# TRIBUNALE ORDINARIO - MONZA

## ESPROPRIAZIONI IMMOBILIARI

### 22/2026

## CONSULENZA ESTIMATIVA GIUDIZIARIA

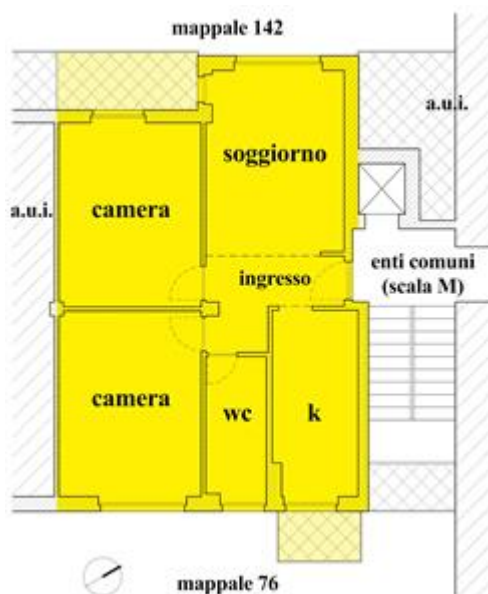
- diminuzione della superficie lorda di pavimento (S.L.P.) di circa 1 mq, dovuta a una rientranza (circa 40 cm) dell'ingresso rispetto al pianerottolo comune e all'arretramento (circa 20 cm) della portafinestra che immette sul balcone con affaccio a Nord-Est, il quale risulta conseguentemente allungato della medesima misura;

- spostamento di circa 20 cm del balcone con affaccio a Sud-Ovest, che non risulta più in asse con la portafinestra del cucinotto;
- modifica delle aperture esterne: la portafinestra del soggiorno risulta larga 60 cm anziché 70 e tutte le finestre presentano altezza pari a 100 cm anziché 80;

- modifica della distribuzione interna: è stata eliminata gran parte del divisorio tra soggiorno e ingresso (permane solo una spalla muraria di 55 cm); l'ingresso della camera a Sud-Ovest è stato arretrato sul filo interno del pilastro anziché su quello esterno, con conseguente spostamento della porta di accesso al bagno; nel cucinotto è presente un'asola impiantistica non rappresentata negli elaborati di progetto e risulta altresì mancante la porta d'accesso; al di sopra dell'ingresso è stato realizzato un controsoffitto, ad un'altezza di 2,20 m, al fine di ricavare un soprastante vano ripostiglio.

Situazione rilevata

Con riferimento alle modifiche interne, si evidenzia che la demolizione del divisorio tra soggiorno e ingresso, unitamente all'assenza della porta d'ingresso al cucinotto, non consente la corretta compartimentazione tra i locali d'abitazione ed il bagno, con conseguente non conformità ai requisiti igienico-sanitari. Si rende pertanto necessario il ripristino della situazione originaria, con costi stimati in 1.500 € onnicomprensivi delle opere murarie e della posa delle due porte mancanti.

In merito alle difformità della facciata e dei muri perimetrali, pur essendo verosimilmente riconducibili alla fase costruttiva originaria (data la loro uniformità sull'intero fabbricato) e teoricamente rientranti nelle tolleranze costruttive, tale assunto comporterebbe comunque un margine di incertezza nella definizione dello stato legittimo. Esso si fonderebbe infatti su valutazioni tecnico-interpretative che, per quanto sostenibili, resterebbero esposte a possibili contestazioni.

Al contrario, la regolarizzazione tramite SCIA in sanatoria permetterebbe di definire in modo formale e definitivo lo stato di fatto, eliminando ogni incertezza interpretativa e rendendo l'assetto edilizio dell'unità non più contestabile. Ciò a fronte di una sanzione amministrativa minima di 1.032,00 €, non ravvisandosi un incremento del valore venale dell'immobile (anzi, potendosi ipotizzare una lieve riduzione in ragione della minore S.L.P. riscontrata). Si evidenzia, inoltre, che gli oneri professionali per la ricostruzione dello stato legittimo risulterebbero pressoché analoghi a quelli necessari per la pratica di sanatoria, trattandosi in entrambi i casi di attività di asseverazione da parte di un tecnico abilitato.

Alla luce di quanto sopra, si decurta dal valore del bene un importo di ulteriori 2.500 € (in aggiunta ai predetti costi di ripristino), da intendersi onnicomprensivi dei costi di sanatoria (oneri professionali e sanzione).

- Ripristino delle opere non regolarizzabili: €1.500,00
- Pratica edilizia in sanatoria (oneri professionali + sanzione): €2.500,00
