# TRIBUNALE DI RAGUSA

Esecuzione immobiliare n. 200/2025 R.G.

## Relazione di consulenza

## ALLEGATO 4 - SCHEDA SINTETICA

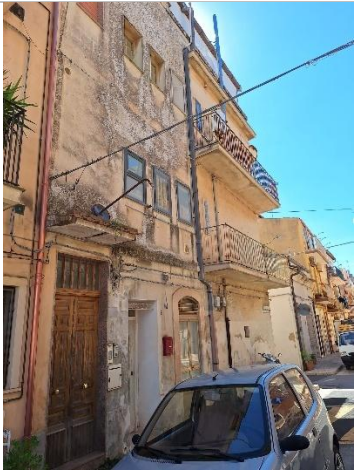
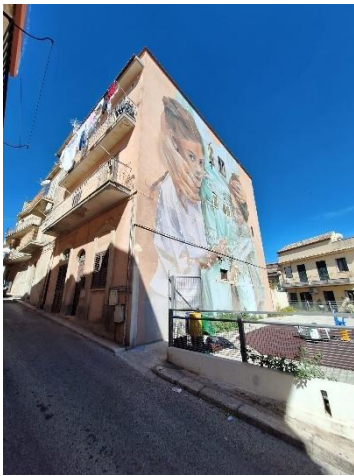
L'appartamento nel suo insieme si presenta in buono stato di conservazione e manutenzione, i prospetti, invece, necessitano di interventi di riparazione.

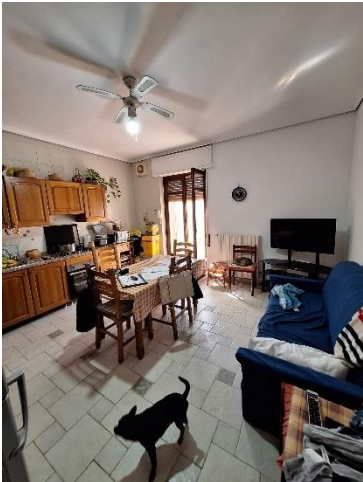
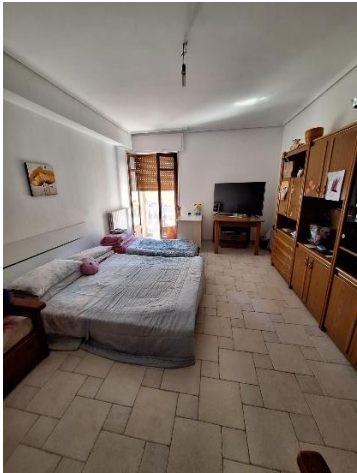
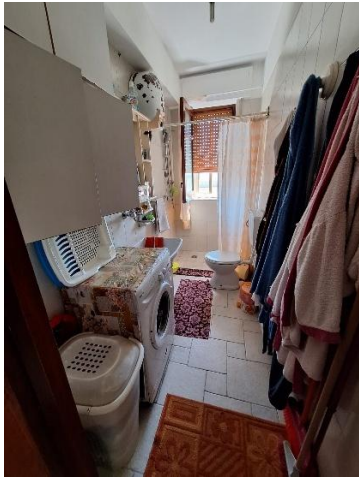
In buono stato conservativo, l'immobile è dotato di impianto idrico, elettrico e fognario, riscaldamento a termosifoni alimentati da una caldaia a metano, presente un climatizzatore split nella zona ingresso;

infissi interni in legno tamburato, infissi esterni in alluminio anodizzato, sistema di oscuramento costituito da avvolgibili in pvc, pavimentazioni e rivestimenti bagni e cucina in piastrelle di ceramica; al terrazzo di copertura con accesso tramite la scala condominiale rivestita in granito, troviamo un piccolo vano ripostiglio, la pavimentazione del lastrico è costituita da piastrelle in gres porcellanato.
