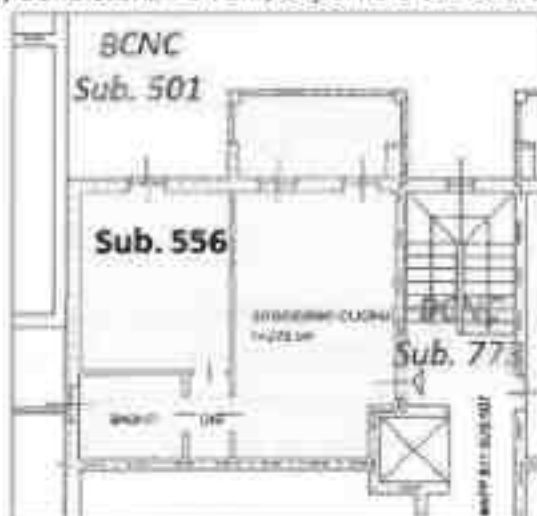
**CONFINI,** in senso orario da nord tutti al mapp. 611: vuoto sul Sub. 501 BCNC (area di accesso alle autorimesse), Sub. 773 BCNC (ingresso, corridoio, vano scala e ascensore), altra u.i.u. al Sub. 558, vuoto su Sub. 502 BCNC (giardino, camminamenti), altra u.i.u. al sub. 536 (altro edificio, stesso mapp. 611) e a chiudere vuoto su Sub. 501 BCNC.

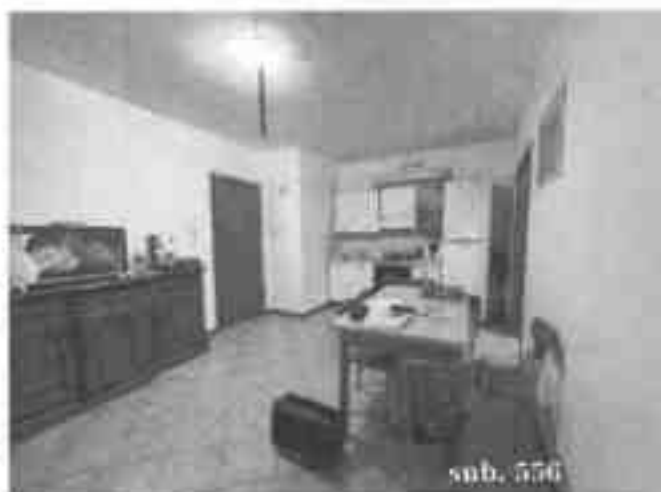
I pavimenti di tutti gli ambienti principali sono realizzati in piastrelle di gres porcellanato chiaro con posa diagonale. Il servizio igienico, finestrato, è dotato di tutti i sanitari principali, box doccia, attacco per la lavatrice e rivestimento ceramico a parete a tutta altezza. Le porte

interne sono del tipo tamburato di colore marrone. Le pareti e i soffitti si presentano regolarmente tinteggiati; in sede di sopralluogo (26.01.2026) non si sono rilevati fenomeni infiltrativi o di umidità e in **condizioni manutentive medie**.

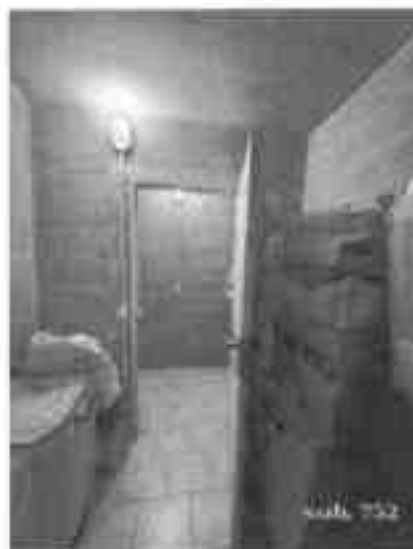
Si colloca al piano terra, con superficie utile pari a 5,37 mq, e forma regolare. L'ambiente presenta pavimento in piastrelle ceramiche e pareti in blocchi di cemento a vista, con soffitto in calcestruzzo e porta metallica verniciata di accesso dal corridoio comune. L'illuminazione è garantita da corpi illuminanti a parete con protezione e impianto elettrico a vista. Lo stato manutentivo è buono, coerente con la

destinazione d'uso e l'età del fabbricato: si rileva normale usura delle superfici senza fenomeni di infiltrazione o umidità.

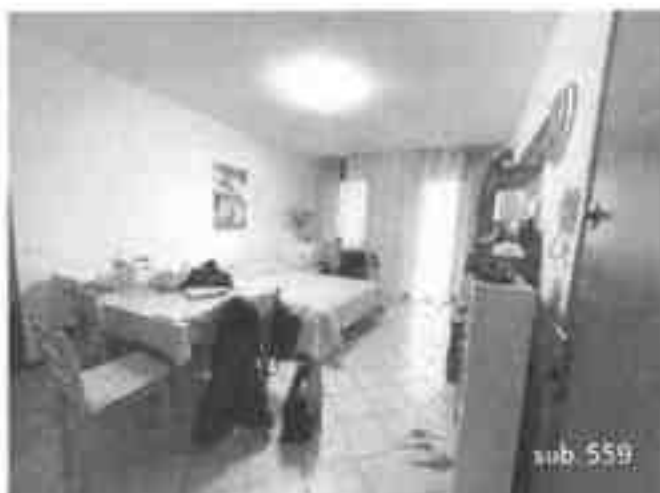
L'unità abitativa, posta al piano primo, sviluppa una **superficie lorda di 51,34 mq.**, con doppi affacci: a sud verso le aree cortilizie interne del complesso mediante finestre e loggia e a est. La distribuzione interna, allo stato di fatto, è composta dai seguenti ambienti e relative superfici utili:

- soggiorno con angolo cottura di 22,38 mq. con accesso alla loggia;
- disimpegno di 2,00 mq;
- bagno areato naturalmente, con doccia, di 4,84 mq;
- camera da letto di 14,43 mq. con accesso alla loggia;
- loggia di 13,20 mq. prospiciente e alla stessa quota del giardino condominiale.

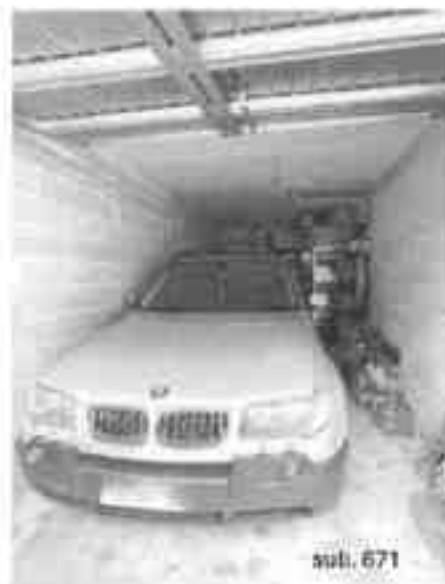
Di superficie utile di circa 19 mq., con larghezza massima utile interna di 2,73 m.; si colloca al piano terra, con accesso diretto dall'area di manovra e dall'ingresso alle autorimesse condominiali. Internamente presenta pavimentazione in conglomerato cementizio, pareti in blocchi di cemento a vista e serranda basculante in metallo. Lo stato manutentivo è coerente con l'età e la destinazione d'uso: non si rilevano dissesti, infiltrazioni o degradi strutturali evidenti.

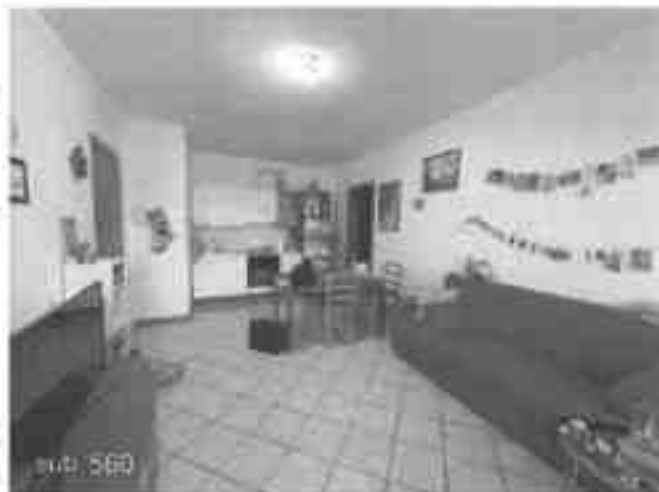
L'unità abitativa, posta al piano secondo, sviluppa una **superficie lorda di 49,76 mq.**, con doppi affacci: a nord verso via V. Pagliari mediante finestre e balcone e a ovest verso il cortile interno. La distribuzione interna, allo stato di fatto, è composta dai seguenti ambienti e relative superfici utili:

- soggiorno con angolo cottura di 22,00 mq. con accesso al balcone;
- disimpegno di 1,97 mq;
- bagno areato naturalmente, con doccia, di 4,80 mq;
- camera da letto di 14,47 mq.
- balcone di 7,41 mq. lordi

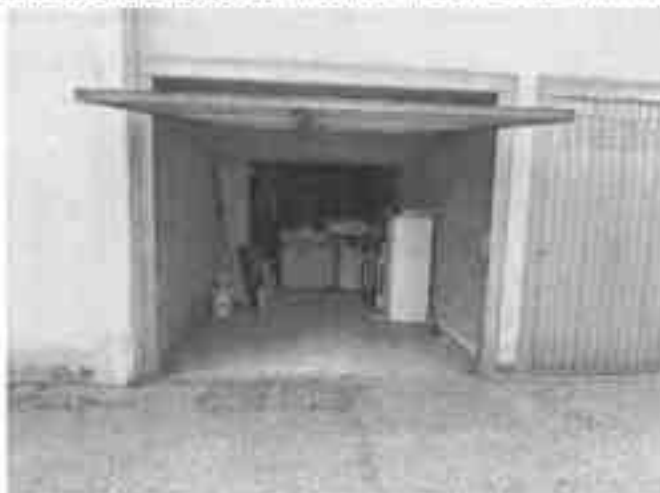
Di superficie utile pari a **circa 23 mq.**, presenta una larghezza interna massima di 3,10 m, ridotta a 2,90 m in corrispondenza di pilastri emergenti dalle murature perimetrali; l'altezza massima è di 2,57 m. è sotto trave di 2,32 m. L'unità è collocata al piano terra, con accesso diretto dall'area di manovra e dal corridoio di ingresso alle autorimesse condominiali. All'interno si rilevano: - pavimentazione in conglomerato cementizio; - pareti in blocchi di cemento a vista; - chiusura mediante serranda basculante metallica. Lo stato manutentivo risulta coerente con l'età e la destinazione d'uso; non si evidenziano dissesti, infiltrazioni o altri fenomeni di degrado strutturale.

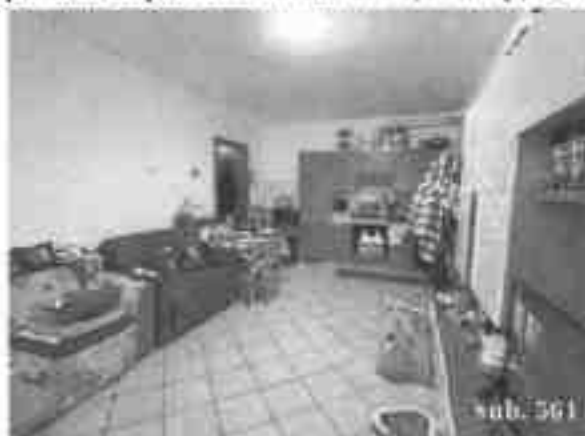
L'unità abitativa, posta al piano secondo, sviluppa una **superficie lorda di 51,00 mq.**, con doppi affacci: a nord verso via V. Pagliari mediante finestre e balcone e a est verso il cortile interno. La distribuzione interna, allo stato di fatto, è composta dai seguenti ambienti e relative superfici utili:

- soggiorno con angolo cottura di 21,84 mq. con accesso al balcone;
- disimpegno di 1,99 mq;

- bagno areato naturalmente, con doccia, di 4,77 mq;
- camera da letto di 14,43 mq.
- balcone di 7,40 mq. lordi

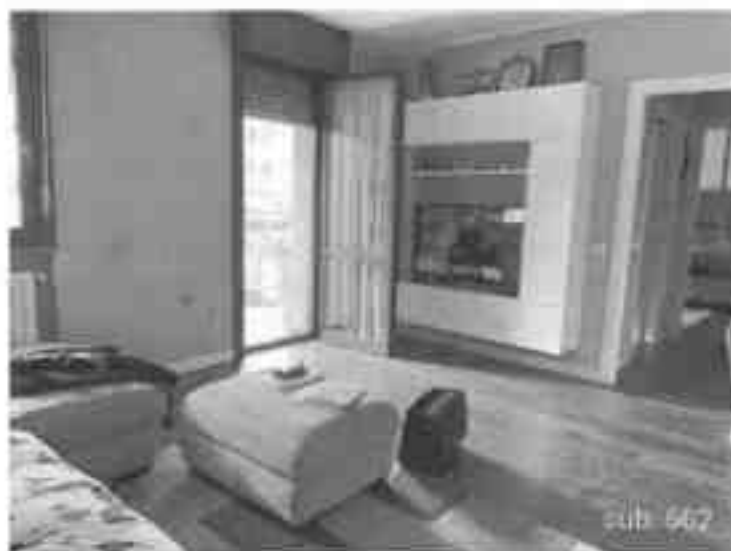
L'unità abitativa, posta al piano secondo, sviluppa una **superficie lorda di 64,44 mq.**, con doppi affacci: a sud mediante finestre e balcone e a ovest verso le aree cortilizie interne del complesso. La distribuzione interna, allo stato di fatto, è composta dai seguenti ambienti e relative superfici utili:

- soggiorno con angolo cottura di 24,70 mq. con accesso al balcone;
- disimpegno di 1,92 mq;
- bagno areato naturalmente, con doccia, di 5,25 mq;
- camera da letto di 14,00 mq.
- Locale guardaroba di 8,95 mq. (utilizzato, allo stato dei luoghi, come camera singola)
- balcone di 7,40 mq. lordi

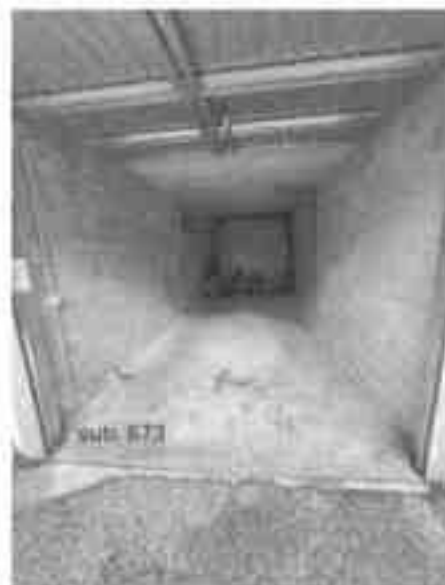
condominiali. Internamente presenta pavimentazione in conglomerato cementizio, pareti in blocchi di cemento a vista e serranda basculante in metallo

Lo stato manutentivo è coerente con l'età e la destinazione d'uso: non si rilevano dissesti, infiltrazioni o degradi strutturali evidenti.

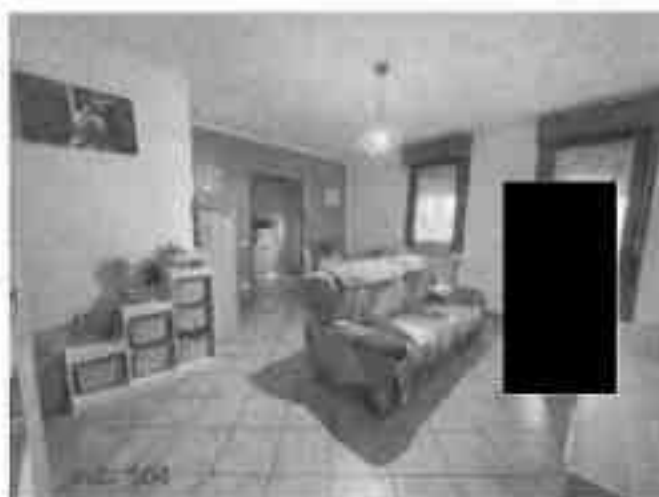
L'unità abitativa, posta al piano secondo, sviluppa una **superficie lorda di 80,38 mq.**, con tripli affacci: a nord mediante finestre e balcone, a sud e a ovest verso l'area cortilizia interna del complesso. La distribuzione interna, allo stato di fatto, è composta dai seguenti ambienti e relative superfici utili:

- soggiorno 21,10 mq. con accesso al balcone;
- cucina non abitabile, di 8,35 mq;
- camera da letto di 9,86 mq.
- camera da letto di 14,36 mq.
- bagno areato naturalmente, con doccia e vasca, di 5,95 mq;
- lavanderia cieca di 2,80 mq.
- disimpegno di 4,95 mq.
- balcone a nord, di 7,40 mq. lordi

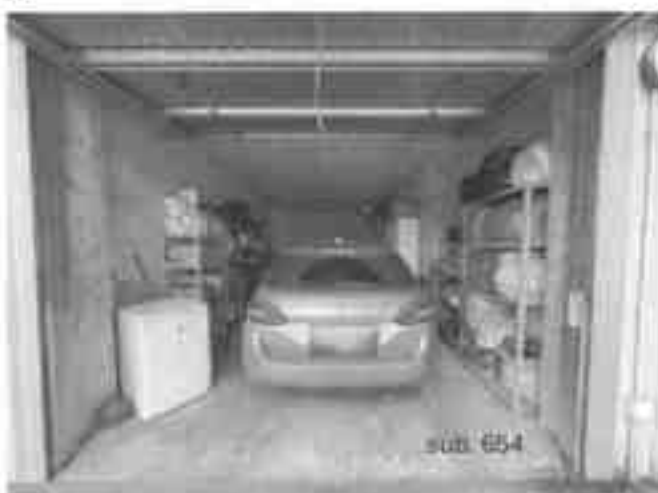
Di superficie utile di circa 23 mq., con larghezza massima utile interna di 3,60 m.; si colloca al piano terra, con accesso diretto dall'area di manovra e dall'ingresso alle autorimesse condominiali. Internamente presenta pavimentazione in conglomerato cementizio, pareti in blocchi di cemento a vista e serranda basculante in metallo.

Lo stato manutentivo è coerente con l'età e la destinazione d'uso: non si rilevano dissesti, infiltrazioni o degradi strutturali evidenti.

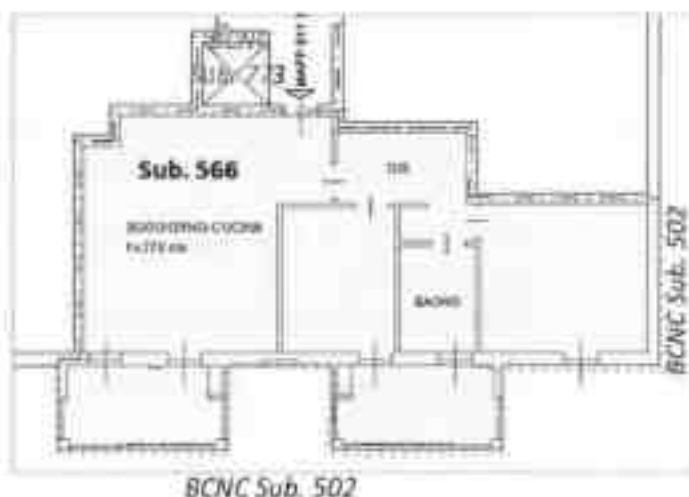
- i. **APPARTAMENTO – sub. 566:** categoria A/2, classe 4, consistenza 4,5 vani, superficie catastale 77 mq (72 mq escluse aree scoperte), rendita 569,39 €, indirizzo via Virgilio Pagliari n. 14, piano 3– Scheda Vigente prot. n. CR0050989 del 06/07/2004.

CONFINI, in senso orario da nord tutti al mapp. 611: altra u.i.u al sub. 564, BCNC al sub. 773 (ingresso, corridoio, vano scala e ascensore), altra u.i.u al sub. 565, vuoto su BCNC al sub. 502 (giardino, camminamenti) su due lati e a chiudere sub. 564.

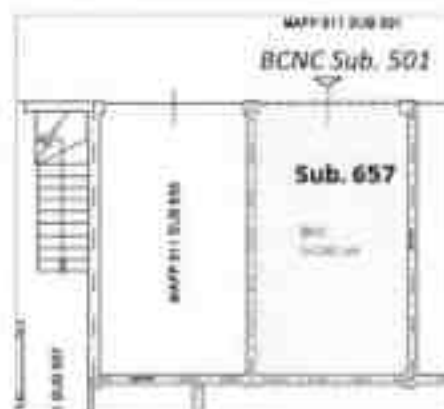
- ii. **BOX – sub. 657:** categoria C/6, classe 4, superficie catastale 22 mq, rendita 97,71 €, indirizzo via Virgilio Pagliari n. 14, piano T – Scheda Vigente prot. n. CR0031693 del 27/04/2004.

CONFINI, in senso orario da nord tutti al mapp. 611: BCNC al sub. 501 (area di accesso alle autorimesse), altre u.i.u. al sub. 658, 660 e 656, a chiudere BCNC al sub. 501.

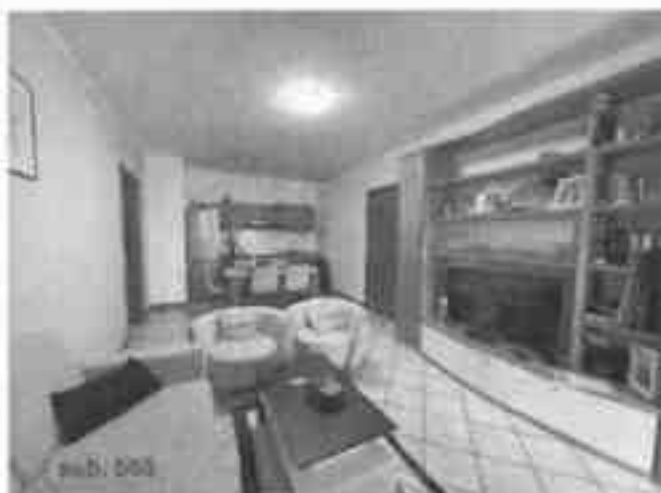
- soggiorno con angolo cottura di 24,88 mq. con accesso al balcone;
- disimpegno di 3,38 mq;
- bagno areato naturalmente con doccia, di 4,90 mq;

- camera da letto di 13,23 mq.
- camera da letto di 9,56 mq.
- balcone di 7,40 mq. lordi

Sotto il profilo dello stato manutentivo generale e delle finiture, l'unità si presenta in un **discreto livello di conservazione**, come da sopralluogo del 09.02.2026. Le pavimentazioni e i relativi rivestimenti dei locali di servizio sono eseguiti in piastrelle di gres porcellanato dalle tonalità chiare; le superfici d'intonaco e i componenti edili interni non evidenziano anomalie macroscopiche, fessurazioni o dissesti legati a fenomeni di usura o a carenze manutentive, palesando una consistenza materiale complessivamente ordinaria e conforme all'epoca di realizzazione del fabbricato.

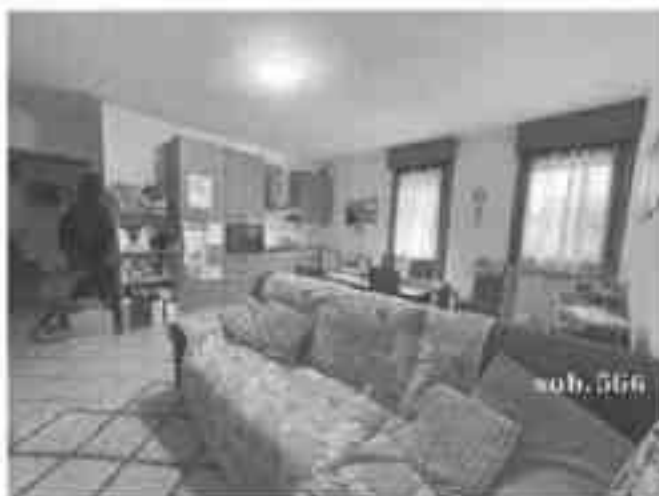
- soggiorno con angolo cottura 27,68 mq con accesso al balcone;
- camera da letto di 9,86 mq. (ex, cucina) con accesso al secondo balcone;
- camera da letto di 13,22 mq.
- bagno areato naturalmente, con vasca da bagno, di 5,28 mq;
- disimpegno di 7,18 mq.
- due balconi a sud, di 7,40 mq. l'uno

L'unità residenziale presenta finiture interne di livello medio, caratterizzate da pavimentazioni e rivestimenti uniformi in piastrelle di ceramica, serramenti esterni in legno completi di

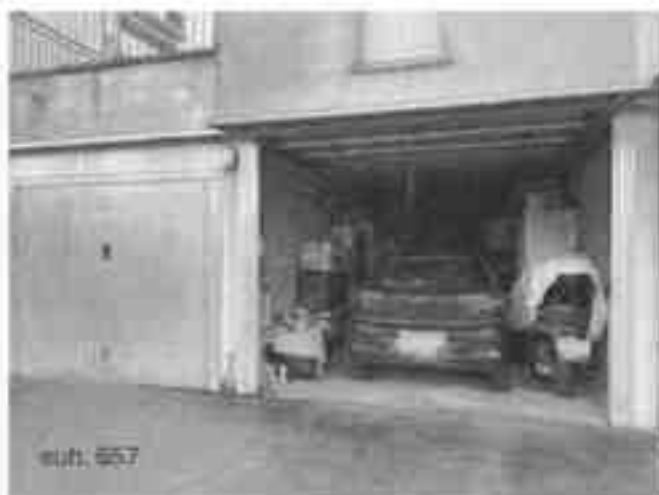
Di superficie utile di circa 23 mq. di larghezza massima utile interna di 3,63 m.; si colloca al piano terra, con accesso diretto dall'area di manovra e dall'ingresso alle autorimesse condominiali. Internamente presenta pavimentazione in conglomerato cementizio, pareti in blocchi di cemento a vista e serranda basculante in metallo.

Lo stato manutentivo è coerente con l'età e la destinazione d'uso: non si rilevano dissesti, infiltrazioni o degradi strutturali evidenti.

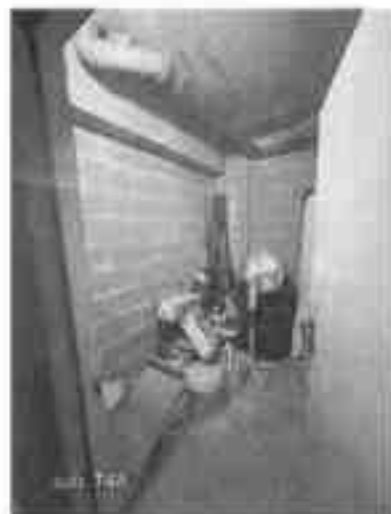
L'ambiente è gravato da servitù di condutture di scarico condominiali, con tubazioni passanti a soffitto. L'illuminazione è garantita da corpi illuminanti a parete con protezione e da impianto elettrico a vista. Lo stato manutentivo è buono, coerente con la destinazione d'uso e con l'età del fabbricato: si rileva normale usura delle superfici, senza fenomeni di infiltrazione o umidità.

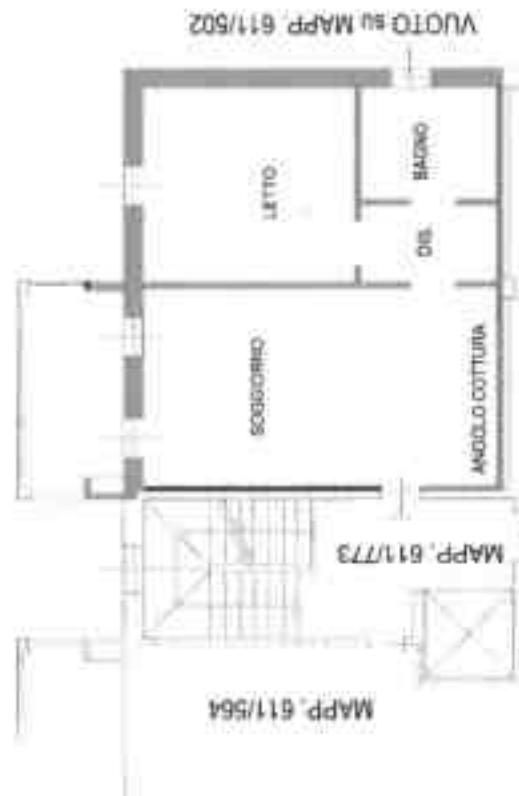
PIANO SECONDO STATO AUTORIZZATO  
mapp. 611 sub. 565

- **Abitazione sub. 565:** Il locale destinato in progetto a camera doppia presenta una superficie reale di 13,23 mq rispetto ai 14,00 mq assentiti. Tale contrazione determina il declassamento tipologico dell'ambiente in camera singola ai sensi del D.M. 5 luglio 1975, salvaguardando comunque i requisiti igienico-sanitari globali dell'alloggio (che dispone così di due stanze singole conformi).

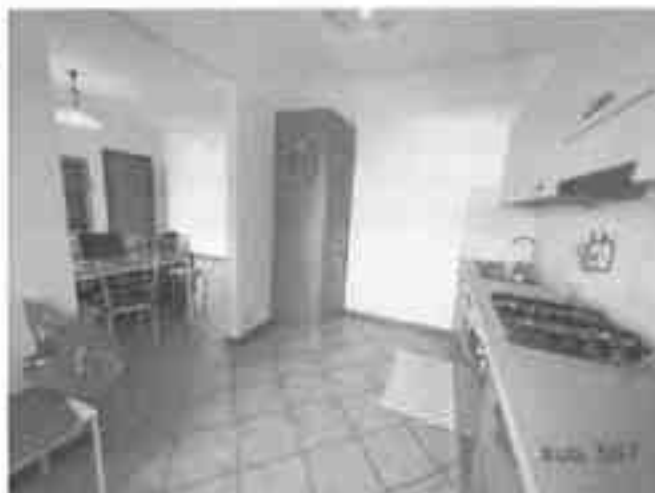
- soggiorno di 27,68 mq. con accesso al balcone;
- cucina non abitabile di 8,30 mq.
- camera da letto di 9,83 mq.
- camera da letto di 14,36 mq.
- bagno, areato naturalmente con vasca e doccia, di 5,95 mq;
- bagno/lavanderia cieco, di 2,72 mq.
- disimpegno di 5,00 mq.
- balcone a nord, di 7,40 mq. lordi

L'unità residenziale presenta finiture interne di livello medio, rilevate il 09.02.2026, caratterizzate da pavimentazioni e rivestimenti uniformi in piastrelle di ceramica, serramenti esterni in legno completi di vetrocamera e porte interne del tipo tamburato, il tutto riscontrato in **discreto stato di conservazione generale** al momento del sopralluogo.

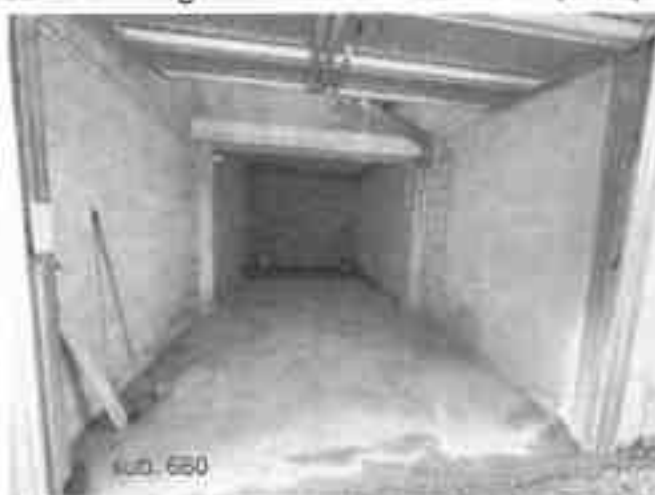
All'interno si rilevano: - pavimentazione in conglomerato cementizio; - pareti in blocchi di cemento a vista; - chiusura mediante serranda basculante metallica - servitù di passaggio di tubatura di scarico condominiale.

Lo stato manutentivo risulta coerente con l'età e la destinazione d'uso: non si evidenziano dissesti, infiltrazioni o altri fenomeni di degrado strutturale.

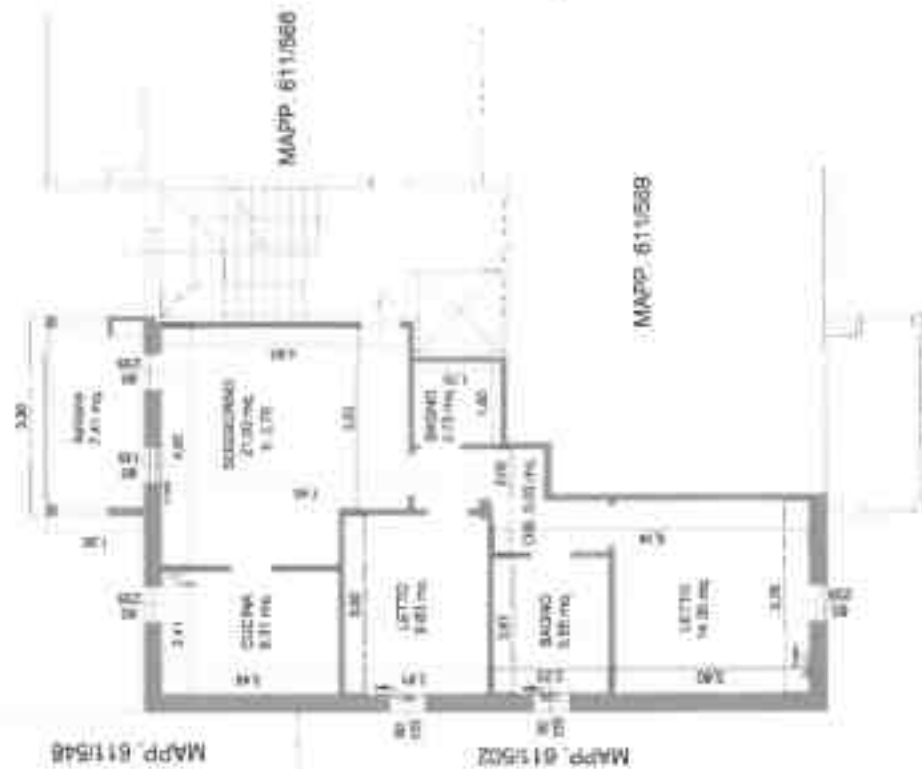
PIANO QUARTO  
mapp. 611 sub 507

- **Unità residenziale (Appartamento):** si evidenzia che negli elaborati grafici d'agibilità ufficiali agli atti, le indicazioni numeriche relative alle superfici utili interne risultano di scarsa e precaria leggibilità. Da una parziale lettura analitica, la superficie utile autorizzata sembrerebbe quantificabile in **67,84 mq**; si rimarca tuttavia il beneficio del dubbio a causa della precarietà del supporto grafico disponibile. Di fatto, in sede di rilievo, è stata misurata una superficie utile pari a **67,17 mq**. Lo scostamento calcolato in difetto (pari allo **0,99%**) risulta ampiamente contenuto entro il limite delle tolleranze

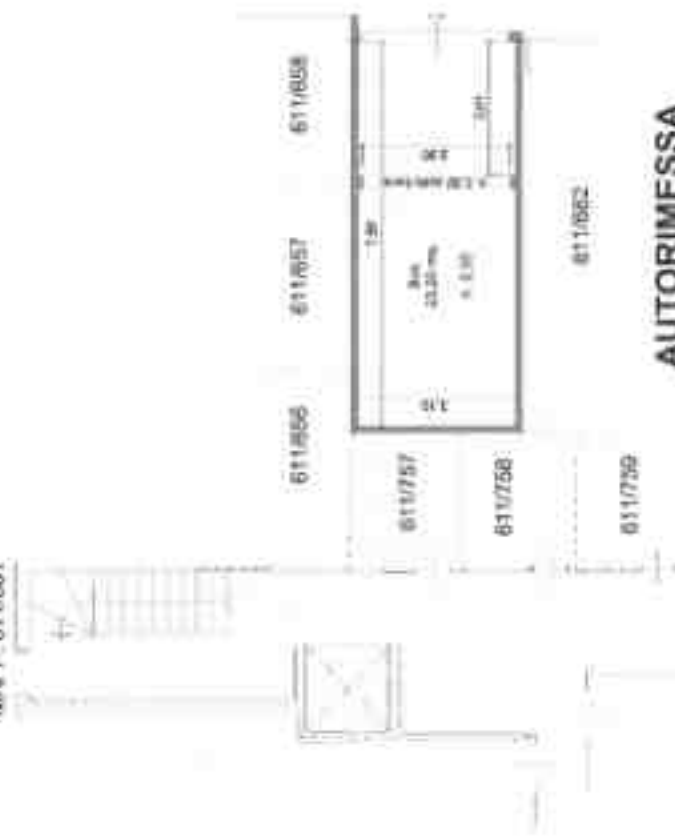
PIANO TERRA  
mapp. 611 sub 600

- **Box:** presenta uno scostamento in aumento della superficie utile pari al **3,34%** (superficie autorizzata di 22,45 mq a fronte di 23,20 mq rilevati). Poiché l'unità immobiliare presenta una superficie inferiore ai 60 mq, tale parametro risulta interamente contenuto entro il limite delle tolleranze esecutive del 6% espressamente previsto dall'art. 34-bis, comma 1-bis, lett. d-bis) del D.P.R. 380/01, non costituendo violazione edilizia.
