## L.10 – STATO DI POSSESSO – sub. 568-724-749

Segue la **planimetria** dello stato di fatto del **Lotto 10** integrata con la documentazione fotografica<sup>92</sup>

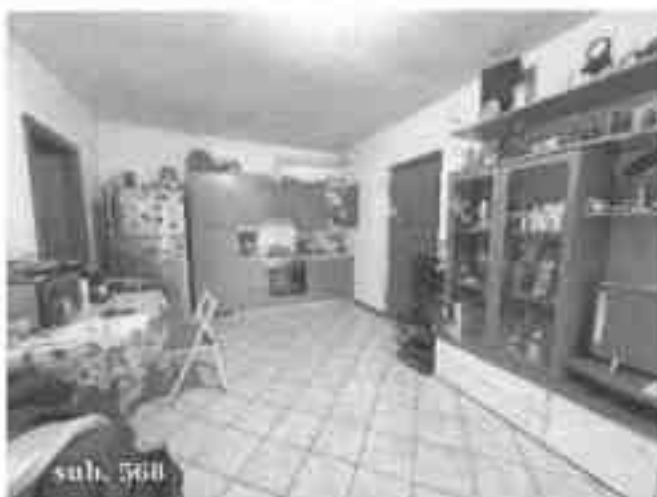
- soggiorno con angolo cottura di 21,84 mq. con accesso al balcone;
- disimpegno di 1,95 mq;
- bagno (dotato di aerazione naturale e cabina doccia) di 4,77 mq;
- camera da letto di 14,54 mq.
- balcone di 7,40 mq. lordi

Per quanto concerne le dotazioni impiantistiche, l'immobile è servito da un sistema di riscaldamento autonomo

Sotto il profilo dello stato manutentivo generale e della qualità delle finiture, l'unità si presenta in un **medio livello di conservazione**, rilevate in sede di sopralluogo del 07.02.2026. Le pavimentazioni e i relativi rivestimenti dei locali di servizio sono eseguiti in piastrelle di gres porcellanato dalle tonalità chiare; gli apparecchi igienico-sanitari si presentano integri e privi di lesioni. Le superfici intonacate e i componenti edilizi interni non evidenziano anomalie macroscopiche, quadri fessurativi o dissesti riconducibili a fenomeni di usura anomala o a

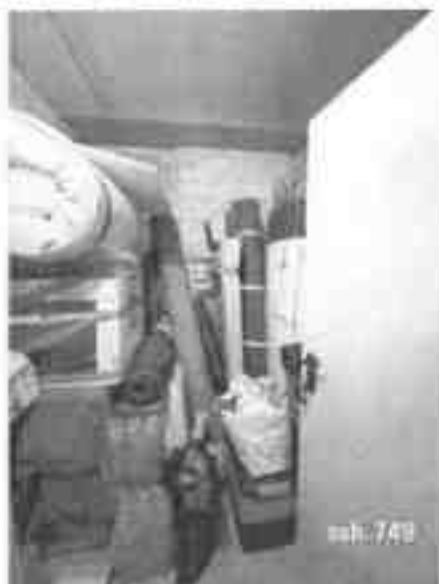
L'illuminazione è assicurata da corpi illuminanti a parete con protezione e da impianto elettrico a vista. Lo stato manutentivo è buono, coerente con la destinazione d'uso e con l'età del fabbricato: si rileva normale usura delle superfici, senza fenomeni di infiltrazione o umidità.

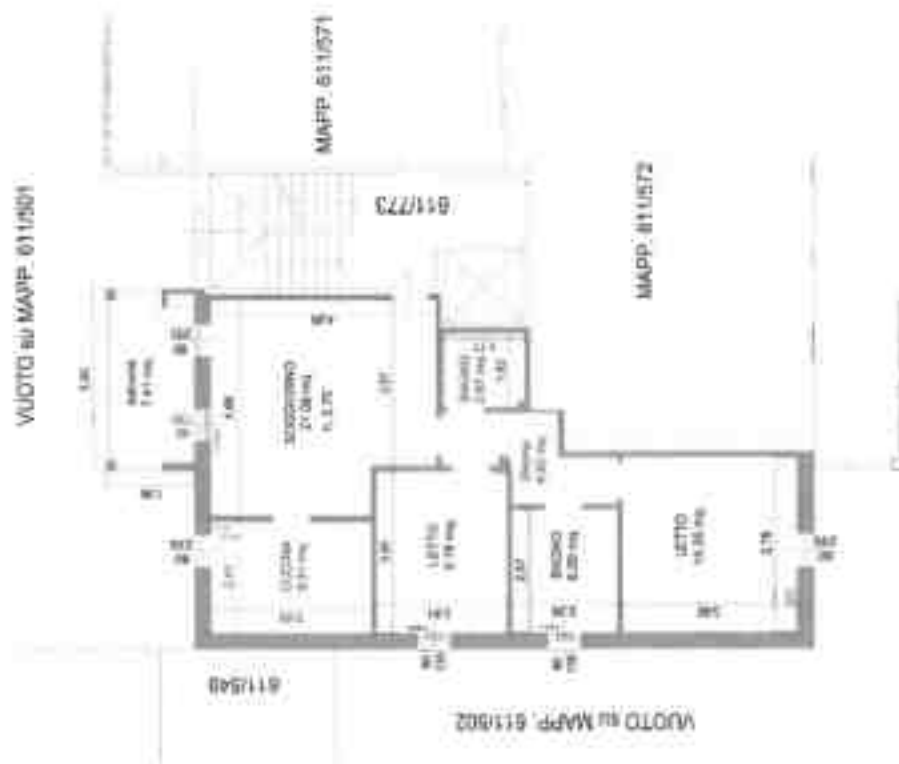
Segue la **planimetria** dello stato di fatto del **Lotto 12** integrata con la documentazione fotografica<sup>82</sup>

- **Unità residenziale (Appartamento - Sub. 570):** Allo stato di fatto si riscontra una superficie utile interna pari a circa 67,32 mq. Dagli elaborati grafici disponibili dello stato autorizzato si desume una superficie utile interna pari a circa 67,63 mq (fatte salve le incertezze grafiche legate alla parziale leggibilità dei documenti). Lo stato attuale si discosta pertanto in difetto del 0,45%, misura che rientra perfettamente nei parametri delle tolleranze esecutive ai sensi dell'art. 34-bis, comma 1-bis, lett. d) del d.P.R. 380/01 per unità immobiliari con superficie utile inferiore a 100 mq.

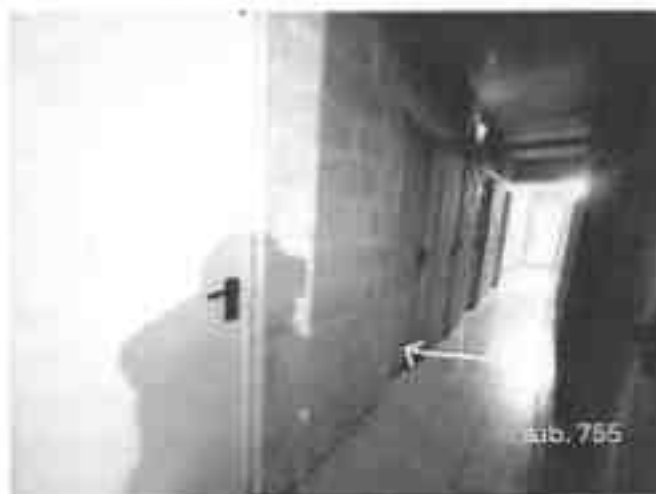
#### **CANTINA 751 - Descrizione e stato manutentivo:**

Il locale cantina è ubicato al piano terra, con accesso dai corridoi comuni. In sede di sopralluogo, il malfunzionamento della chiave ha impedito l'ispezione diretta; pertanto, la superficie utile netta (pari a 5,37 mq a pianta regolare) è stata determinata assumendo le medesime dimensioni della cantina confinante (sub. 754) regolarmente visionata, di cui si è riscontrato il perfetto allineamento geometrico e di profondità negli elaborati planimetrici catastali.

Trattandosi di vano strutturalmente continuo agli altri del piano, si presumono finiture e caratteristiche analoghe. Tuttavia, non avendo eseguito un riscontro ispettivo diretto, la scrivente non può dare formale atto dello stato conservativo interno, con specifico riferimento a potenziali fenomeni di infiltrazione, al grado di manutenzione generale o alla presenza di eventuali servitù di condutture condominiali passanti.

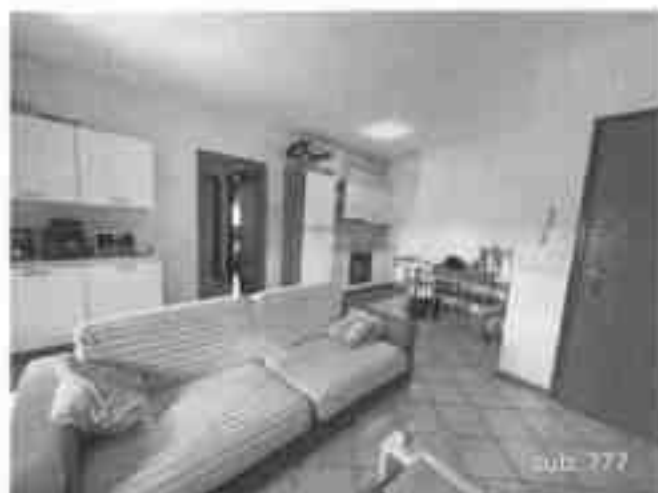
L'unità residenziale presenta finiture interne di livello medio. Le pavimentazioni e i rivestimenti interni sono realizzati in piastrelle di ceramica. I serramenti esterni sono in legno con **vetro singolo**, protetti da avvolgibili in PVC montati su cassonetti interni in legno. Le porte interne sono del tipo tamburato con finitura liscia color legno, mentre l'accesso principale è garantito da un portoncino blindato dotato di pannello interno liscio, cilindro di sicurezza e spioncino.

Il tutto è stato riscontrato in medio stato di manutenzione al momento del sopralluogo peritale, con l'eccezione di evidenti manifestazioni di umidità localizzate nella parte alta delle pareti perimetrali e in corrispondenza del plafone (soffitto), dove si rilevano aloni, distacchi localizzati della finitura e fioriture nei locali bagno (a sud) e guardaroba (a sud e ovest), riconducibili a possibili cause di condensa interna per shock termico o a infiltrazioni provenienti dall'esterno.

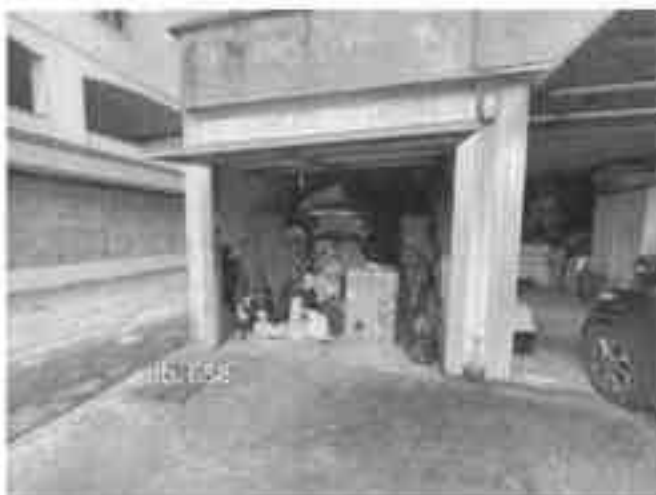
causa della saturazione del locale, occupato da numerosissimi beni mobili stipati; la misura è stata pertanto desunta per analogia geometrica dal box confinante. L'unità è collocata al piano terra, con accesso diretto dall'area di manovra esterna e dal corridoio di ingresso alle autorimesse condominiali. All'interno si rilevano: pavimentazione in conglomerato cementizio; pareti perimetrali in blocchi di cemento a vista; chiusura mediante serranda basculante metallica zincata di tipo manuale.

Lo stato manutentivo risulta coerente con l'età e la destinazione d'uso, non si evidenziano dissesti, infiltrazioni o altri fenomeni di degrado strutturale. Si segnala, in corrispondenza del plafone e della parete interna destra, la presenza visibile di condutture condominiali di scarico in PVC, integranti la servitù di passaggio di impianti a servizio del complesso.

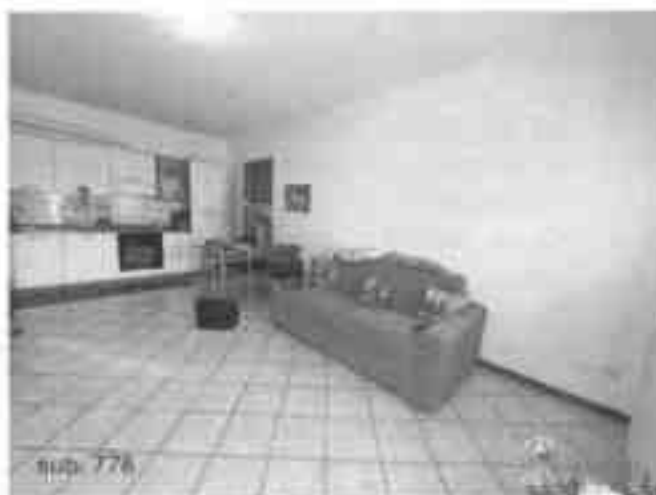
La distribuzione interna dei locali, verificata nel sopralluogo del 09.02.2026, risulta articolata come segue e relative superfici utili:

- soggiorno e angolo cottura di 22,32 mq. con accesso a un balcone;
- camera da letto di 14,43 mq.
- bagno, areato naturalmente con box doccia, di 4,75 mq;
- disimpegno di 2,00 mq.
- balconi a sud, di 7,40 mq. lordi

L'unità residenziale presenta finiture interne di livello medio. Le pavimentazioni e i rivestimenti interni sono realizzati in

piastrelle di ceramica. I serramenti esterni sono in legno protetti da avvolgibili in PVC montati su cassonetti interni in legno. Le porte interne sono del tipo tamburato con finitura liscia color legno, mentre l'accesso principale è garantito da un portoncino blindato dotato di pannello interno liscio, cilindro di sicurezza e spioncino.

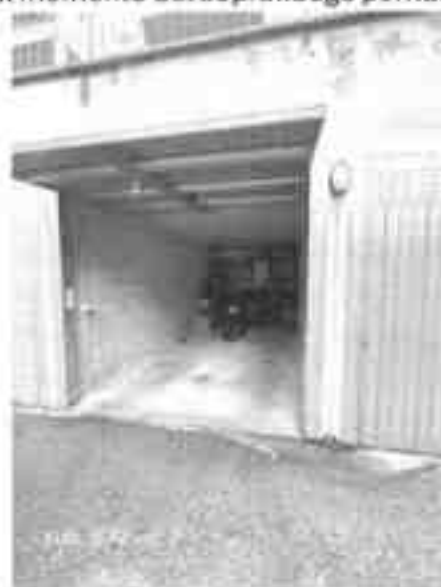
### BOX 672 - Descrizione e stato manutentivo:

Lo stato manutentivo risulta coerente con l'età e la destinazione d'uso, non si evidenziano dissesti, infiltrazioni o altri fenomeni di degrado strutturale.

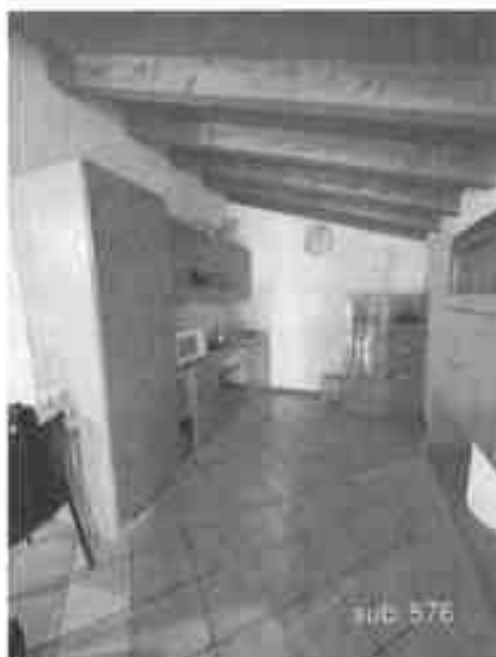
Sotto il profilo manutentivo, l'unità si presenta in condizioni medie, con finiture ordinarie coerenti con l'epoca costruttiva. I componenti edilizi e gli apparecchi igienico-sanitari risultano integri e privi di lesioni. In sede di sopralluogo non sono state rilevate manifestazioni di degrado, né fenomeni di ammaloramento superficiale.

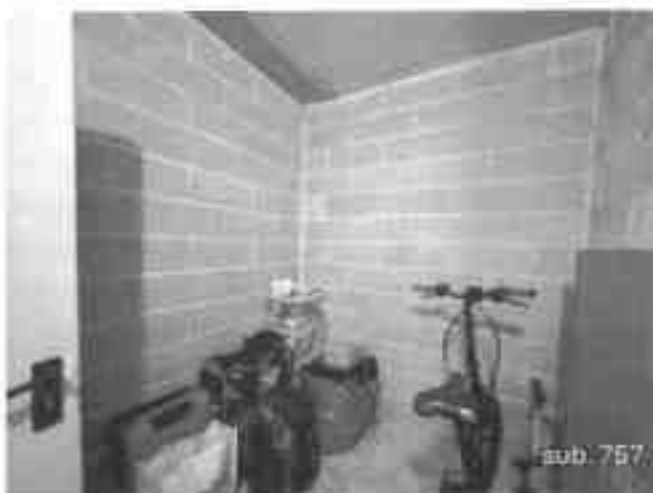
Si colloca al piano terra, con superficie utile pari a **5,03 mq.** e forma regolare. L'ambiente presenta pavimentazione in piastrelle ceramiche, pareti in blocchi di cemento a vista, soffitto in calcestruzzo e porta metallica verniciata di accesso dal corridoio comune.

L'illuminazione è assicurata da corpi illuminanti a parete con protezione e da impianto elettrico a vista. Lo stato manutentivo è buono, coerente con la destinazione d'uso e con l'età del fabbricato: si rileva normale usura delle superfici, senza fenomeni di infiltrazione o umidità.

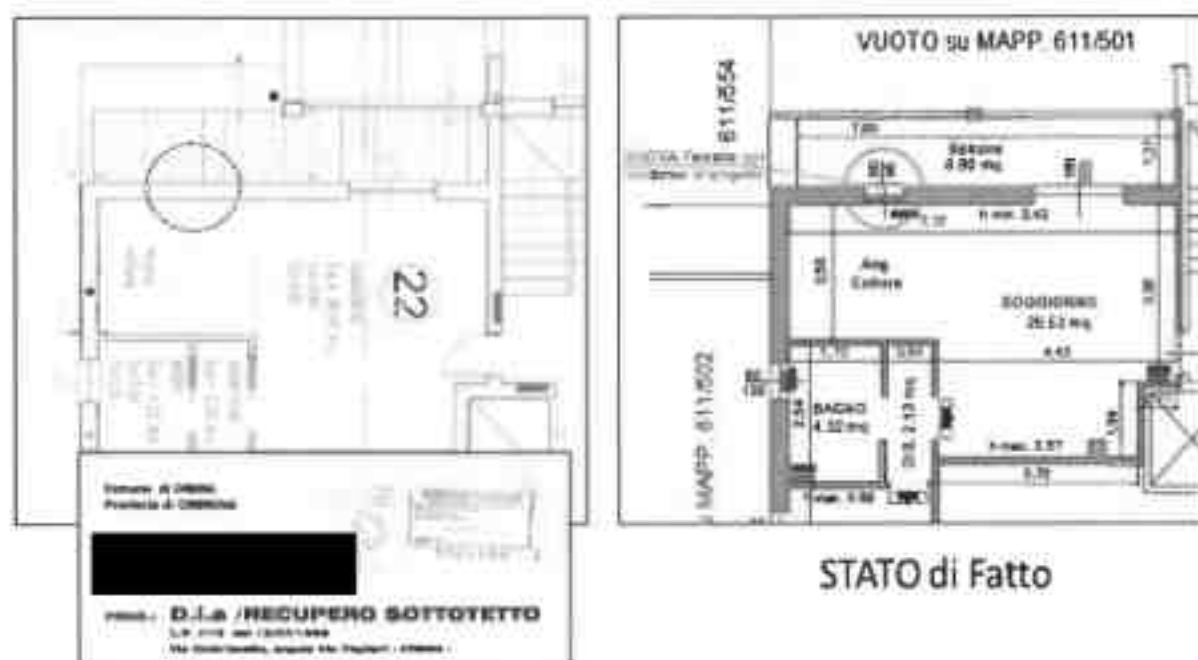
- **APPARTAMENTO (Sub. 576):** Il confronto con la Tav. 2 dello stato di progetto della citata D.I.A. evidenzia una superficie utile autorizzata complessiva pari a 45,19 mq; allo stato di fatto si riscontra una superficie utile interna pari a circa 44,46 mq., con uno scostamento in difetto dell'1,62%, ampiamente irrilevante. L'esame visivo e geometrico conferma la corrispondenza della distribuzione interna dei locali. La verifica puntuale condotta sulla zona giorno (soggiorno con angolo cottura) ha evidenziato quanto segue:

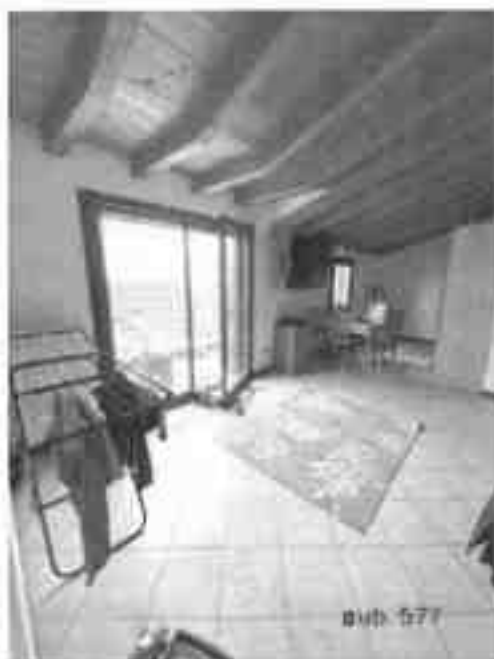
È inoltre presente un impianto di climatizzazione estiva, composto da unità esterna e due split interni (marca Mitsubishi), posizionati uno nella camera da letto ed uno all'ingresso della zona notte.

Tale impianto, in quanto strutturalmente e funzionalmente integrato all'alloggio, non potrà essere rimosso dal sublocatore in sede di liberazione. Esso costituisce addizione stabile e parte integrante del compendio in vendita, concorrendo alla definizione dello stato di fatto e del valore estimativo del lotto.

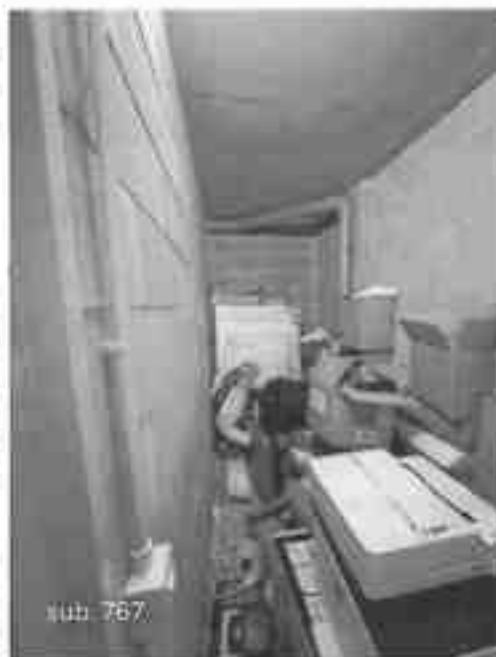
Si colloca al piano terra, con superficie utile pari a **5,57 mq.** e forma regolare. L'ambiente presenta pavimentazione in piastrelle ceramiche, pareti in blocchi di cemento a vista, soffitto in calcestruzzo e porta metallica verniciata di accesso dal corridoio comune.

L'illuminazione è assicurata da corpi illuminanti a parete con protezione e da impianto elettrico a vista. Lo stato manutentivo è buono, coerente con la destinazione d'uso e con l'età del fabbricato: si rileva normale usura delle superfici, senza fenomeni di infiltrazione o umidità. Si segnala una servitù di passaggio di condutture condominiali a soffitto e a parete.

La difformità consiste nella realizzazione di una superficie utile inferiore rispetto a quella autorizzata (circa 5,57 mq rilevati contro i 7,70 mq autorizzati), con scostamento in difetto pari a circa 28%.

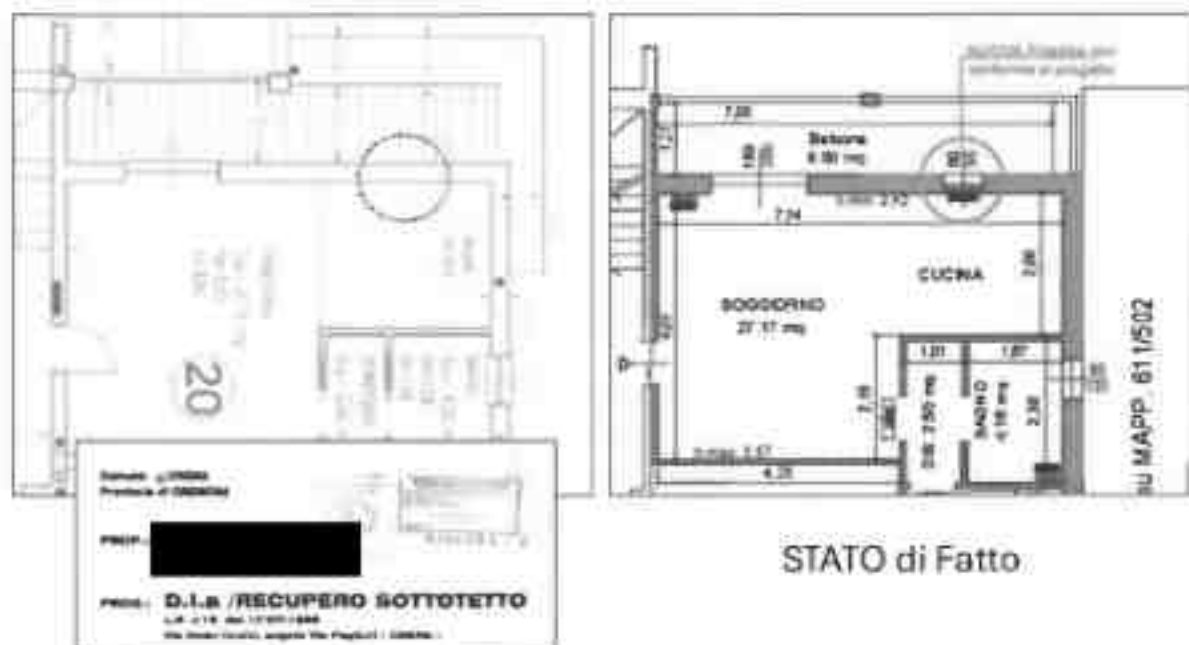
**L.20 - REGOLARITA' CATASTALE - sub. 577-716-767**

- **POSTO AUTO (Sub. 716):** L'unità immobiliare risulta conforme. Trattandosi di uno stallone di sosta a raso ricavato su area scoperta condominiale, la legittimità e l'individuazione del bene non sono determinate da confini murari stabili, bensì dal perimetro geometrico formalizzato negli atti. La delimitazione dello stallone (identificato in loco da segnaletica orizzontale) trova esatta corrispondenza nella planimetria catastale e nel correlato elaborato planimetrico generale (prot. n. CR0051790 del 2004).
- **CANTINA (Sub. 767):** Il confronto tra la superficie utile autorizzata desumibile dai grafici dell'Agibilità (circa 7,70 mq, salvo errori di lettura dovuti alla scarsa risoluzione) e la superficie rilevata in loco (5,57 mq) evidenzia uno scostamento in difetto di circa il 28%.

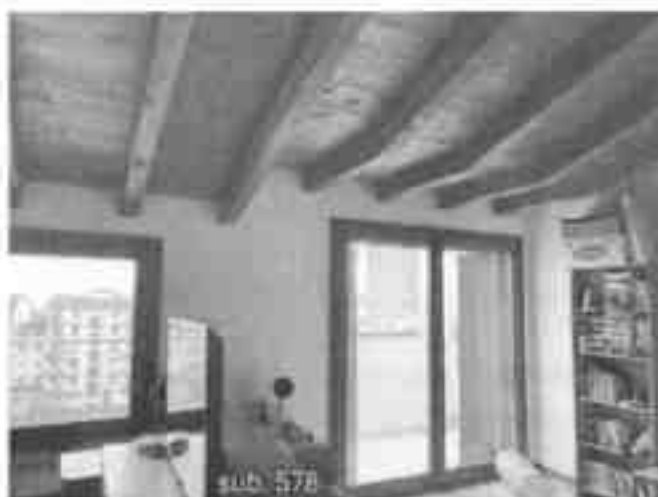
L'appartamento si sviluppa all'ultimo piano, con copertura a falde inclinate e struttura lignea a vista. Le altezze interne risultano

In sede di sopralluogo non sono state rilevate manifestazioni di degrado, né fenomeni di ammaloramento superficiale.

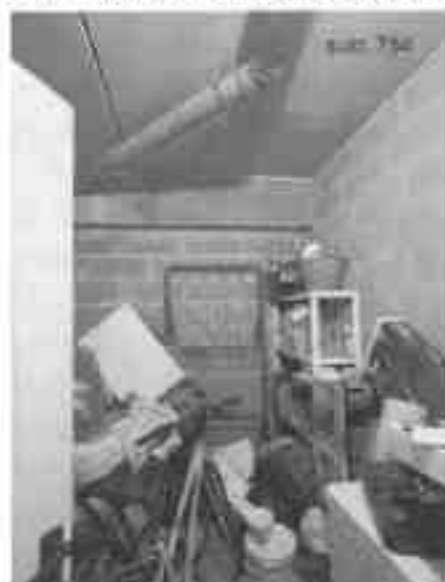
soffitto in calcestruzzo e porta metallica verniciata di accesso dal corridoio comune. L'illuminazione è assicurata da corpi illuminanti a parete con protezione e da impianto elettrico a vista. Lo stato manutentivo è buono, coerente con la destinazione d'uso e con l'età del fabbricato: si rileva normale usura delle superfici, senza fenomeni di infiltrazione o umidità. Si segnala una servitù di passaggio di condutture condominiali a soffitto.

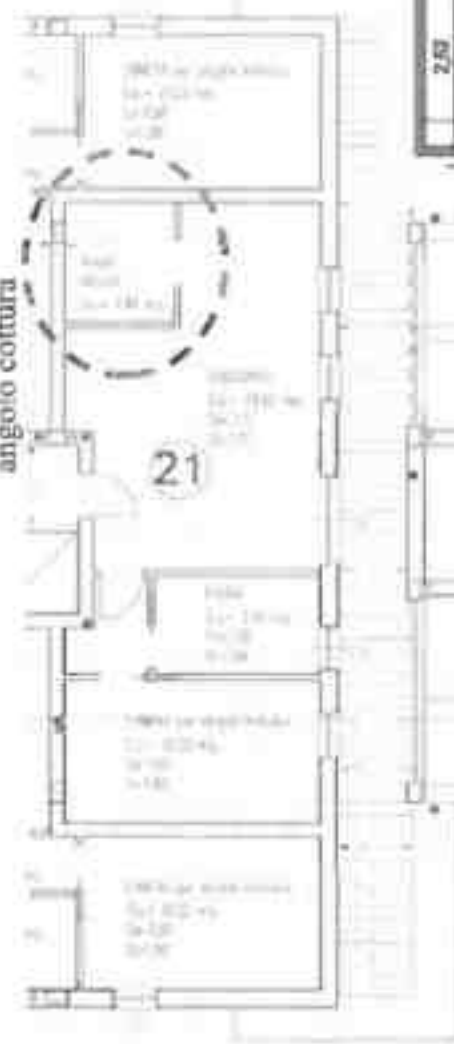
LOTTO 21

Rimozione tavolati  
angolo cottura
