# TRIBUNALE ORDINARIO - LA SPEZIA

## ESPROPRIAZIONI IMMOBILIARI

### 56/2025

## CONSULENZA ESTIMATIVA GIUDIZIARIA

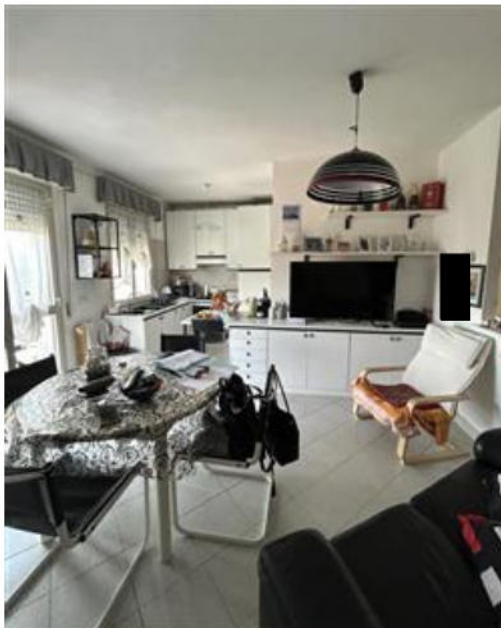
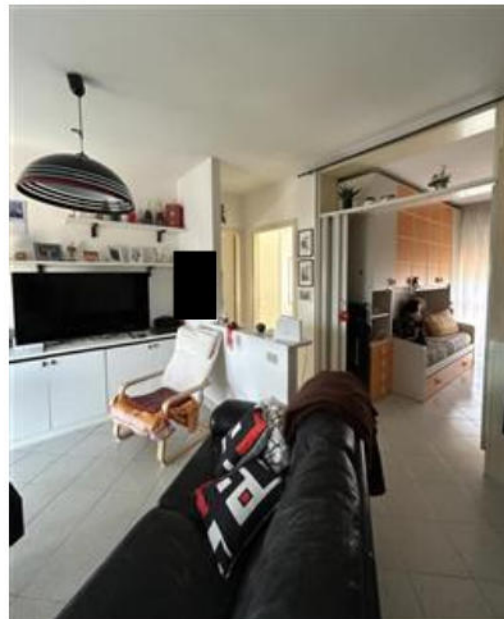
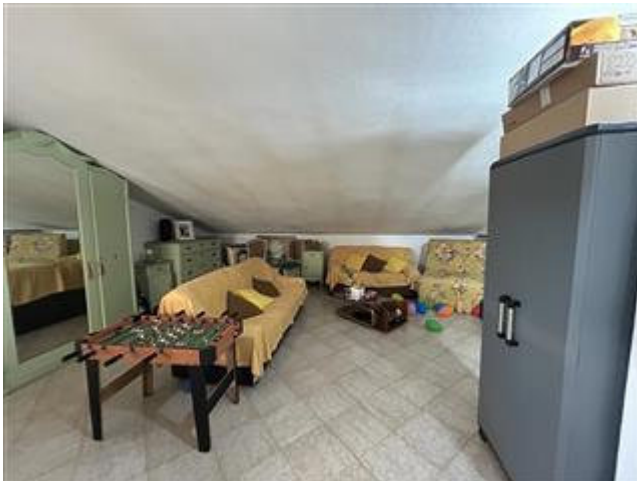
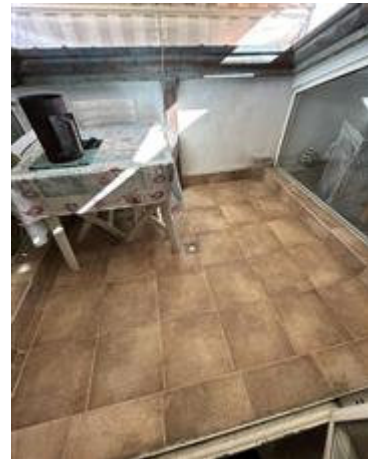
Lo stato manutentivo è sufficiente. Non si ravvisano esternamente macro-lesioni strutturali, ma i materiali di facciata, i parapetti e i serramenti presentano un'obsolescenza fisiologica e tecnologica coerente con l'epoca di costruzione.

I materiali di finitura e le dotazioni impiantistiche, pur funzionanti, non sono di recente installazione e presentano una fisiologica obsolescenza. Inoltre per l'assenza di dichiarazioni di conformità e l'impossibilità di accertare la regolarità dello scarico fumi e l'adeguata ventilazione dei locali, gli impianti sono da considerarsi privi dei requisiti di legge. I relativi oneri di messa a norma saranno decurtati dal valore di stima.

La porzione di piano terzo sottotetto di pertinenza del sub 7 era stata originariamente concessionata come soffitta; la destinazione residenziale è stata ottenuta in forza del condono edilizio L. 724/1995 con C.E. in sanatoria n.135 del 13.01.2000. Rispetto allo stato autorizzato è stato modificato il lucernario per creare una terrazza a tasca in difformità dal titolo edilizio.

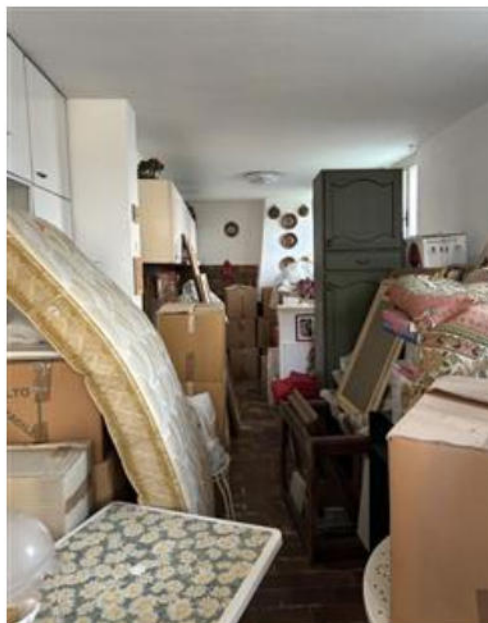
Lo stato manutentivo è sufficiente. Non si ravvisano esternamente macro-lesioni strutturali, ma i materiali di facciata, i parapetti e i serramenti presentano un'obsolescenza fisiologica e tecnologica coerente con l'epoca di costruzione.

Erano parzialmente visibili una serie di finestra poste sulla parete nord in alluminio e vetrocamera. Il portellone di accesso al box era stato sostituito da una portafinestra a vetri con luce apribile ma

ridotta che rende difficoltoso l'accesso di veicoli (comunicazione ex art.2 L. 662/96).

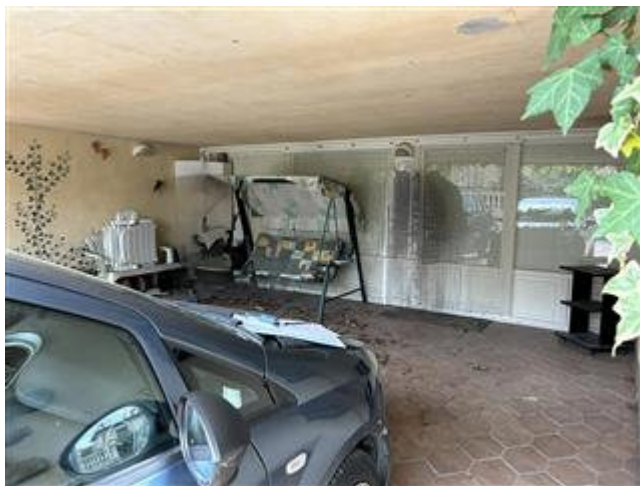
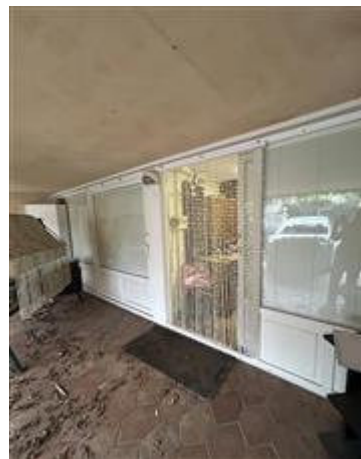
#### **Criticità degli accessi**

Al momento l'accesso funzionale al locale avviene esclusivamente attraverso la particella 1082, appartenente al debitore ma esclusa dalla presente vendita. Con la vendita e la conseguente divisione dei fondi, si dovrà necessariamente regolarizzare giuridicamente il diritto di transito. La costituzione di tale servitù di passaggio potrebbe teoricamente ipotizzarsi per destinazione del padre di famiglia (ex art. 1062 c.c.) oppure, in subordine e in assenza dei prescritti requisiti di apparenza, richiedere l'istituzione giudiziale di una servitù coattiva (ex art. 1051 c.c.). In entrambi gli scenari, la mancanza attuale di un diritto pacifico e trascritto espone l'eventuale acquirente all'onere di affrontare un probabile iter legale per il riconoscimento del passo, con tempistiche, esiti e potenziali indennità del tutto incerti. Di tale criticità si è tenuto conto applicando una decurtazione del **50%** al valore di stima del bene.
