# TRIBUNALE DI GENOVA

Perizia dell'Esperto ex art. 568 c.p.c. Geom. Lanero Luigi, nell'Esecuzione Immobiliare 305/2024 del R.G.E.  
promossa da

### **BENE N° 1 - FABBRICATO RURALE UBICATO A DAVAGNA (GE) - VIA PIANE DI SELLA CIV. 16, PIANO 1**

### **BENE N° 2 - FABBRICATO RURALE UBICATO A DAVAGNA (GE) - VIA PIANE DI SELLA CIV. 16, PIANO S1-T**

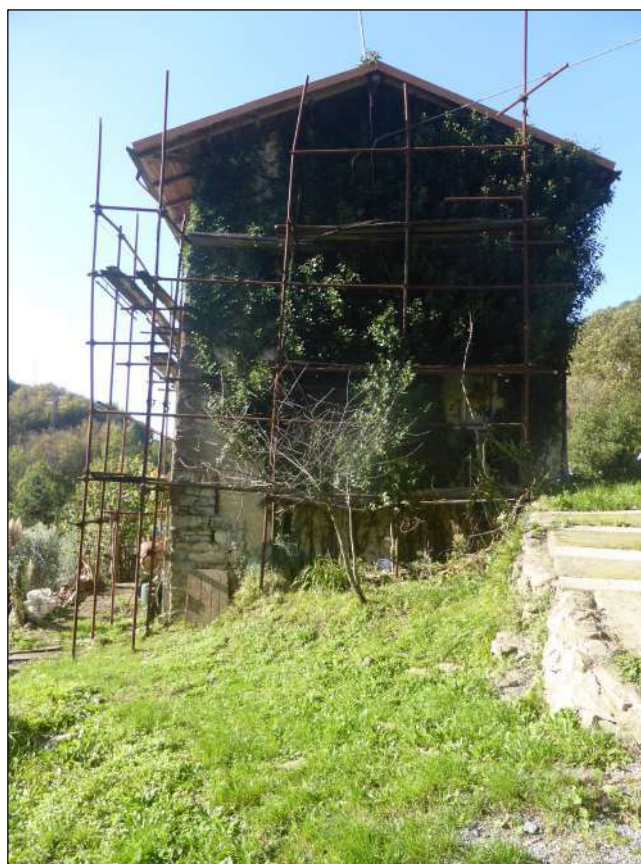
### **FOTOGRAFIA N. 18**

Facciata nord-est ricoperta dall'edera e dotata di ponteggio precario; in basso sulla sinistra è visibile una lesione della muratura

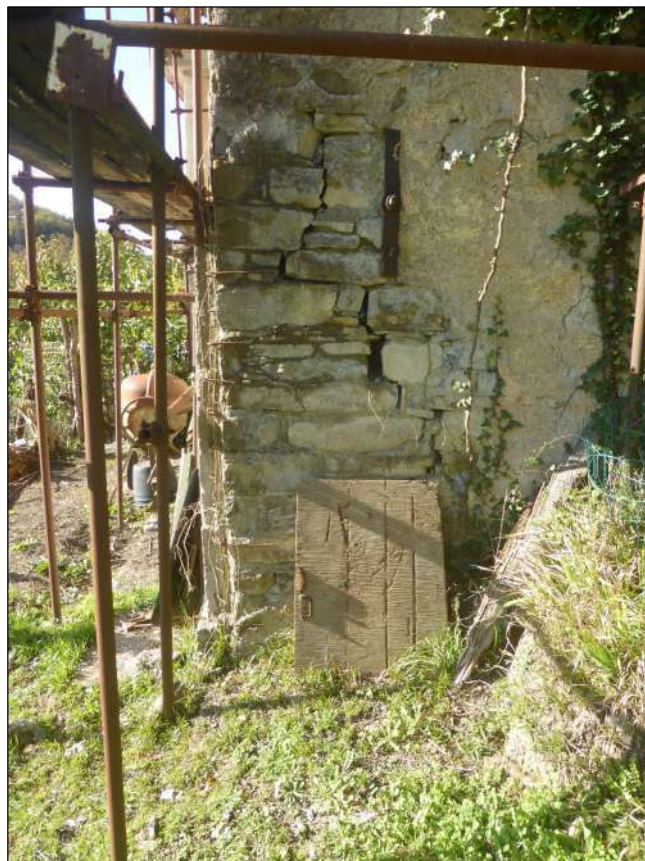
**FOTOGRAFIA N. 19**  
Particolare della predetta lesione

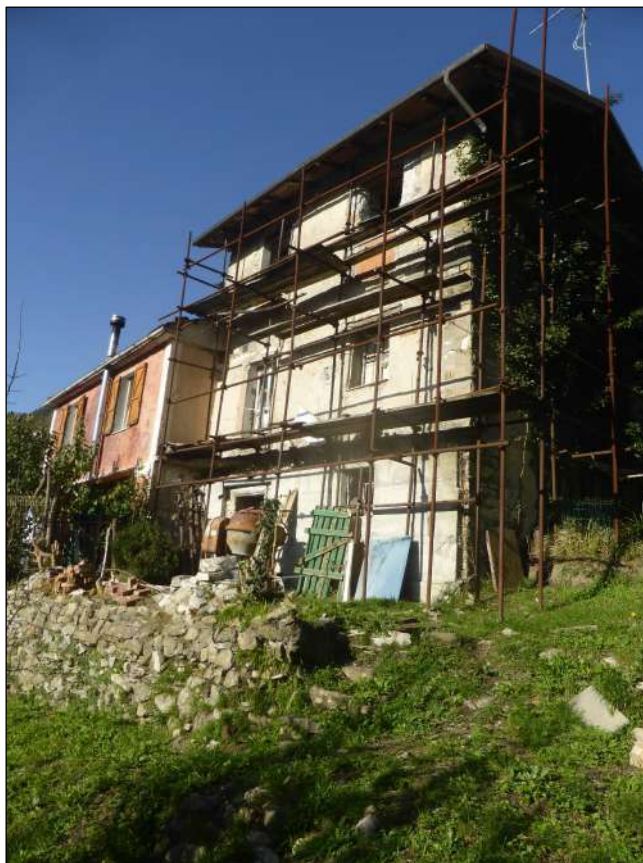
**FOTOGRAFIA N. 23**

Facciata sud-est con il fabbricato attiguo anch'essa dotata dei predetti ponteggi precari e muretto in pietra che delimita la fascia; s'intravede al piano seminterrato un contrafforte in c.a.

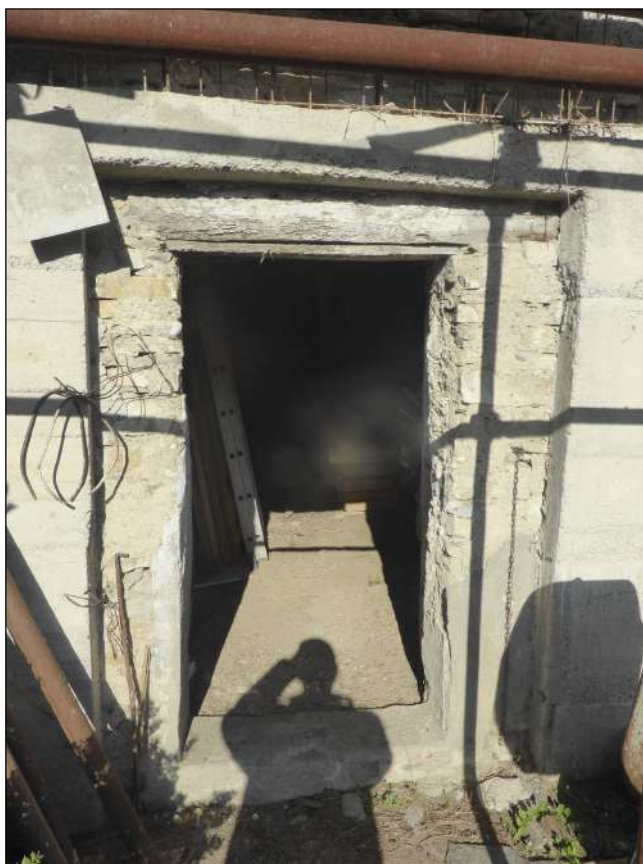
**FOTOGRAFIA N. 24**

Porta d'ingresso alla ex stalla al piano seminterrato ove è visibile in contrafforte in c.a.

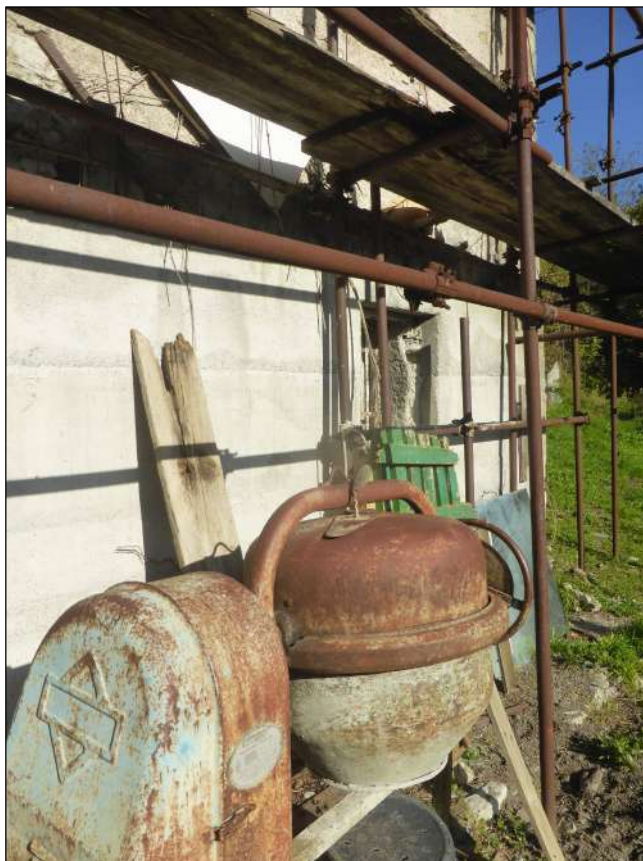
**FOTOGRAFIA N. 25**

Contrafforte realizzato su tutto il fronte sud-est

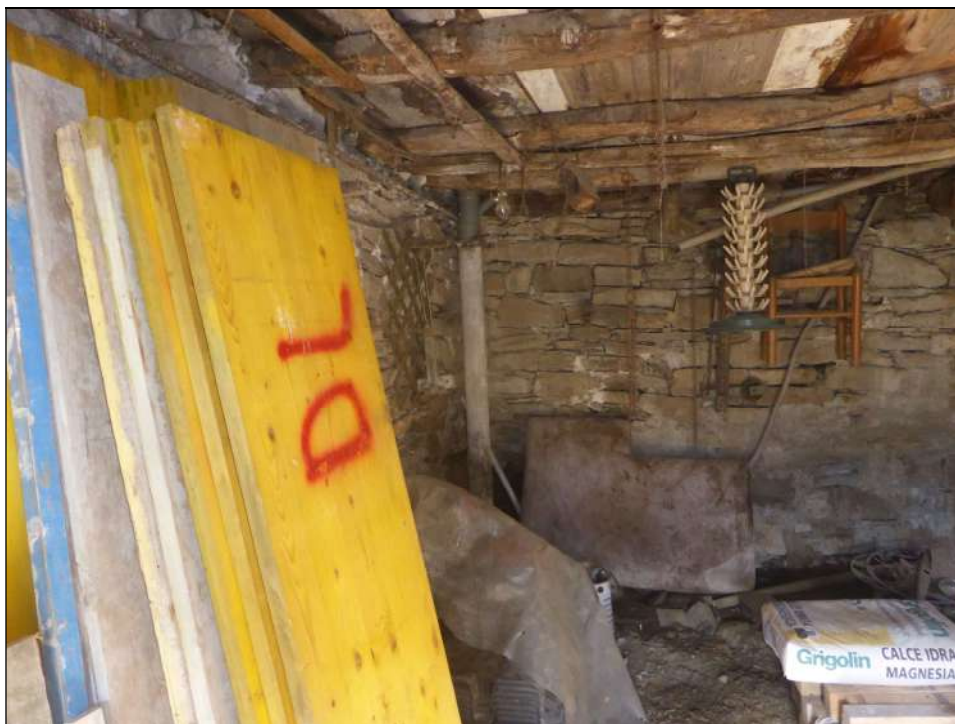
**FOTOGRAFIA N. 29**

Lato nord-ovest con angolo ovest; sono visibili le condizioni precarie della vecchia soletta in legno

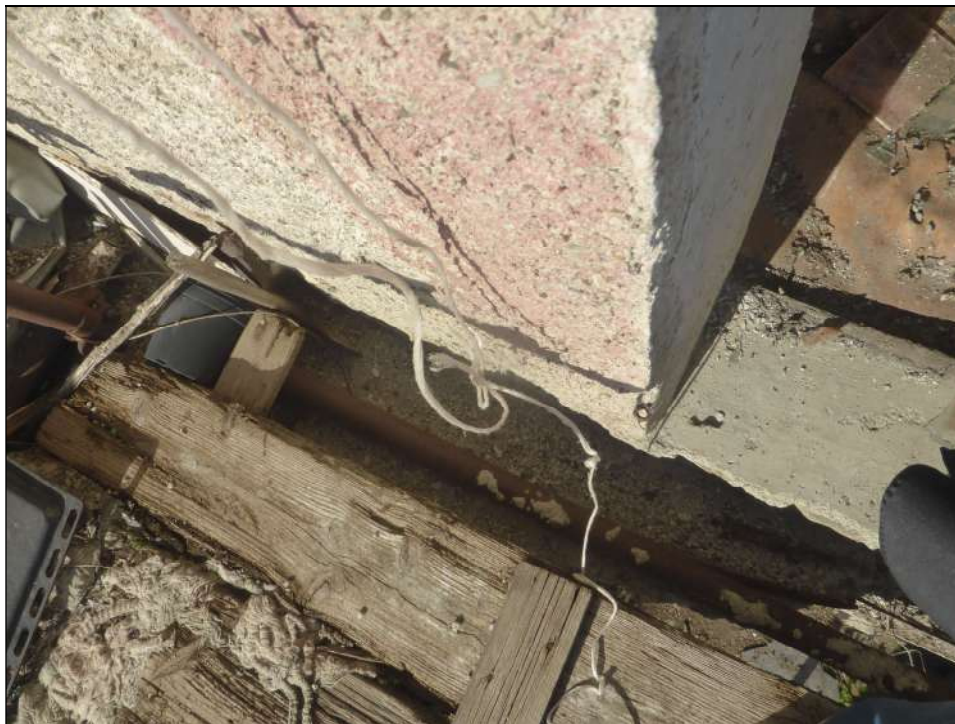
### **FOTOGRAFIA N. 33**

Porta d'ingresso al piano terreno; si intravedono le vecchie tavole (ormai marce) del ponteggio e sotto quello che resta del vecchio poggiolo con la scala di accesso

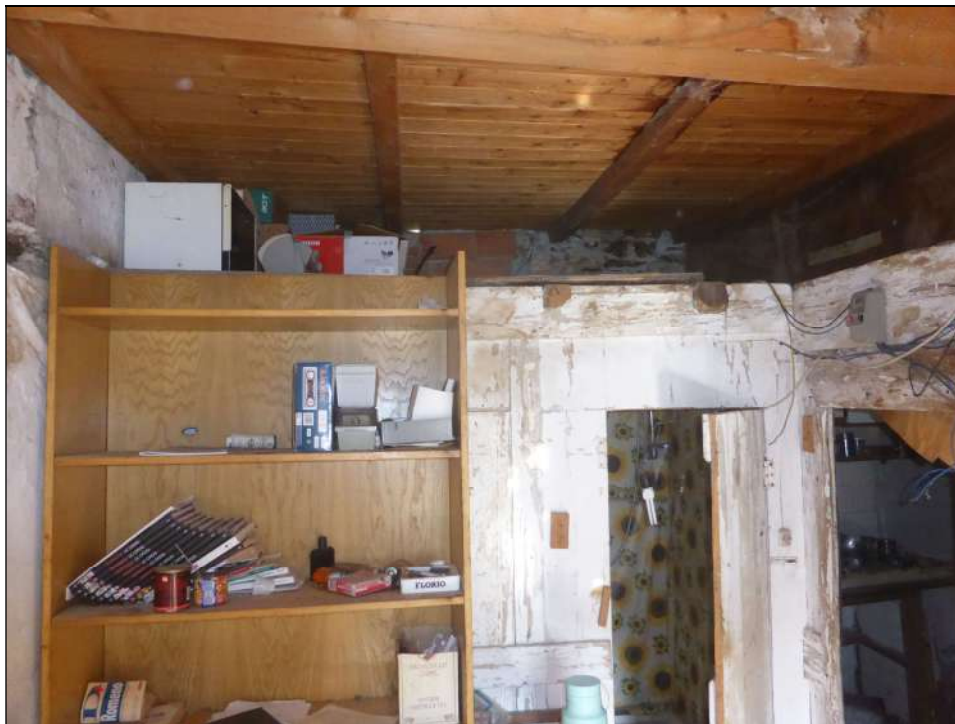
**FOTOGRAFIA N. 35**

Ingresso con la tramezza in legno del bagno ed è visibile la vecchia soletta tagliata e la nuova

- sopraelevazione del solaio del piano;
- creazione di un gradino per accedere ai locali;
- demolizione di tutte le tramezze interne;
- realizzazione di una stanza dotata di predisposizioni per un bagno con tramezze in cartongesso (non terminate);
- sopraelevazione delle bucatore delle finestre;
- chiusura esterna delle bucatore di due finestre (parete nord e parete est);
- rifacimento della copertura con modifica delle altezze interne del piano;

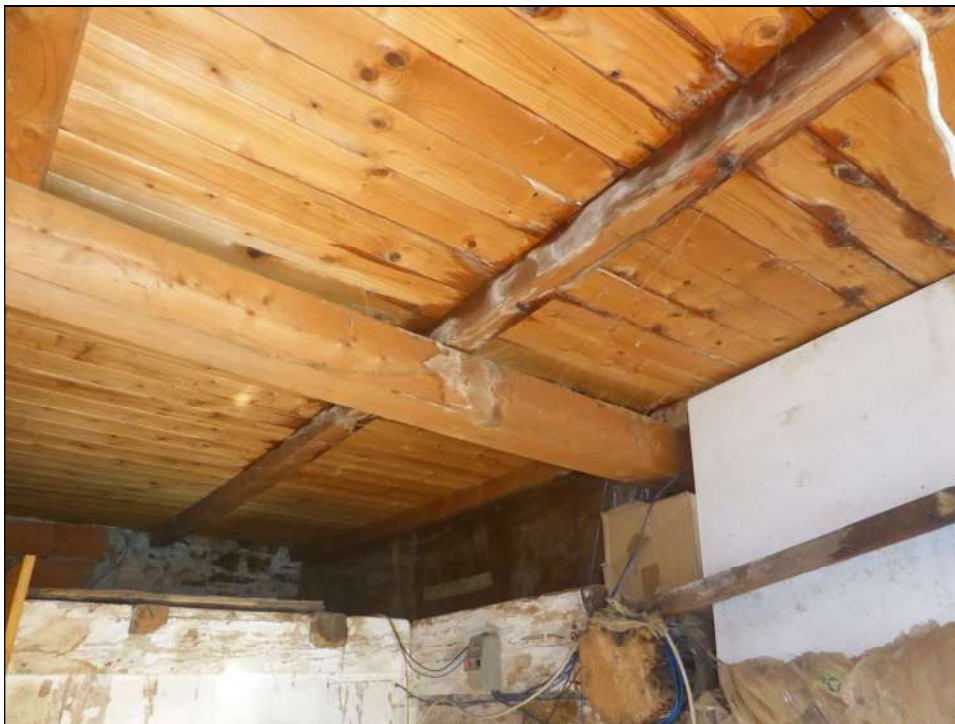
### **FOTOGRAFIA N. 39**

Nuova soletta (sopraelevata) con le infiltrazioni provenienti dal soprastante appartamento

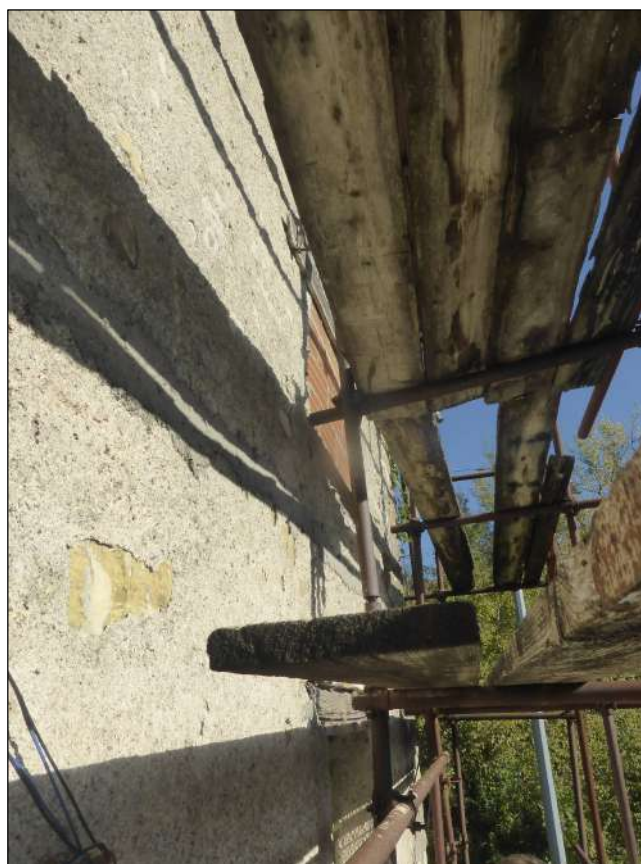
### **FOTOGRAFIA N. 40**

Finestra della facciata sud-est al piano primo chiusa per la sopraelevazione

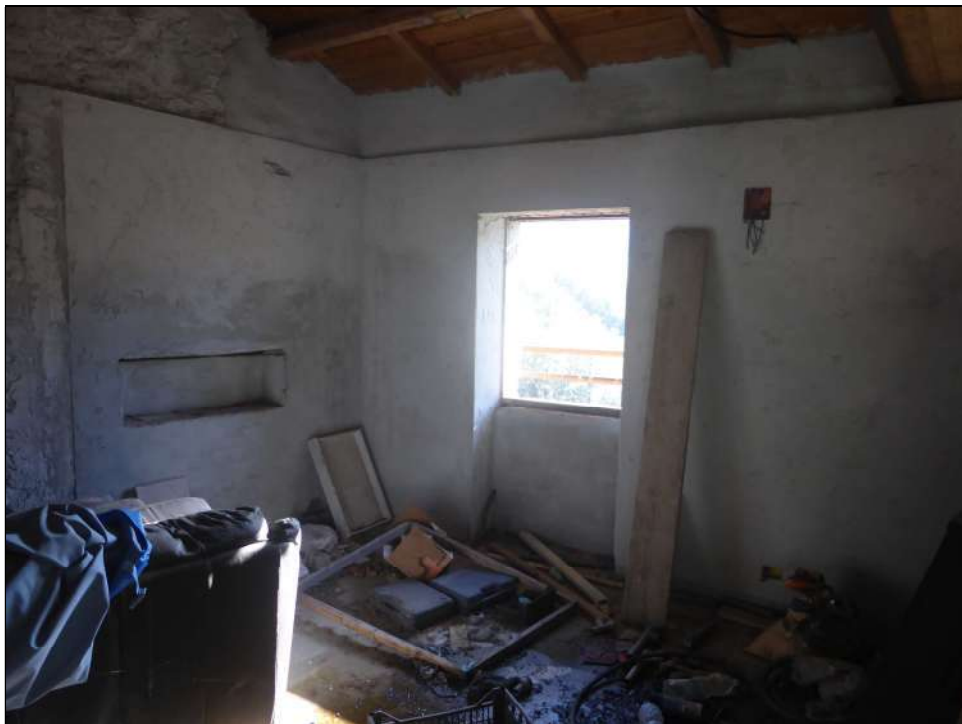
**FOTOGRAFIA N. 43**

Angolo est; sulla sinistra facciata interna nord-est e sulla destra facciata interna sud-est; la finestra corrisponde a quella chiusa (v. Foto 27); è visibile sul pavimento l'acqua penetrata dal tetto

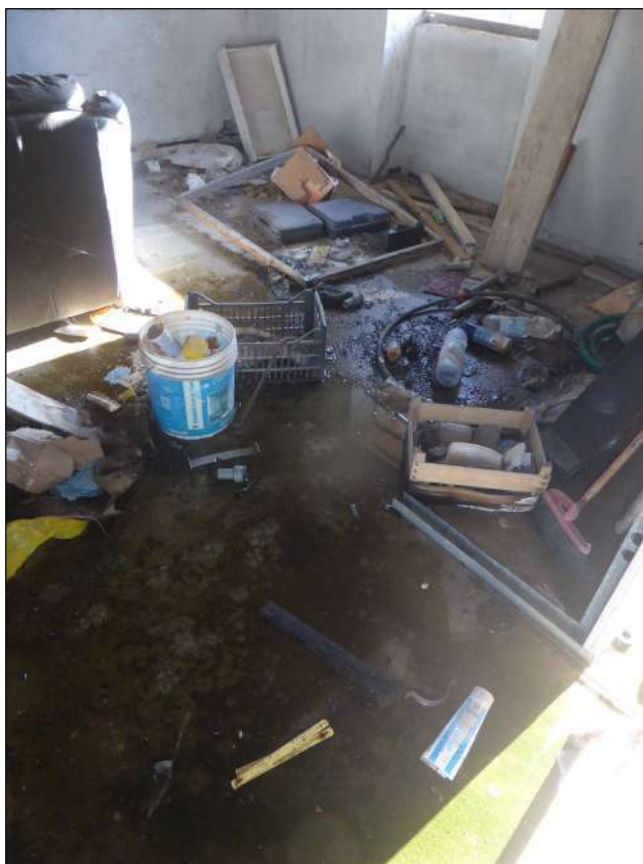
**FOTOGRAFIA N. 44**

Vista della predetta acqua di infiltrazione sul pavimento

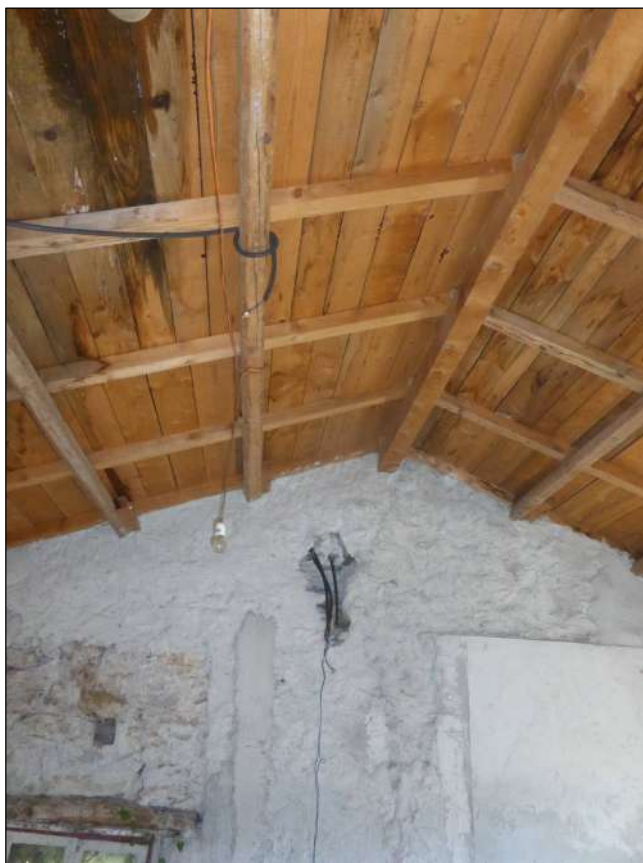
**FOTOGRAFIA N. 45**

La parte interna della facciata nord-est; si intravede in basso a sinistra la vecchia finestra e le infiltrazioni dalla falda

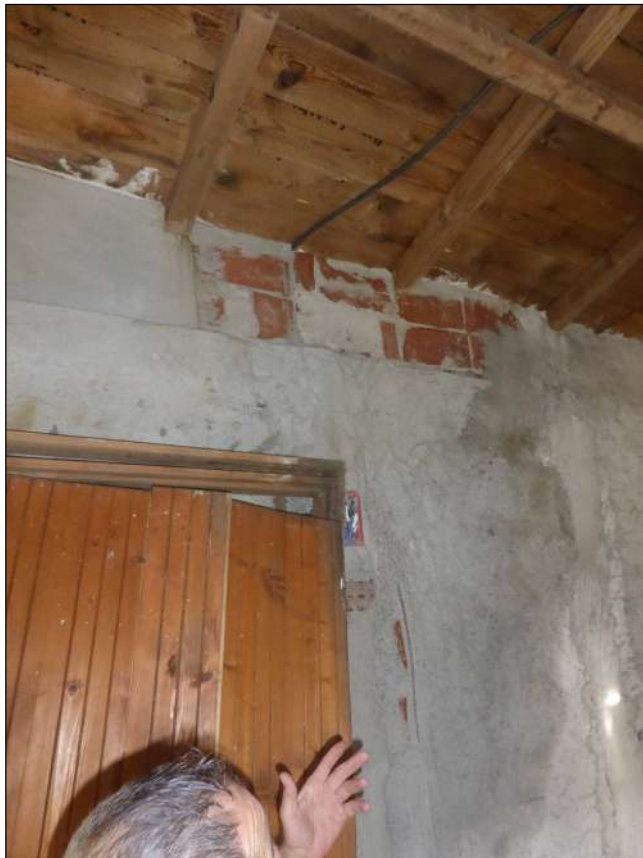
**FOTOGRAFIA N. 49**  
Particolare della sopraelevazione
