**C.M. TUBINO S.R.L.**

**RELAZIONE DI STIMA DI IMMOBILI  
SITI IN LOCALITA' SAN MICHELE,  
COMUNE DI CASTELLETTO UZZONE (CN)  
IDENTIFICATI CATASTALMENTE AL FG. 15 PART. 380-434**

Perito Stimatore  
**Architetto Elisa VALPREDA**

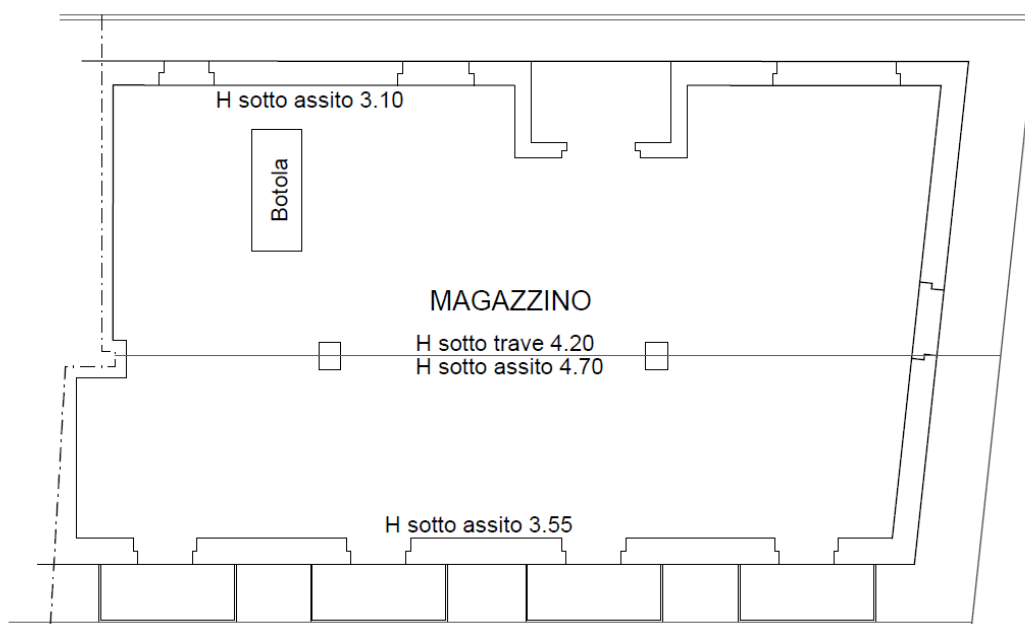
**PIANO TERRENO**

Allo stato attuale il piano terreno si presenta come unico vano privo di serramenti esterni, pavimentazione, partiture e porte interne, finiture e impianti (fotogrammi n.ri da 5 a 14). E'

presente vano ove verrà presumibilmente collocata scala di collegamento al piano seminterrato (fotogramma n. 8). Le pareti perimetrali risultano internamente al grezzo con mattoni a vista non intonacate né tinteggiate ed esternamente rivestite principalmente in pietra; il vano di ingresso è esternamente in mattoni a vista. Il tetto è a falde con struttura in legno a vista e risulta in buono stato.

Le altezze interne di tale locale risultano essere: altezza minima compresa tra m. 3.10 e m. 3.55 circa, altezza massima sotto assito di m. 4.70 circa e sotto trave di m. 4.20 circa.

Tale ambiente è dotato di quattro balconi con soletta in pietra e ringhiera in ferro che prospettano su area di pertinenza localizzata al piano inferiore (in quanto il terreno è in pendenza) e gode di una buona vista sul paesaggio collinare circostante (fotogrammi n.ri da 15 a 18).

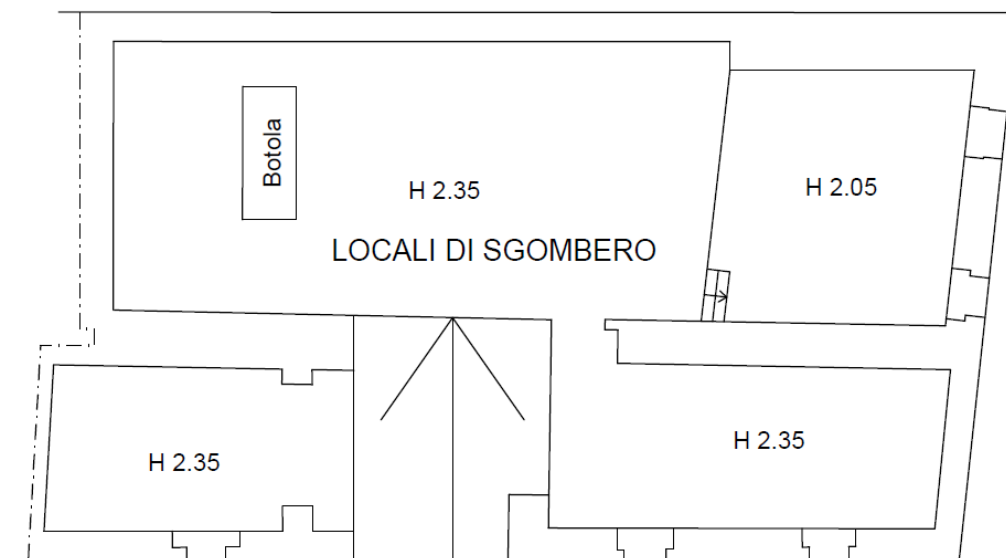
**PIANO SEMINTERRATO**

Al piano seminterrato risulta essere presente rampa di accesso carraio che presenta pendenza considerevole a altezza netta limitata (fotogrammi n.ri 17-19-26). Il piano seminterrato si presenta suddiviso in un vano di maggiore estensione con pareti perimetrali in cemento armato e contropareti in laterizio (fotogrammi n.ri 21-23-24) e altri due ambienti di minori dimensioni con pareti in pietra (fotogrammi n.ri 22-25). Anche i locali al piano seminterrato risultano privi di serramenti esterni, pavimentazione, partiture e porte interne, finiture e impianti. Il solaio di interpiano è piano in laterocemento.

Le altezze interne di tali locali risultano essere comprese tra m. 2.05 circa e m. 2.35 circa.
