**C.M. TUBINO S.R.L.**

**RELAZIONE DI STIMA DI IMMOBILE  
SITO IN VIA STAZIONE N. 54/C,  
COMUNE DI MARGARITA (CN)  
IDENTIFICATO CATASTALMENTE AL FG. 14 PART. 407 SUB.1**

Perito Stimatore  
**Architetto Elisa VALPREDA**

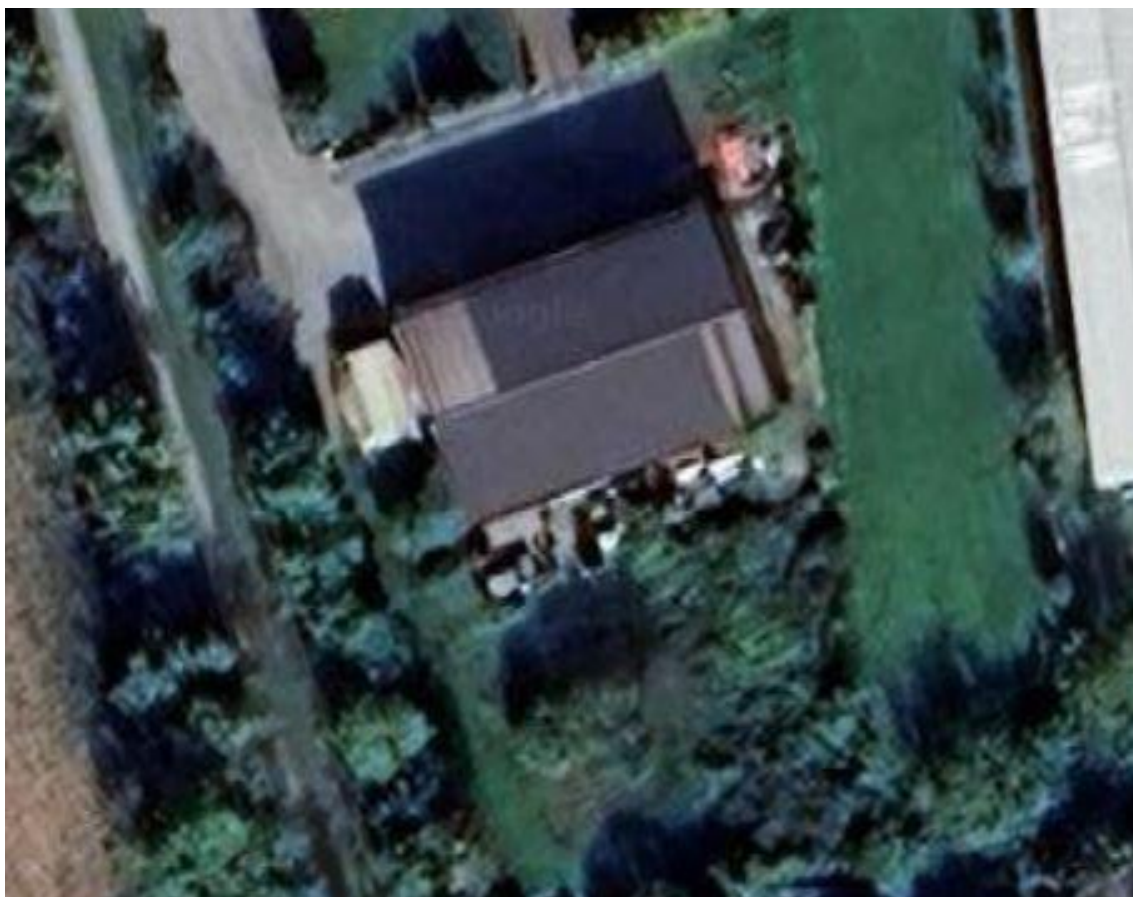
Il suo posizionamento è rappresentato dalla ripresa aerea che si riporta:
