**TRIBUNALE CIVILE E PENALE DI PADOVA**

**ESECUZIONE IMMOBILIARE**

**R.G.E. 284/2025**

Perizia di Stima

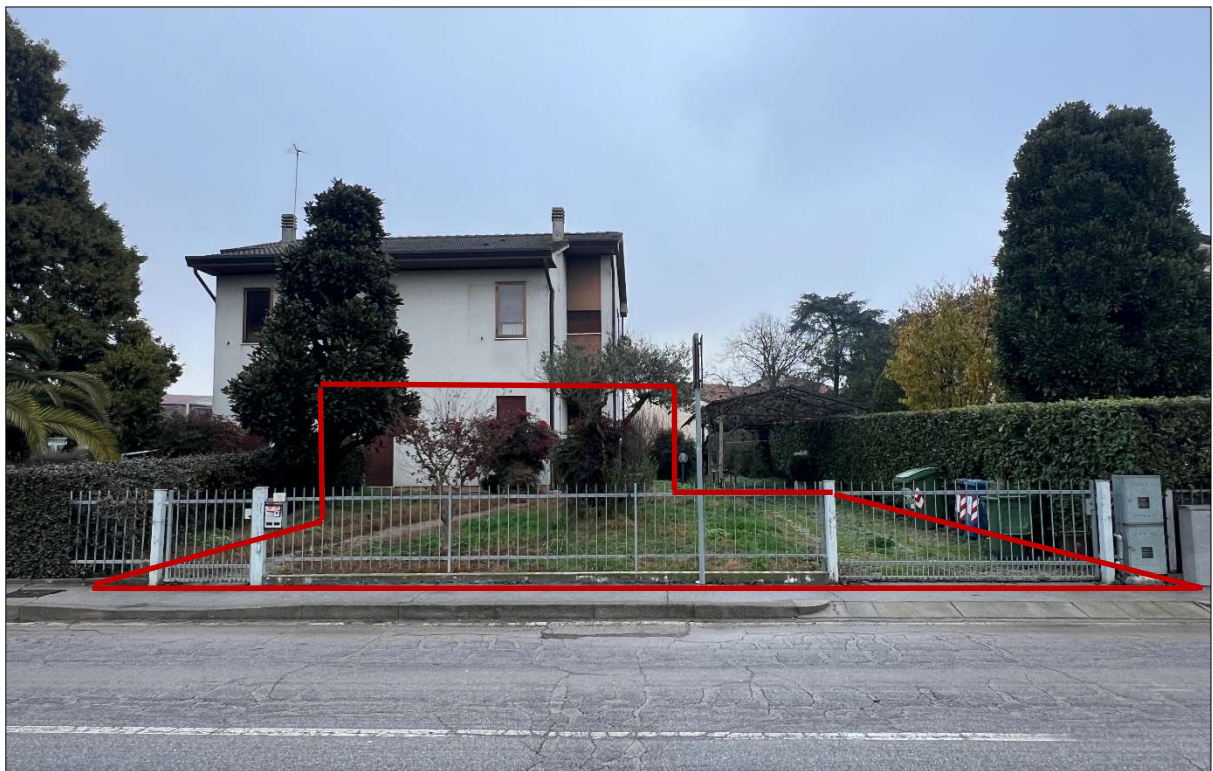
Vista del fabbricato da Sud, via del Municipio. In rosso: individuazione del cespite

Lo stato conservativo e manutentivo complessivo può essere qualificato come mediocre, non emergono criticità strutturali manifeste, pur permanendo la necessità di ordinari interventi manutentivi coerenti con la vetustà dell'opera (*all.11*).

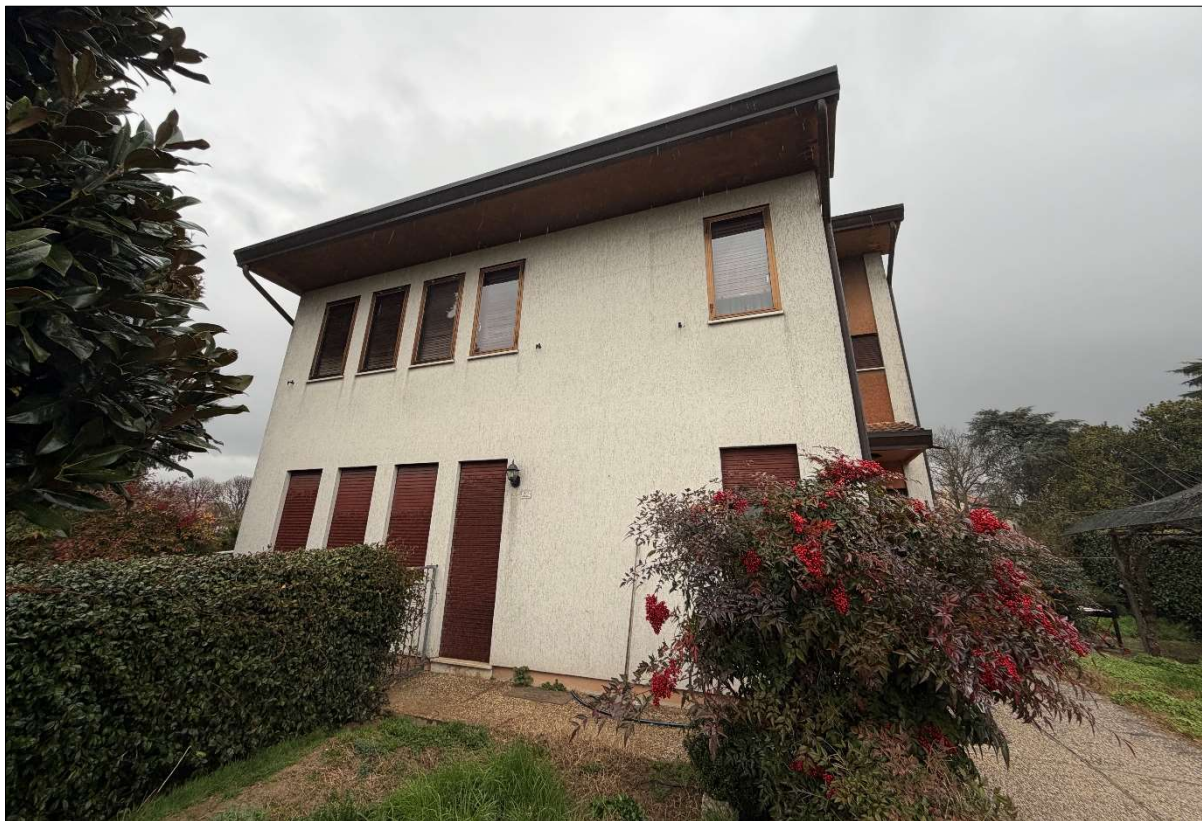
Le facciate del fabbricato risultano rifinite mediante intonaco civile e successiva tinteggiatura nei toni del beige.

La copertura presenta conformazione a falde, con manto presumibilmente realizzato in coppi, non direttamente ispezionabile dalla pubblica via.

Le opere di lattoneria risultano eseguite in lamiera verniciata.

Vista da Sud

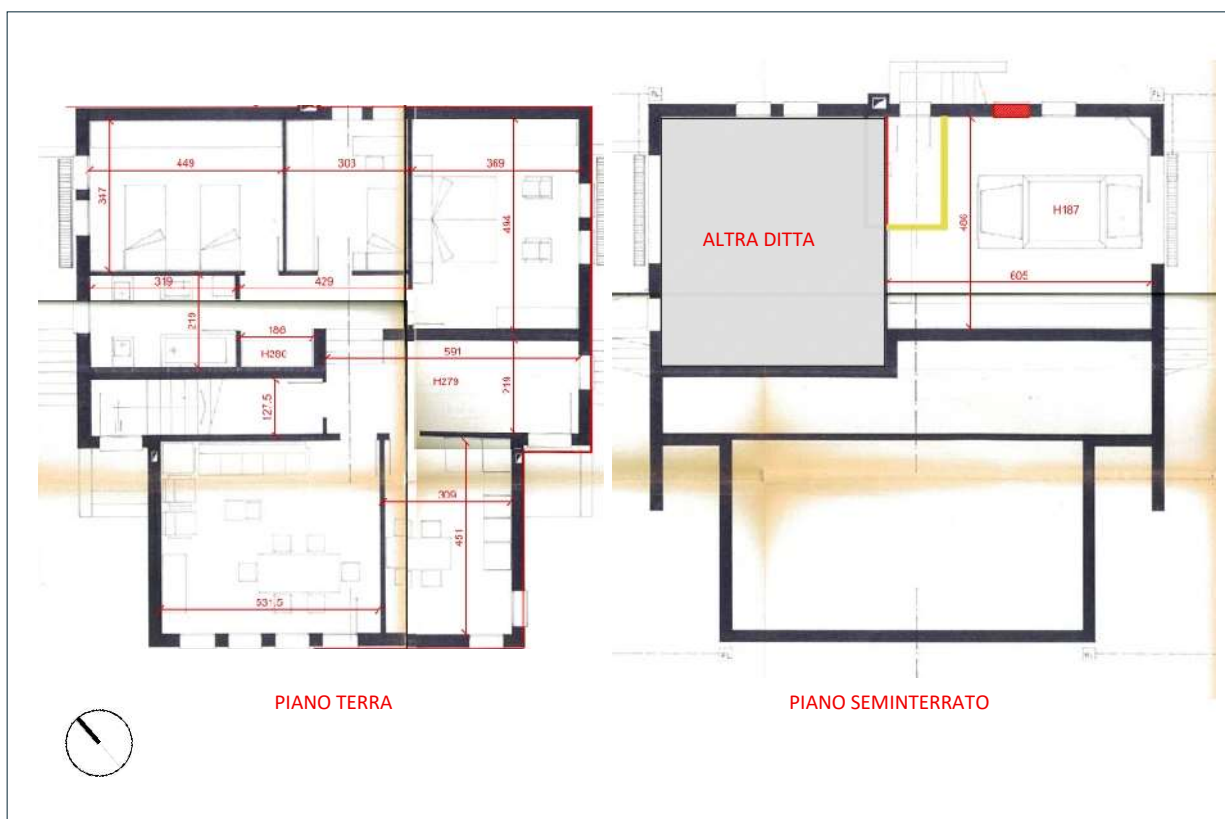
Estratto da Licenza Edilizia 224 del 23.12.1972:  
 pianta piano terra e seminterrato  
 con sovrapposizione del rilievo schematico del 19.02.2026.  
 In rosso costruzioni, in giallo demolizioni

- Piano interrato: garage di mq 29,40;
- Piano terra: ingresso mq 12,94; ripostiglio sottoscala; cucina mq 13,94; soggiorno mq 23,97; bagno mq 6,99; camera mq 15,58; camera 10,51; camera 18,23;
- Area esterna mq 340;
- Pergola mq 13,94

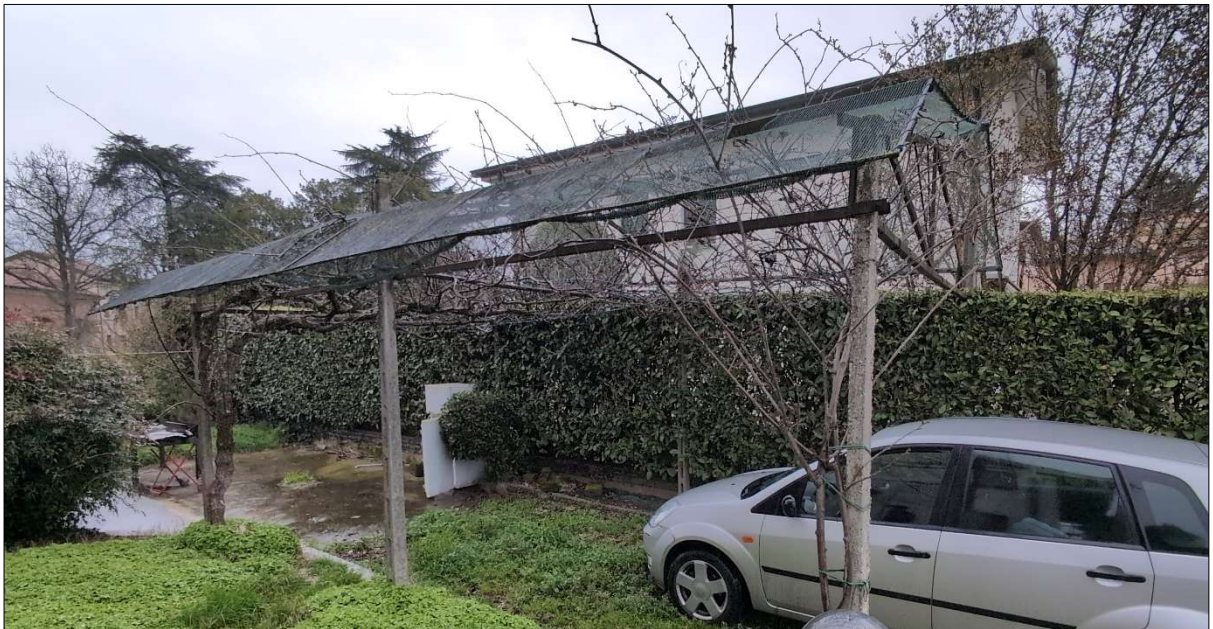
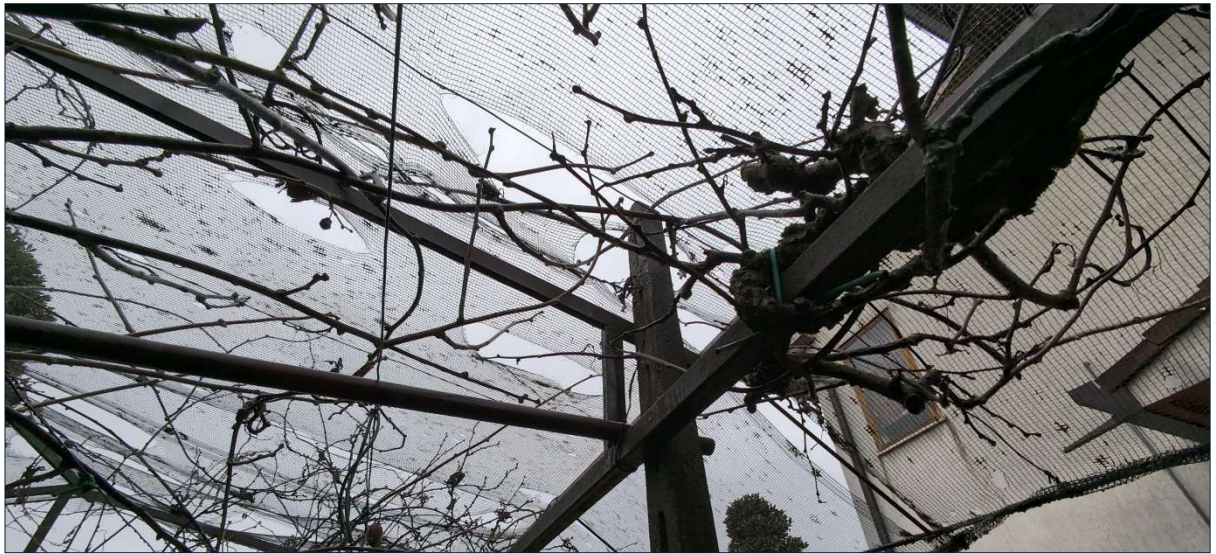
Verso Est è presente un pergolato costituito da una struttura lignea con pali in legno e copertura realizzata mediante rete sovrastante.

Il manufatto si sviluppa per una superficie complessiva di circa 20,60 mq e mostra uno scadente stato conservativo.

Vista della struttura a gazebo

Vista della struttura a gazebo e dettaglio della copertura

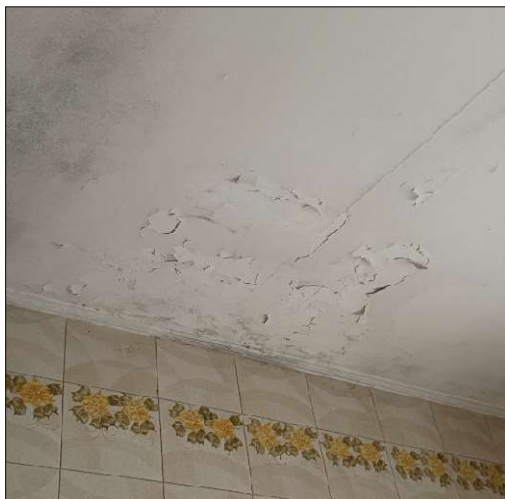
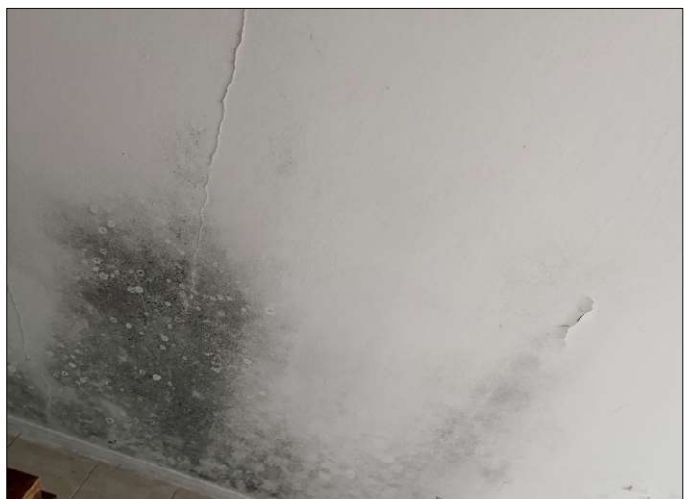
Le finiture interne all'immobile risultano mediocri, così come lo stato conservativo complessivo.

Sono state rilevate, in più punti, infiltrazioni, cavillature, macchie, tracce di muffa e scrostamenti, indicatori di un quadro manutentivo carente.

Vista di alcuni dettagli

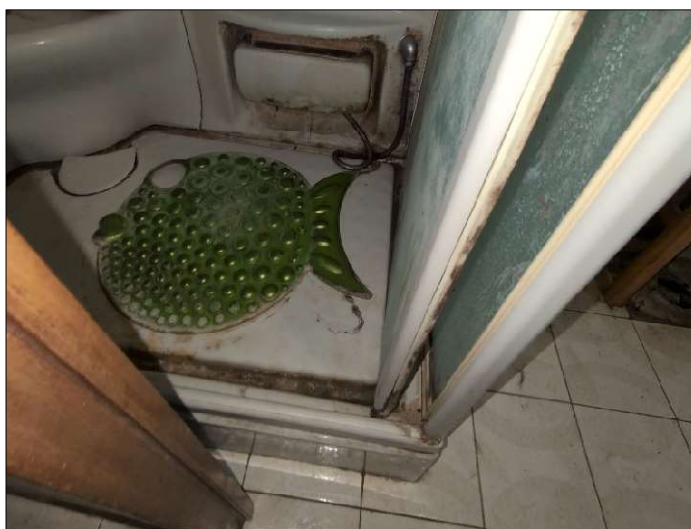
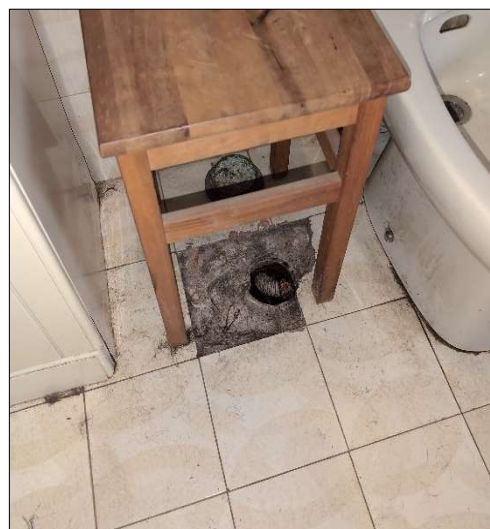
La dotazione sanitaria dell'unico bagno presente (ubicato nella zona notte) comprende lavabo, sanitari, doccia e lavatrice. Lo scarico risulta scoperto, a causa di una piastrella sollevata e non riposata, circostanza che evidenzia interventi manutentivi recenti non completati.

Vista di alcuni dettagli

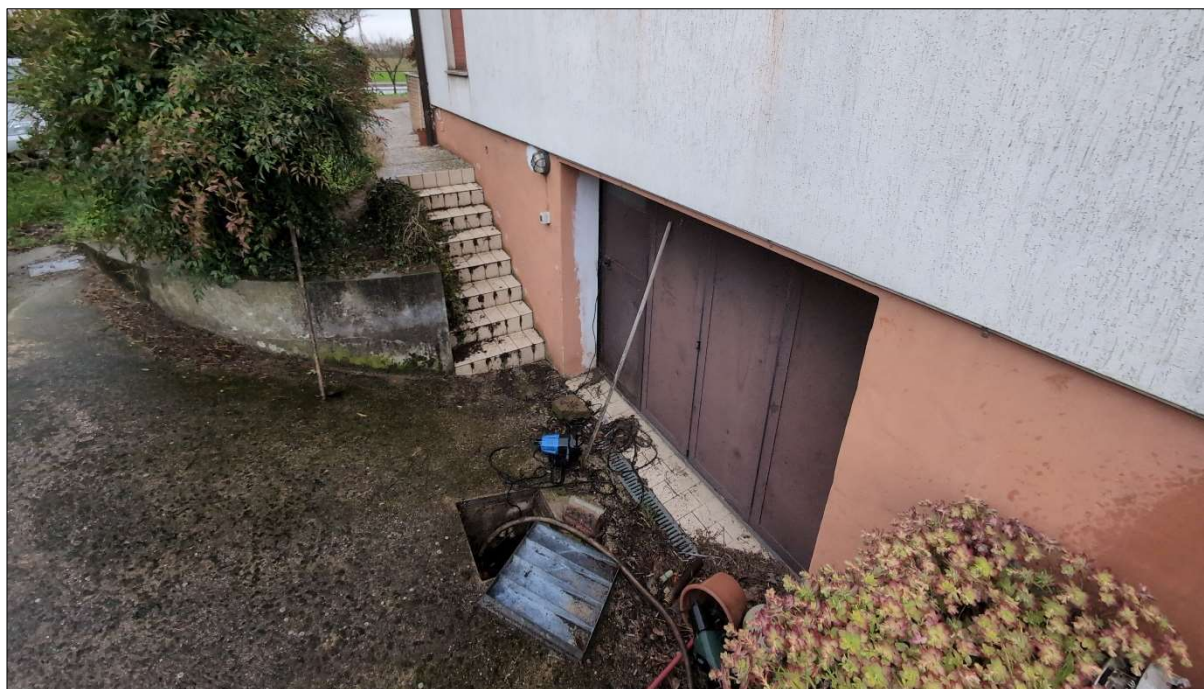
All'esterno, in prossimità dell'ingresso, è presente un pozzetto scoperto.

La proprietà riferisce che si tratta della pompa di aspirazione dell'acqua, installata per ovviare ai frequenti problemi di allagamento del locale, dovuti all'ubicazione del manufatto al di sotto della quota stradale.

Vista del garage da Nord-Ovest e del pozzetto antistante l'entrata

Il garage presenta una sagoma difforme rispetto a quanto autorizzato, in quanto ingloba una porzione della centrale termica, originariamente destinata al servizio comune delle due unità immobiliari (sub. 1 e sub. 2).

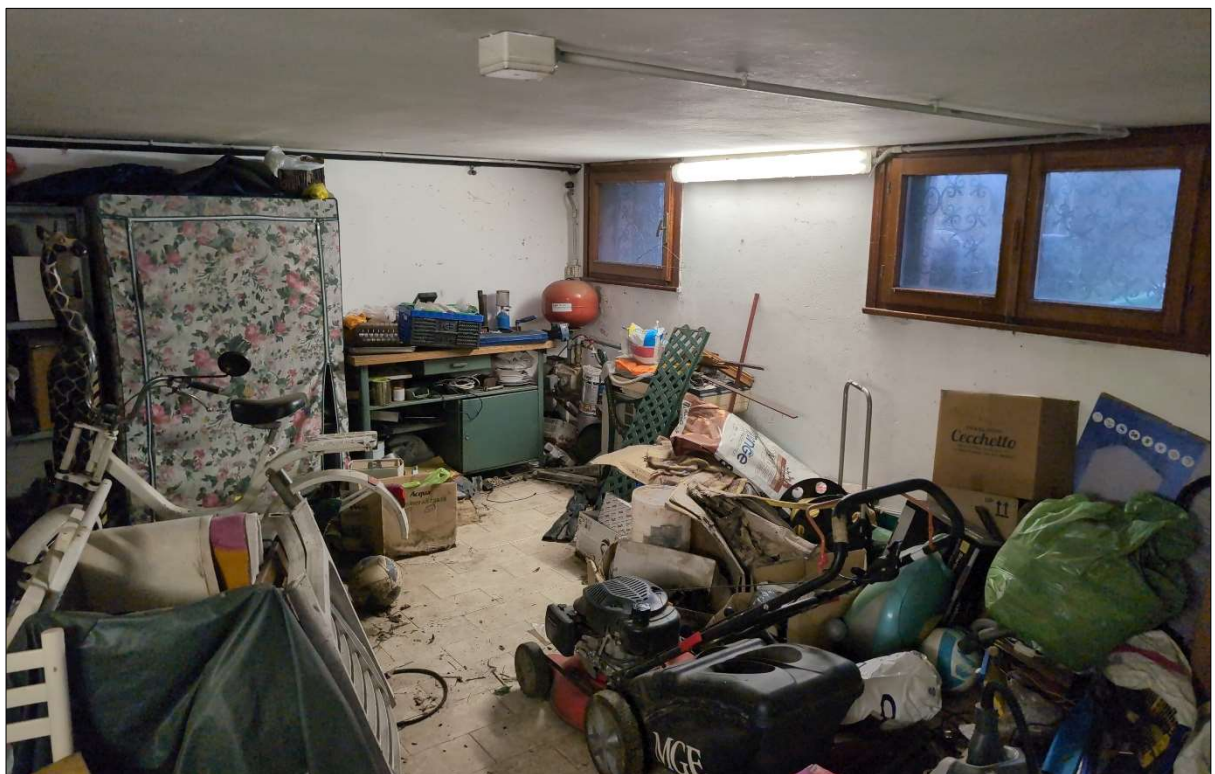
Il garage si trova in mediocre stato manutentivo, è accessibile mediante un portone metallico di colore marrone ed è dotato di pavimentazione rivestita in piastrelle. Presenta pareti e soffitto tinteggiati.

Allo stato attuale il locale è utilizzato come deposito. Risulta finestrato, garantendo aerazione e illuminazione naturale. Al suo interno è presente anche un lavatoio.

Vista del box auto

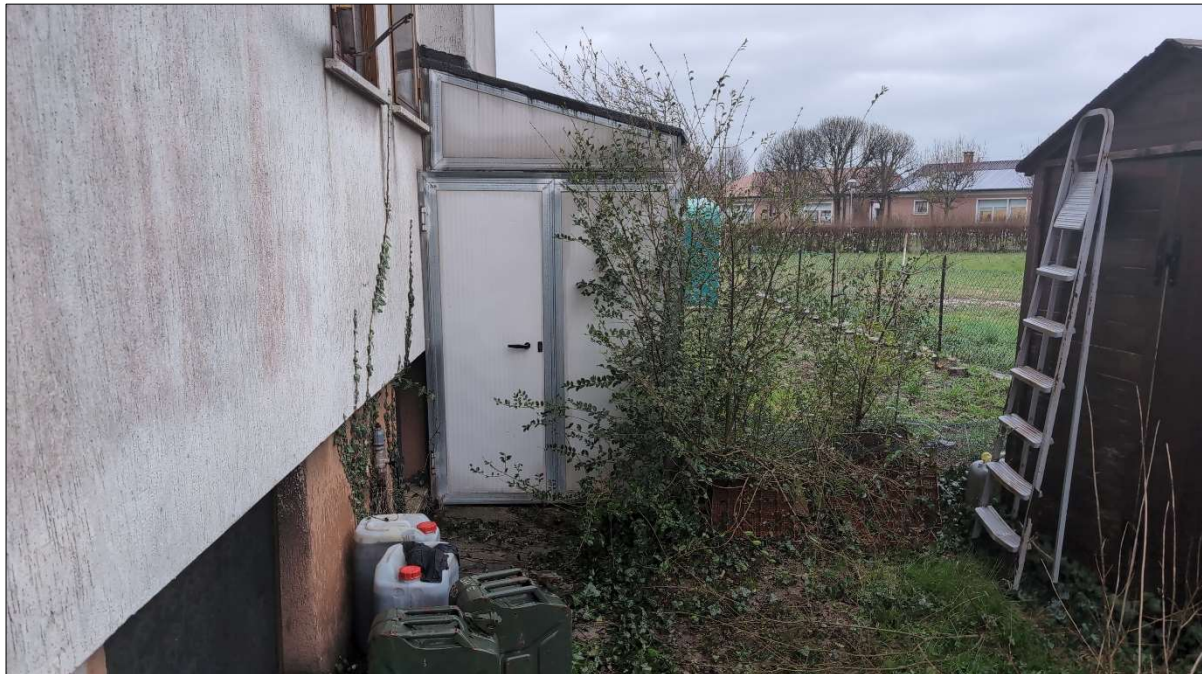
Vista dei due manufatti a Nord: a sinistra locale caldaia, a destra ricovero attrezzi

Il primo, pur essendo accessibile e utilizzato in via esclusiva dalla proprietà, insiste integralmente sul mappale 147, che non rientra nella presente procedura.

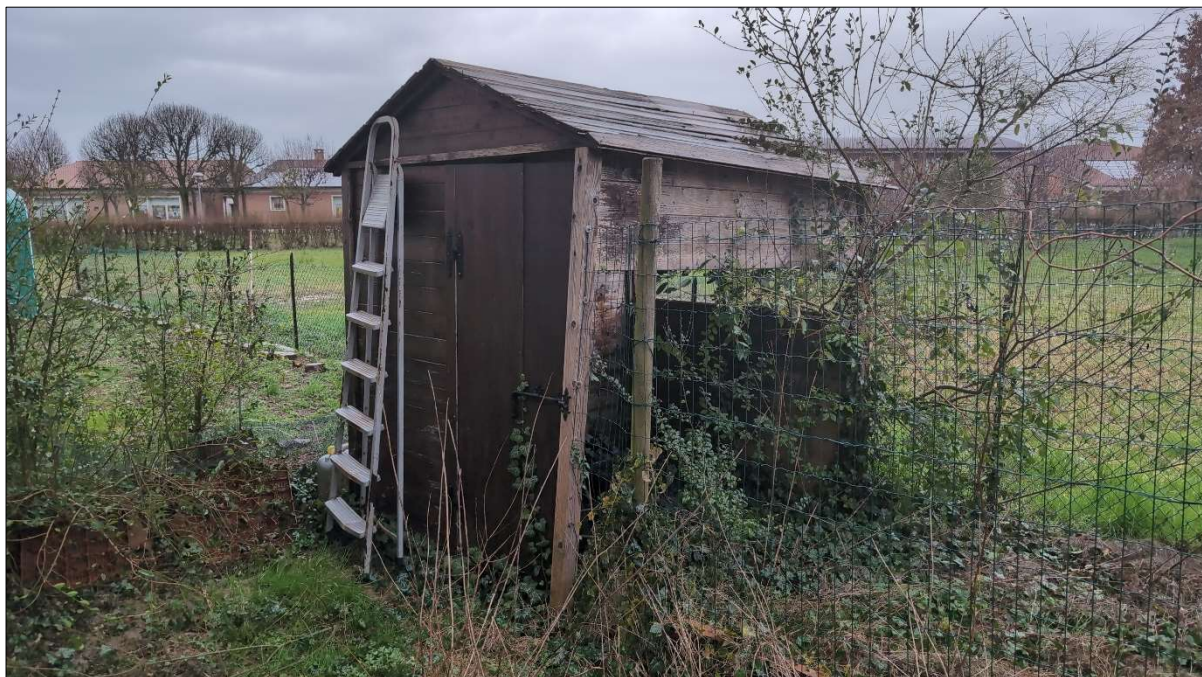
Il secondo manufatto, posto a confine con il mappale 406 (altra ditta), è costituito invece da una casetta in legno per il ricovero attrezzi che si estende per circa 3,20 mq. A questo immobile è collegato un recinto per cani, delimitato da pali in legno e rete metallica. L'immobile presenta una copertura a falde in legno e portoncino metallico.

Il manufatto non rispetta la distanza minima dal confine di 1,50 m, come prevista dalla normativa edilizia e dalle NTA comunali applicabili.

Vista del ricovero attrezzi
