## TRIBUNALE DI PADOVA

Esecuzione Immobiliare n. 353 / 2024

## RELAZIONE TECNICA DI STIMA - AGGIORNAMENTO

| <b>LOTTO UNICO</b> | <b>PADOVA, via Tiziano Aspetti 269</b><br><br>Appartamento al piano 1° di un fabbricato condominiale;<br><br>superficie commerciale mq 74 ca. |

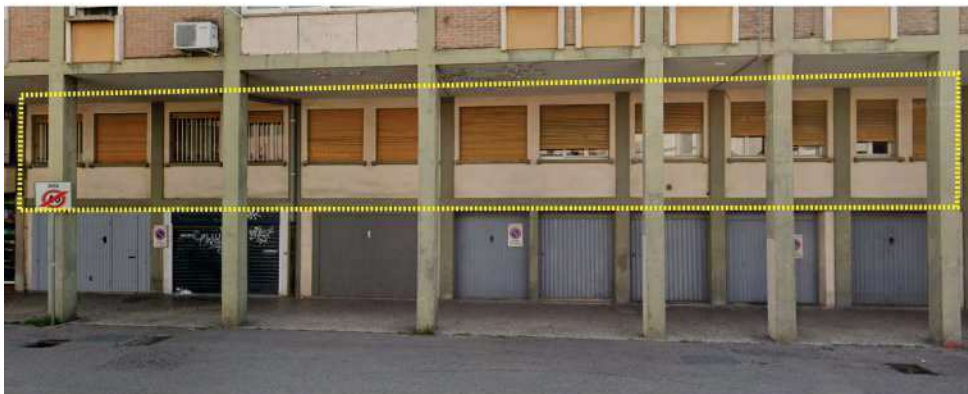
Gli ulteriori accertamenti anticipati in premessa hanno, tuttavia, evidenziato la non corrispondenza tra la documentazione appena elencate (formalmente corretta) con lo stato di fatto dei locali; ciò impedisce di concludere per una piena regolarità edilizia dell'appartamento pignorato. Dalla documentazione elencata era stata dedotta la regolarità edilizia e l'indicazione di altezza interna di mt 2,70 era stata interpretata come un mero errore del tecnico che aveva presentato la planimetria catastale aggiornata, anche perché il fabbricato presenta un intero fronte-strada di appartamenti (incorniciati con tratteggio GIALLO) accomunati dalla stessa altezza interna (mt 2,55 ca.), invariata sin dall'epoca della costruzione (1961-62).

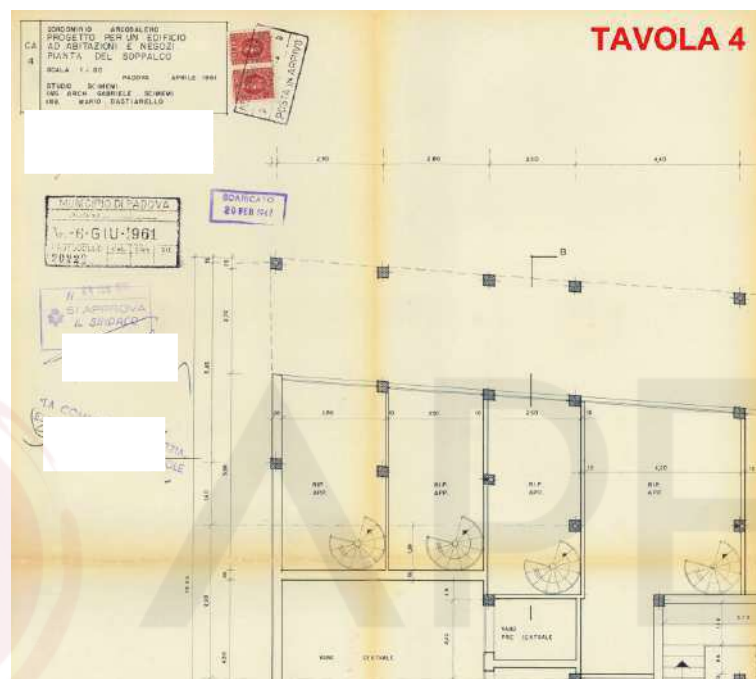
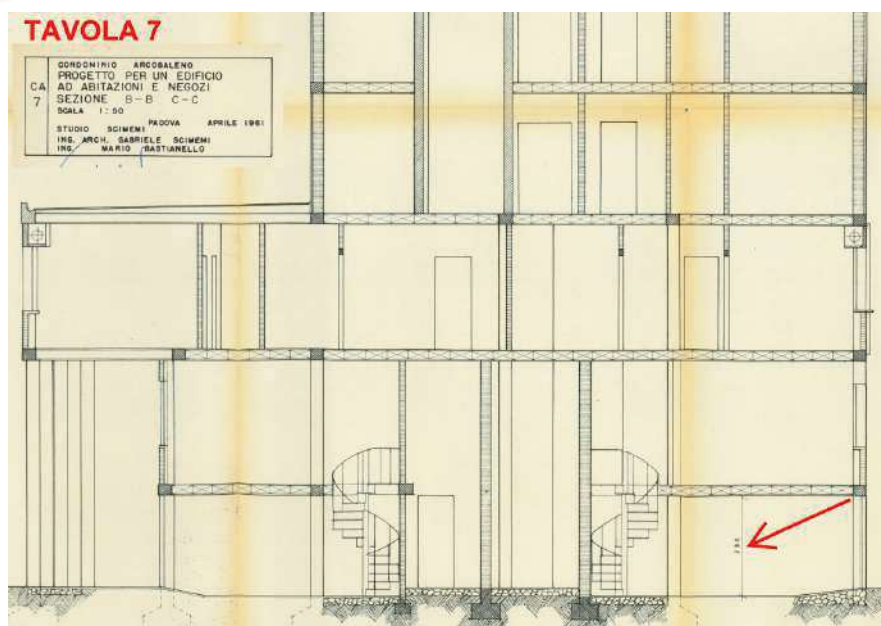
1. Nel progetto originale (tavole 4 e 7) erano previsti, al piano Terra, una serie di garages (altezza interna mt 2,30), ciascuno collegato (con una scala a chiocciola) ad un soprastante ripostiglio (altezza interna non indicata in progetto) al piano denominato soppalco.

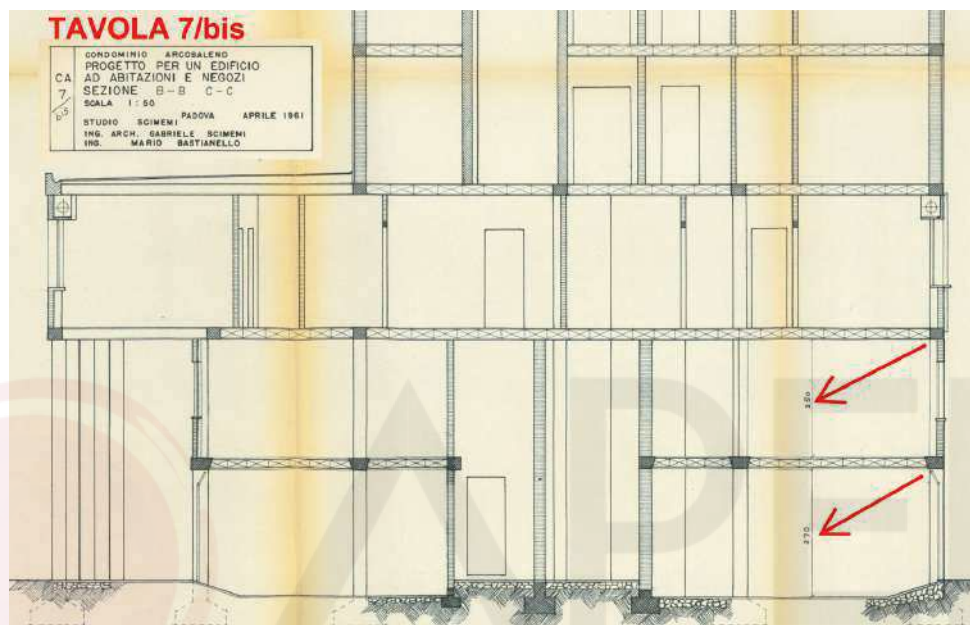
2. Il parere negativo espresso, all'epoca, dai Vigili del Fuoco verso questa soluzione aveva portato a modificare il progetto (eliminando le scale a chiocciola e la inter-comunicazione di ogni garage col soprastante ripostiglio al piano soppalco).
3. Erano state, inoltre, variate l'altezza interna (aumentata a mt 2,70) dei garages al piano Terra e l'altezza interna (ridotta a mt 2,50) dei ripostigli al piano-soppalco (tavola 7/bis).

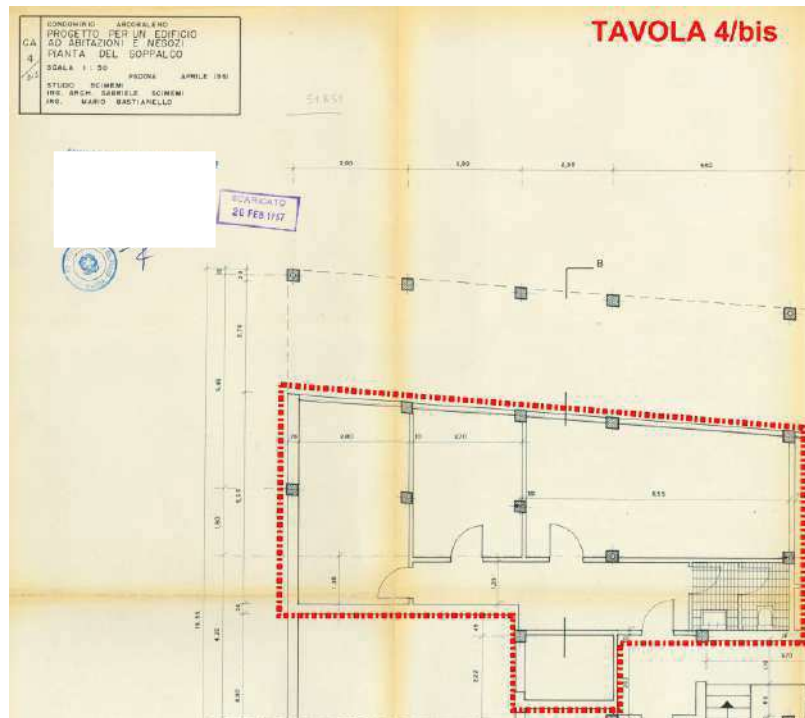
4. In quest'ultimo piano-soppalco, infine, non essendo più ogni singolo ripostiglio vincolato al sottostante garage, gli spazi erano stati redistribuiti in modo da creare delle unità immobiliari che, pur presentandosi in tutto e per tutto simili ad appartamenti (per superficie e distribuzione dei locali, presenza di un bagno, finiture ed impiantistica) non avevano l'altezza interna minima (mt 2,80 all'epoca – mt 2,70 oggi) per essere classificati come tali (il tratteggio rosso individua i locali in questione – tavola 4/bis, vedi pagina successiva);

5. **Le unità immobiliari così realizzate hanno mantenuto, in sintesi, l'altezza interna e la destinazione d'uso di ripostiglio (o vano accessorio)**, pur se realizzate con tutte le caratteristiche di un normale appartamento; la destinazione d'uso dei locali non compare nella tavola 4/bis ma compare, invece, nella tavola della C.I.L.A. prima citata (all. 8).

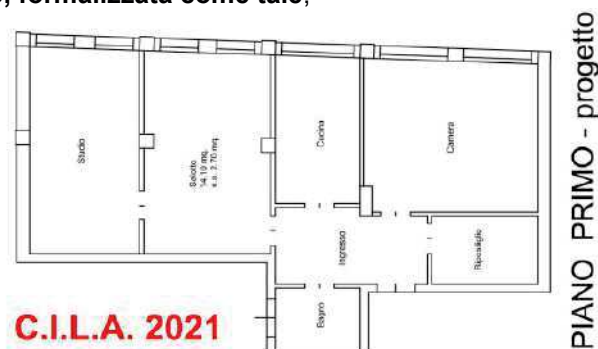
Le ricerche documentali effettuate dallo scrivente hanno poi definitivamente accertato che la planimetria catastale d'impianto del 1962 (all. 9) accatastava l'unità in questione come appartamento, ma l'altezza interna veniva erroneamente indicata in mt 2,75.

La conclusione cui si perviene, sulla base della documentazione disponibile e della ricostruzione "a posteriori" dell'iter progettuale-burocratico percorso, è che l'appartamento in questione, pur se formalmente dotato, sin dalla costruzione, dell'Autorizzazione per Abitabilità, **non è regolare dal punto di vista edilizio, perché:**

- nel 1961/62 è stata, di fatto, realizzata dall'impresa costruttrice una Variante in corso d'opera mai, però, formalizzata come tale;

**Riportando, per ipotesi, l'unità immobiliare alla sua destinazione d'uso originale (ripostiglio) sarebbe ripristinata la regolarità edilizia;** ma quest'ultima conclusione contrasta con la classe A/2 (Abitazioni di tipo civile) attribuita dall'Agenzia delle Entrate – Catasto Fabbricati.

**Per mantenere, più realisticamente, l'attuale destinazione residenziale,** le indicazioni raccolte dallo scrivente CTU presso l'Ufficio Tecnico Comunale sono pareri preventivi, perché le interpretazioni sul punto in questione non sono sempre univoche, anche sull'importo di una eventuale sanzione.
