## **TRIBUNALE DI FOGGIA**

### **PROCEDURA ESECUTIVA R.G.n° 187/2024**

## **ELBORATO PERITALE**

IMMOBILE AD USO ABITAZIONE – FOGLIO 93 PARTICELLA 171 SUB.1- COMUNE DI SAN MARCO IN LAMIS (FG)

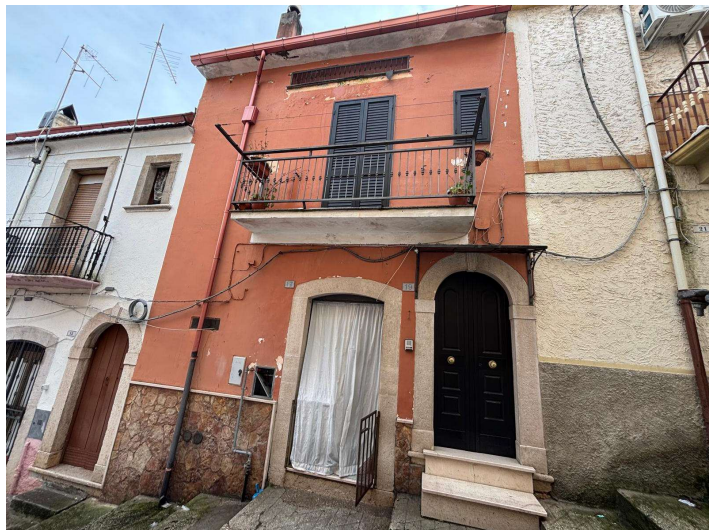
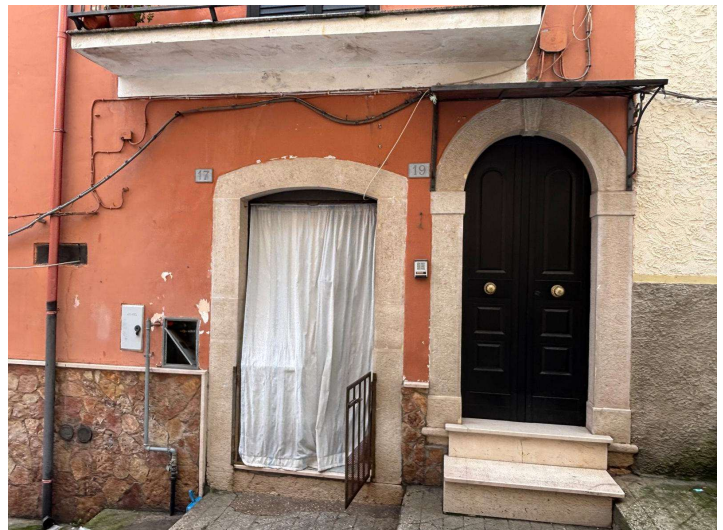
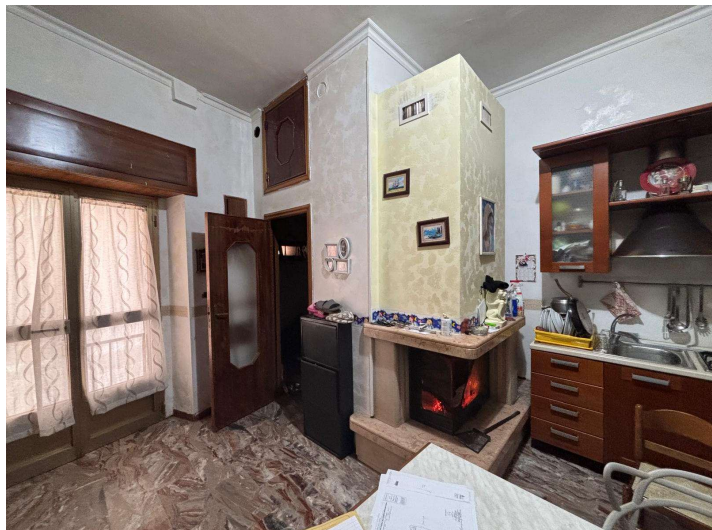
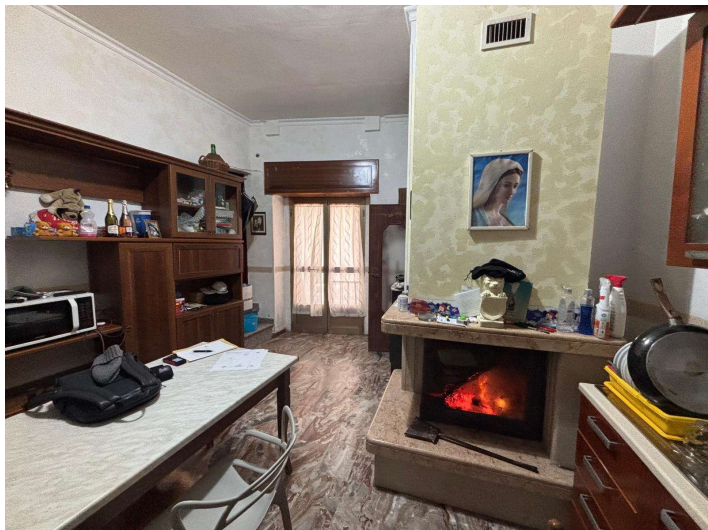
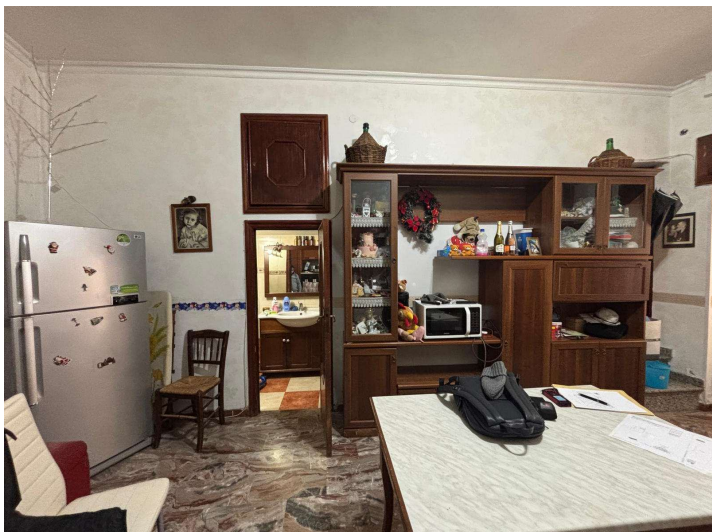
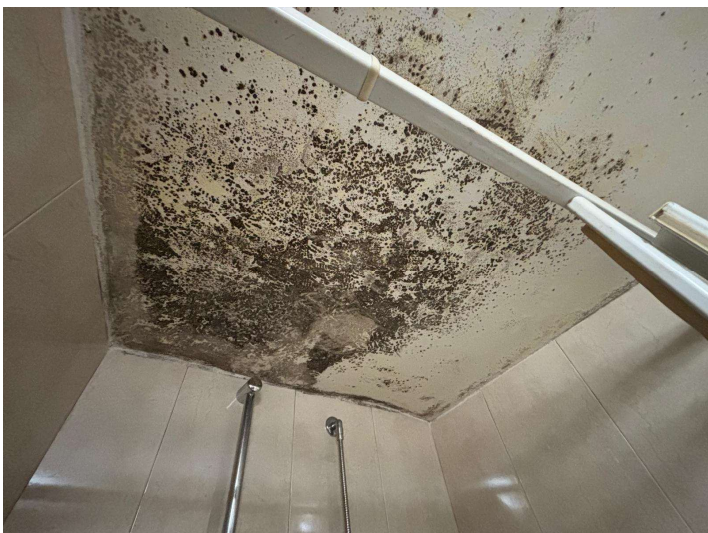
**IMMOBILE AD USO ABITAZIONE – FOGLIO 93 PARTICELLA 171 sub. 1 - COMUNE: SAN MARCO IN LAMIS**

L'immobile oggetto di procedura esecutiva fa parte di un piccolo fabbricato, sito in San Marco in Lamis alla Via Piave n.17, e trattasi di una abitazione, posta al piano terra, composta da un unico ambiente oltre ad un vano w.c. e un piccolo ripostiglio. L'immobile risulta collegato per mezzo di una piccola porta con il vano scala che porta all'immobile sovrastante, anch'esso oggetto di pignoramento e appartenente allo stesso Lotto. Sui luoghi gli immobili compongono un'unica unità immobiliare. L'altezza interna netta dell'abitazione è pari a circa 3,30 m mentre nel vano wc l'altezza massima è pari a circa

1,90 m. Il tutto come meglio descritto e specificato nella planimetria dello stato dei luoghi allegata alla presente relazione. Le facciate del fabbricato, di cui fa parte l'immobile pignorato, sono intonacate e tinteggiate e versano in uno stato di conservazione discreto. All'interno tutte le pareti sono intonacate e tinteggiate, ad eccezione di quelle del bagno e del ripostiglio che sono rivestite con piastrelle in ceramica. La pavimentazione è in marmo ad eccezione di quella del bagno che risulta in ceramica. Le porte interne sono in legno tamburato, gli infissi esterni sono in alluminio senza taglio termico con vetro singolo. L'immobile allo stato attuale risulta in uno stato di conservazione discreto. L'immobile risulta sprovvisto di impianto di riscaldamento e di acqua calda sanitaria. La parte esecutata ha dichiarato di non disporre delle certificazioni di conformità degli impianti esistenti. Si rileva che sui luoghi risulta esistente un camino. Infine si evidenzia la presenza di estesi fenomeni di muffa lungo il soffitto del bagno oltre a fenomeni di umidità risalita lungo alcune pareti

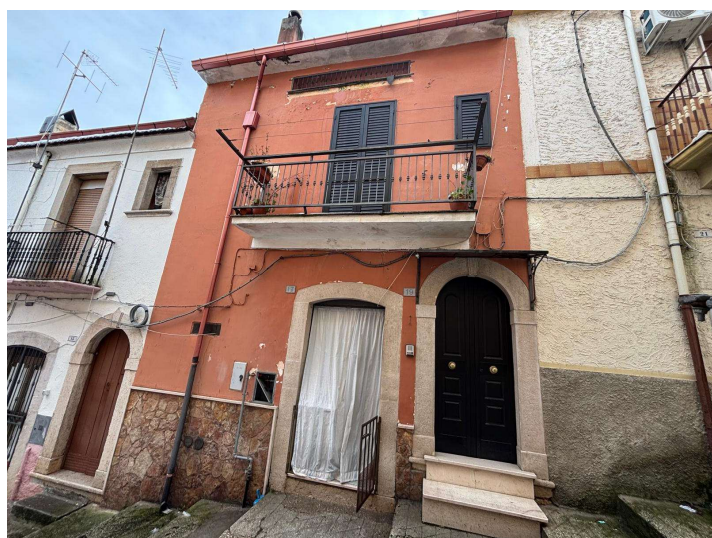
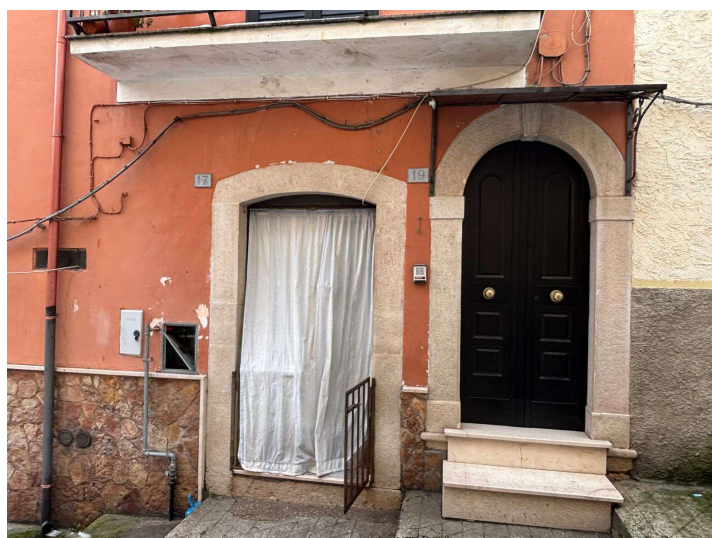
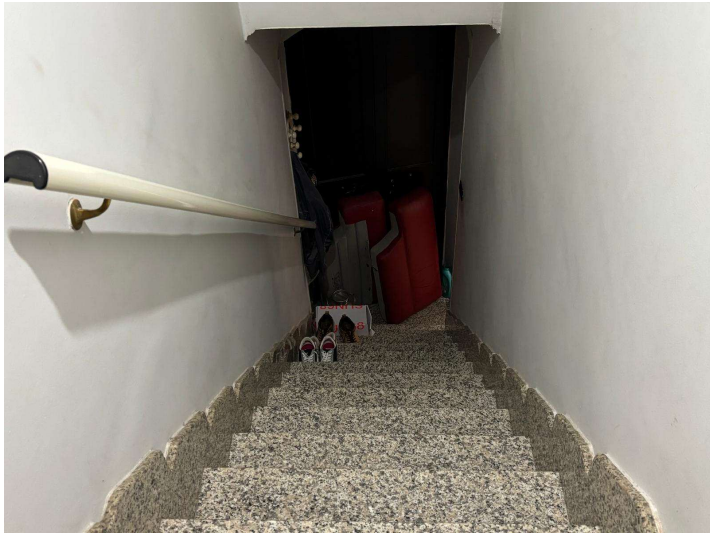
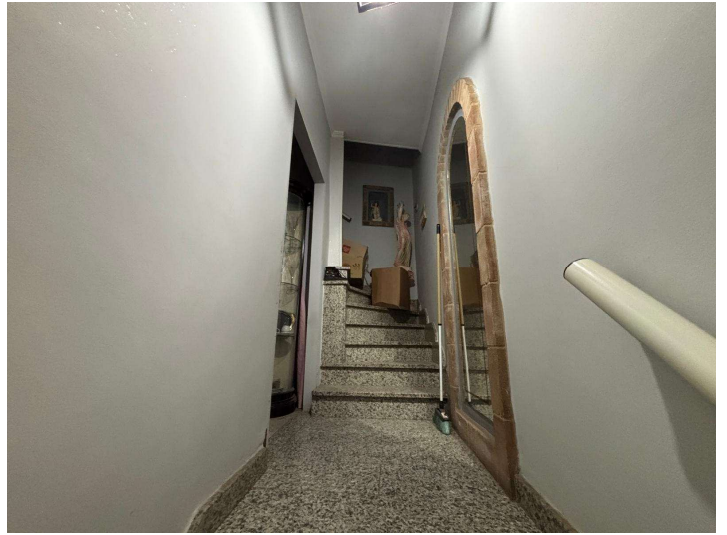
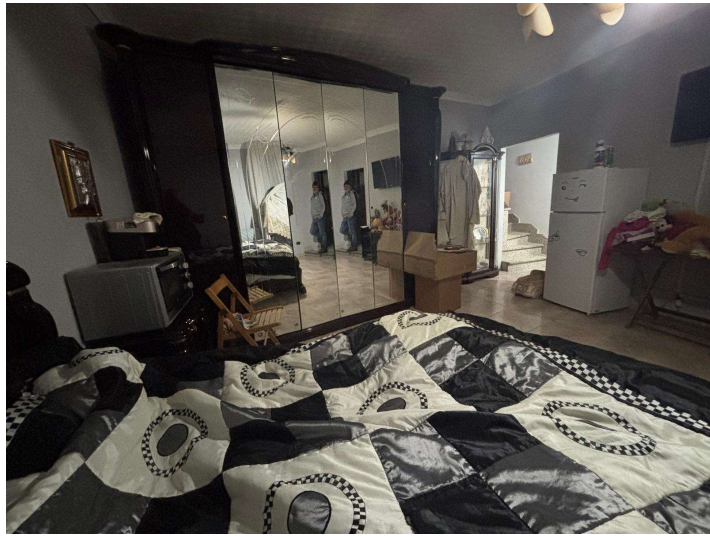
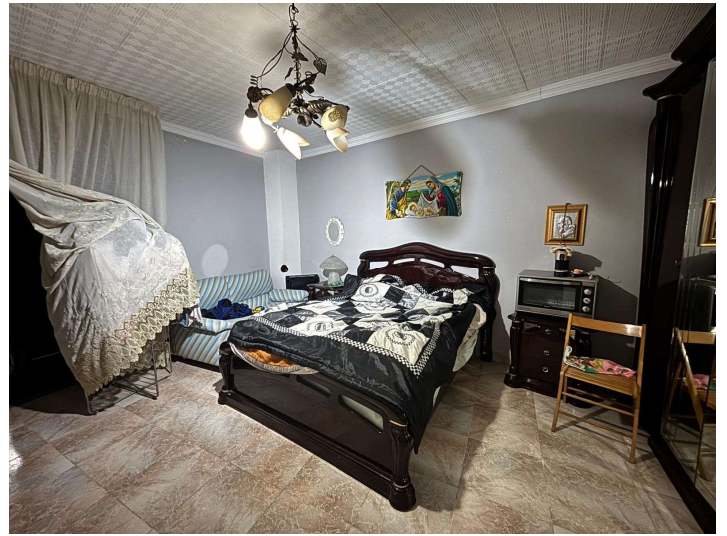
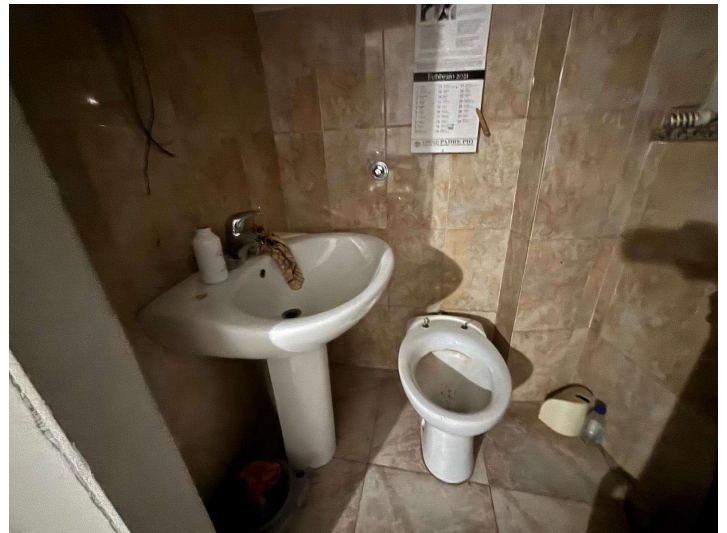
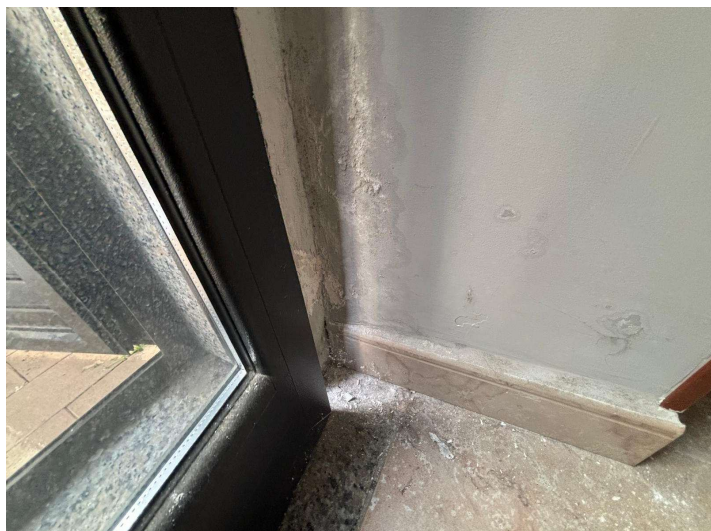
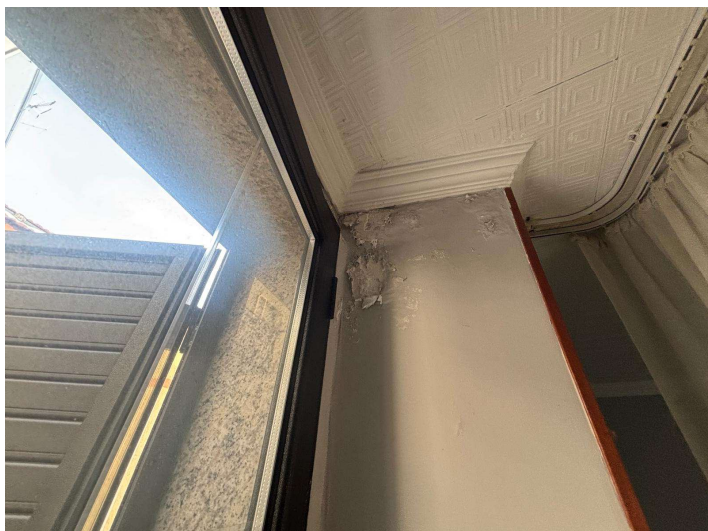
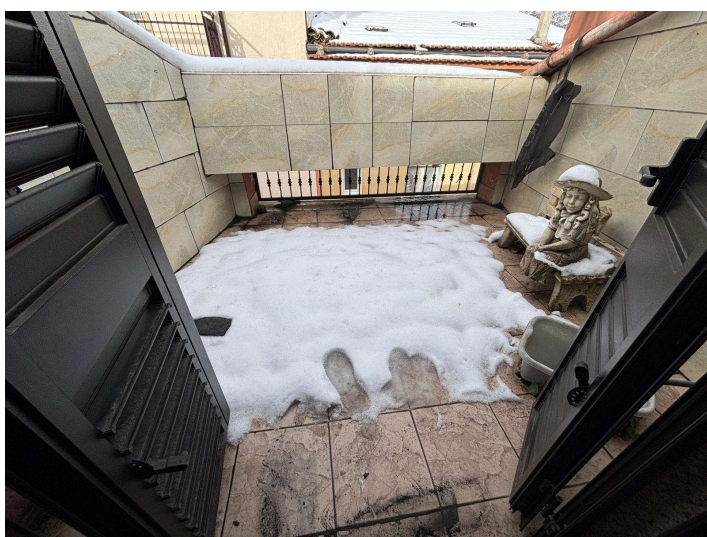
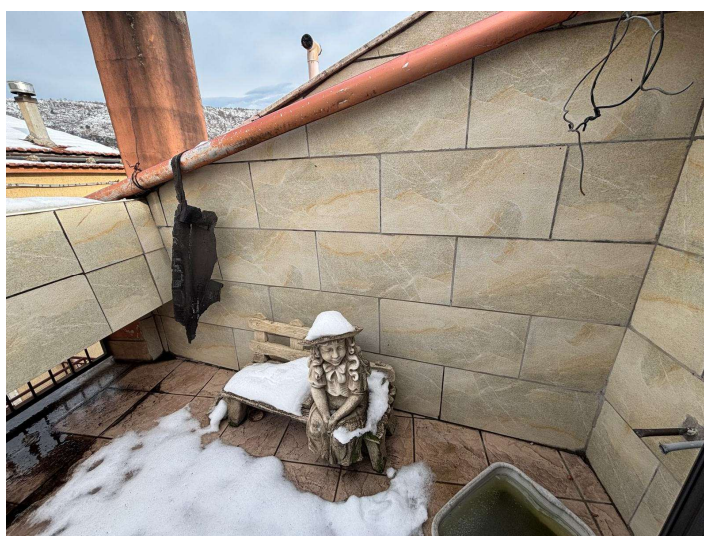
**IMMOBILE AD USO ABITAZIONE – FOGLIO 93 PARTICELLA 171 sub.2 - COMUNE: SAN MARCO IN LAMIS**

L'immobile oggetto di procedura esecutiva fa parte di un piccolo fabbricato, sito in San Marco in Lamis alla Via Piave n.19, e trattasi di una abitazione, posta al piano primo e secondo. All'immobile si accede da Via Piave n.19 e mediante un vano scala da uso esclusivo si accede al piano primo e sovrastante secondo piano (sottotetto) anch'esso accessibile per mezzo di un ulteriore vano scala esclusivo. Il piano primo risulta composto da un unico ambiente con annesso piccolo wc e ripostiglio, mentre il secondo piano risulta composto da un vano con annesso piccolo vano w.c., ripostiglio e terrazzo di pertinenza esclusiva. L'immobile risulta collegato al piano terra ove risulta esistente altro immobile anch'esso oggetto di pignoramento e appartenente allo stesso Lotto. Sui luoghi gli immobili compongono un'unica unità immobiliare. L'altezza interna netta dell'abitazione al pian primo è pari a circa 2,65 m mentre nel vano wc l'altezza massima è pari a circa 2,40 m. Al piano secondo la copertura risulta a falda con una altezza massima pari a circa 3,00 mt e la minima pari a circa 1,10 mt. Il tutto come meglio descritto e specificato nella planimetria dello stato dei luoghi allegata alla presente relazione. Le facciate del fabbricato, di cui fa parte l'immobile pignorato, sono intonacate e tinteggiate e versano in uno stato di conservazione discreto. All'interno tutte le pareti sono intonacate e tinteggiate, ad eccezione di quelle dei bagni che sono rivestite con piastrelle in ceramica. La pavimentazione è in ceramica. Le porte interne non sono esistenti. Gli infissi esterni sono in alluminio senza taglio termico con doppio vetro. L'immobile allo stato attuale risulta in uno stato di conservazione discreto. L'immobile risulta sprovvisto di impianto di riscaldamento e di acqua calda sanitaria. La parte esecutata ha dichiarato di non disporre delle certificazioni di conformità degli impianti esistenti. Infine si evidenzia che la presenza fenomeni di umidità di risalita lungo alcune pareti.
