# TRIBUNALE DI COSENZA

## Relazione di consulenza tecnica

Proc. N. 34/2018 R. Es.

### RELAZIONE DI STIMA DI BENI IMMOBILIARI

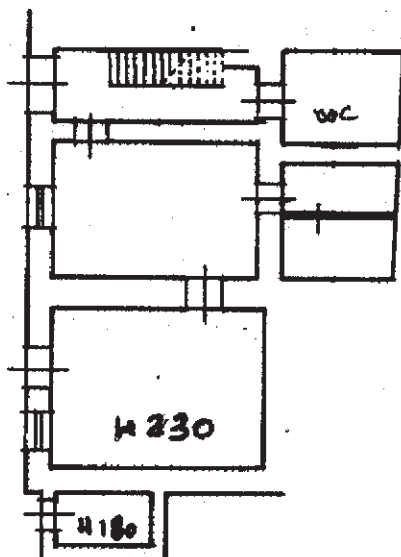
LIRE  
**500**Planimetria di u.i.u. in Comune di SAN VINCENZO L.C. via VITTORIO EMANUELE II civ. ....**PIANO TERRA H= 2.75**

Dalla Planimetria catastale risulta essere un immobile che si sviluppa su tre livelli e costituente un'unica unità abitativa, così composto:

Piano Terra: ingresso principale da Via Vittorio Emanuele II, corridoio che permette l'accesso a un locale wc e a due ampi vani centrali intercomunicanti, uno dei quali dotato di accesso secondario da Via Vittorio Emanuele II. Vi sono due locali vuoti e un piccolo locale esterno.

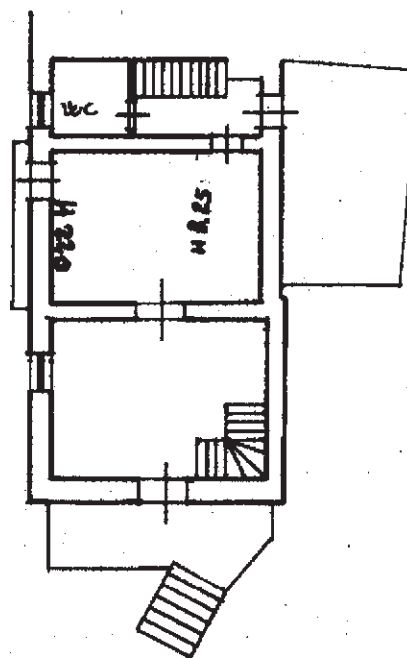
**PIANO PRIMO H. 2.72**

Piano Primo: scala interna, disimpegno che permette l'accesso a due ampi vani centrali intercomunicanti e ad un piccolo vano adibito a wc nonché l'accesso ad un'ampia terrazza sul retro (Lato Ovest). Sono presenti un balcone che affaccia su Via Vittorio Emanuele II (lato Est) ed un porticato sul lato Nord, da cui si accede al secondo dei due ampi vani centrali.

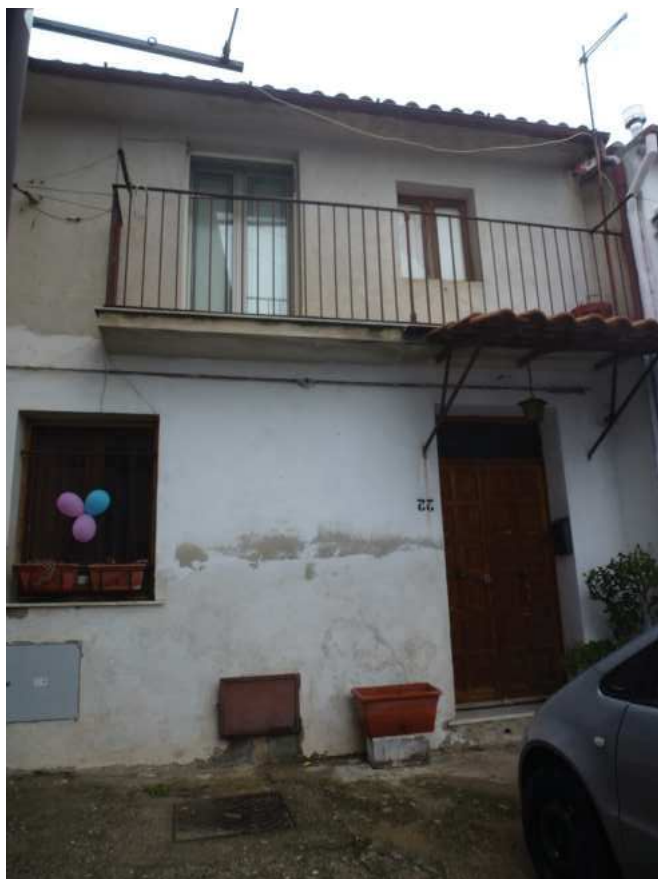
Le pareti esterne si presentano rifinite ad intonaco e in parte tinteggiate, anche se versano in stato di leggero abbandono.

Foto 1 - Prospetto lato Ovest

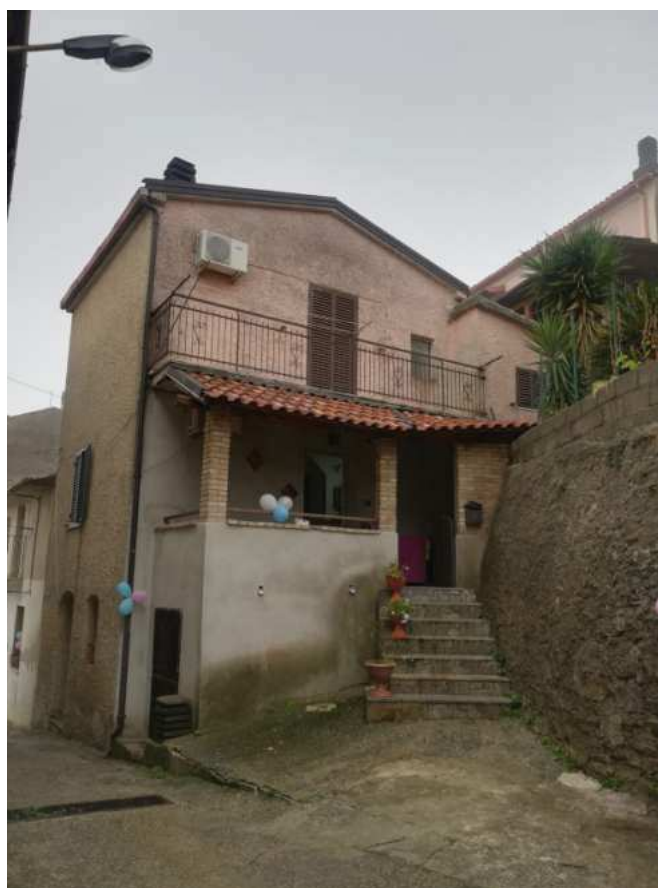
L'ingresso principale avviene tramite una scala esterna con piccolo porticato sul prospetto Nord, ed è costituita da:

Foto 3 - Prospetto Nord

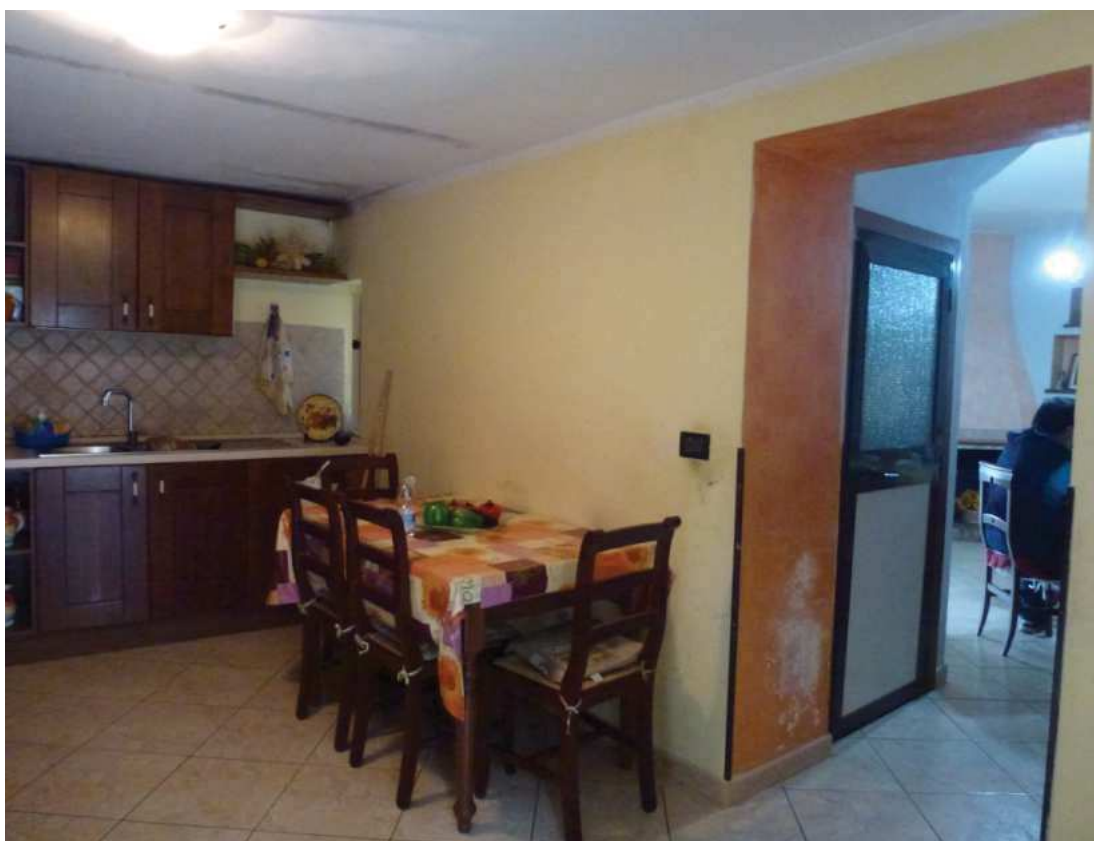
Si precisa che la cucina al piano primo e la cameretta con servizio wc al piano secondo costituiscono una porzione di fabbricato non riportata nelle planimetrie catastali e nella mappa catastale.

Foto 30 – P.I. Locale K

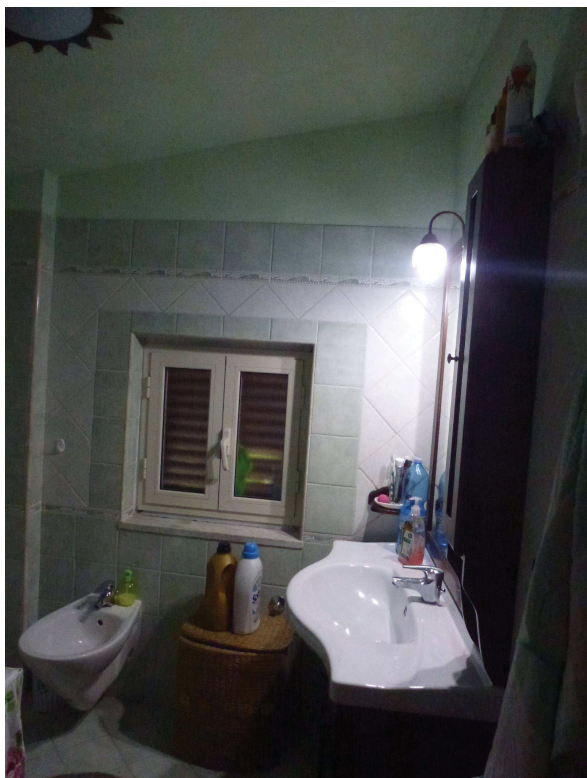
Foto 42 – P.II. WC

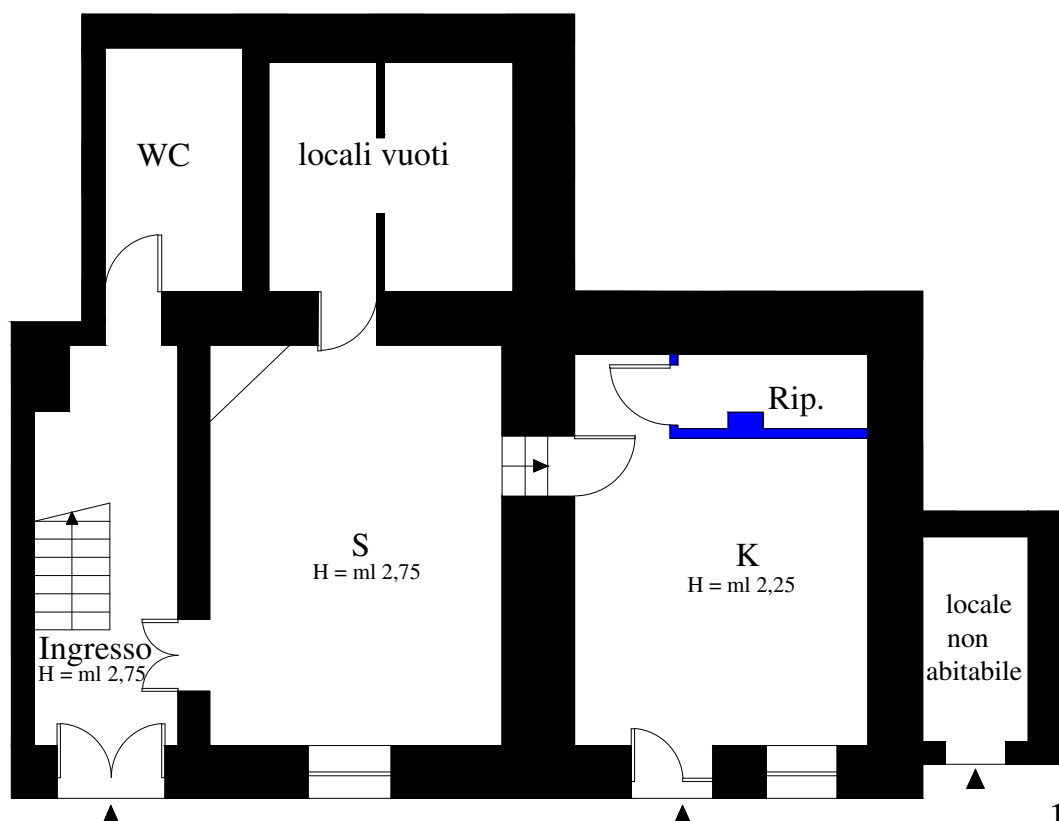
## PIANO TERRA - RILIEVO ATTUALE

Intero Piano Terra: ingresso principale da Via Vittorio Emanuele II, corridoio che permette l'accesso a un locale wc e a due ampi vani centrali intercomunicanti, adibiti rispettivamente a soggiorno e cucina, quest'ultima dotata di accesso secondario da Via Vittorio Emanuele II e di piccolo ripostiglio. Vi sono due locali vuoti e un piccolo locale esterno;

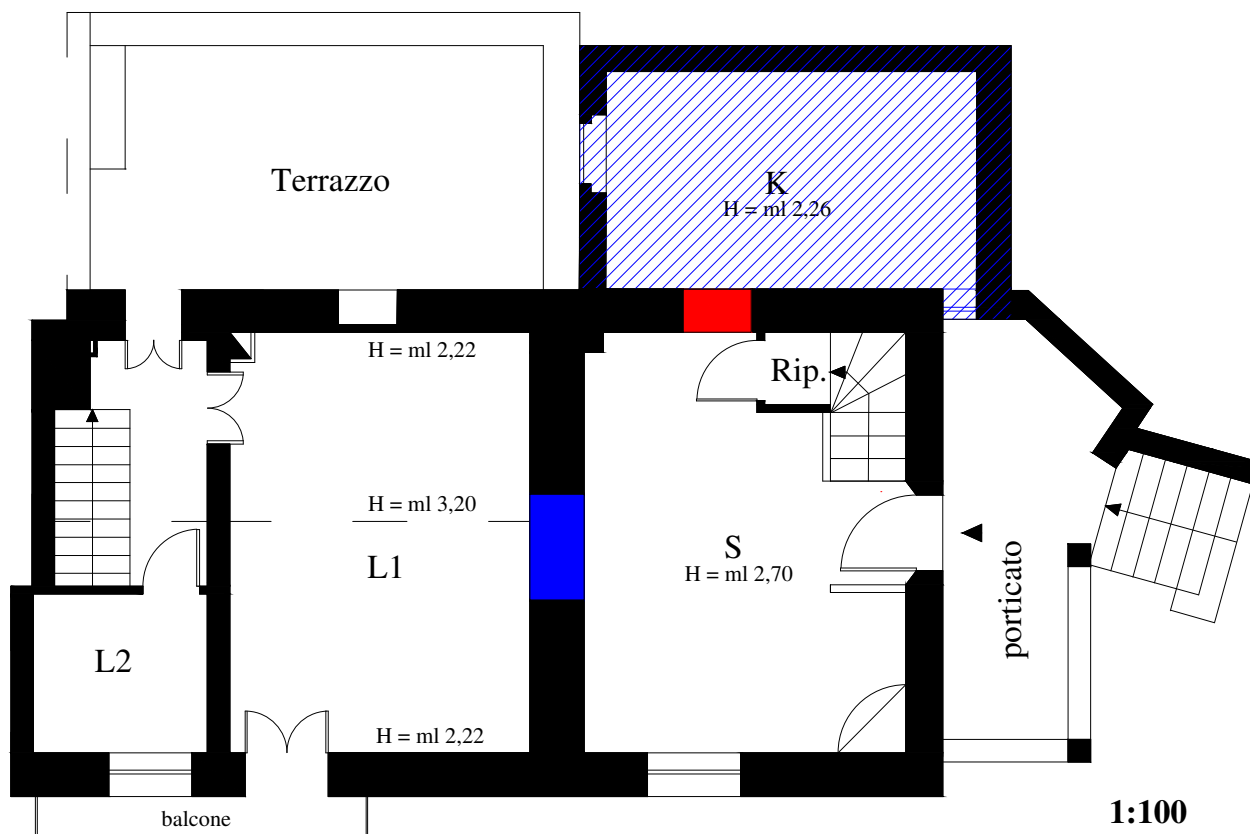
## PIANO PRIMO - RILIEVO ATTUALE

Dal rilievo eseguito dalla scrivente e facendo un debito confronto con la planimetria catastale, risulta chiaramente che nel tempo il varco tra i due ampi locali centrali ed intercomunicanti al piano primo è stato chiuso ed è stata effettuata una divisione dell'immobile in due unità immobiliari indipendenti ad uso abitativo con accessi indipendenti.

Parte del Piano Primo: scala interna, disimpegno che permette l'accesso a uno dei due ampi vani centrali (un tempo intercomunicanti) adibito a camera da letto e ad un piccolo vano adibito a cameretta (sulla planimetria catastale segnato come wc) nonché l'accesso ad un'ampia terrazza sul retro (Lato Ovest). E' presente un balcone che affaccia su Via Vittorio Emanuele II (lato Est).

Restante parte del Piano Primo: ampio locale adibito a soggiorno, piccolo ripostiglio ricavato sotto la scala interna per accesso al piano secondo, e cucina.

Corpo aggiunto su terreno di altra proprietà

- la chiusura dei vani di accesso alla piccola porzione di fabbricato aggiunta e da isolare;
- la riapertura del vano di intercomunicazione tra i locali del piano primo;
- l'aggiornamento della planimetria catastale legato alle difformità distributive degli spazi;

- chiusura dei vani di accesso alla piccola porzione di fabbricato aggiunta e da isolare;
- riapertura del vano di intercomunicazione tra i locali del piano primo.

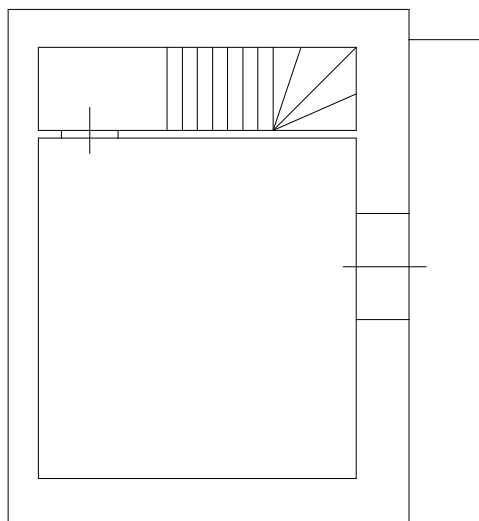
## PIANO SECONDO - CATASTALE

Piano Secondo: scala interna e disimpegno che permette l'accesso ad un unico vano. È presente un balcone che affaccia sul lato Nord.

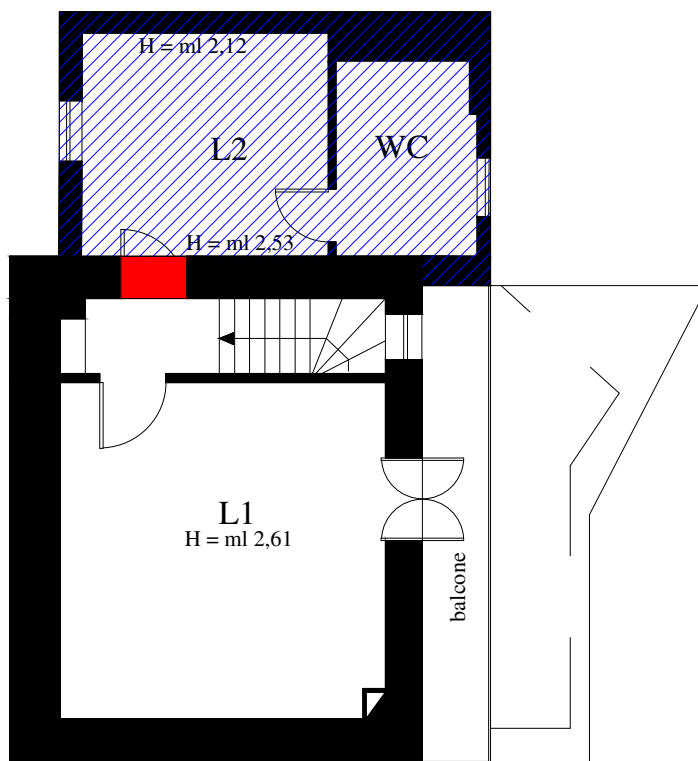
## PIANO SECONDO - RILIEVO ATTUALE

Piano Secondo: scala interna e disimpegno che permette l'accesso alla camera da letto principale servita da un balcone che affaccia sul lato Nord, e ad un'altra camera da letto con servizio wc..

L'isolamento è possibile murando i varchi di accesso alla porzione di fabbricato suddetto.

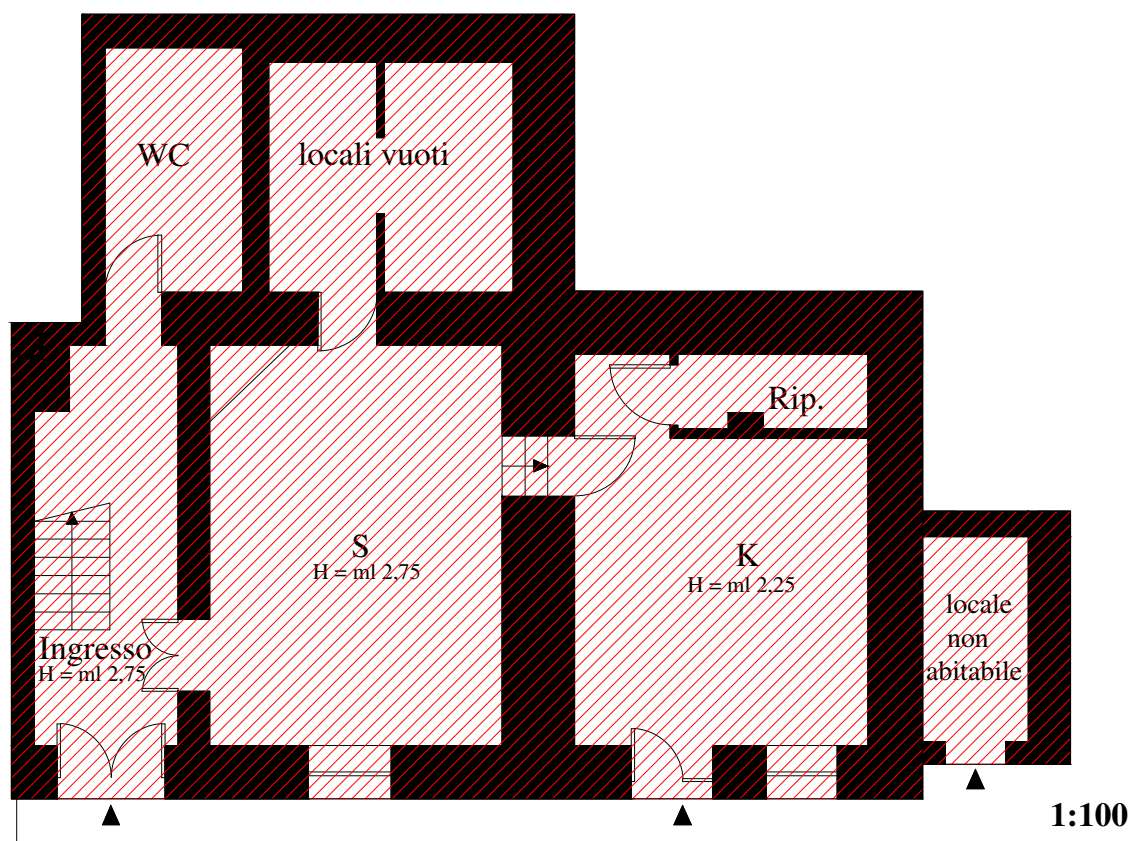
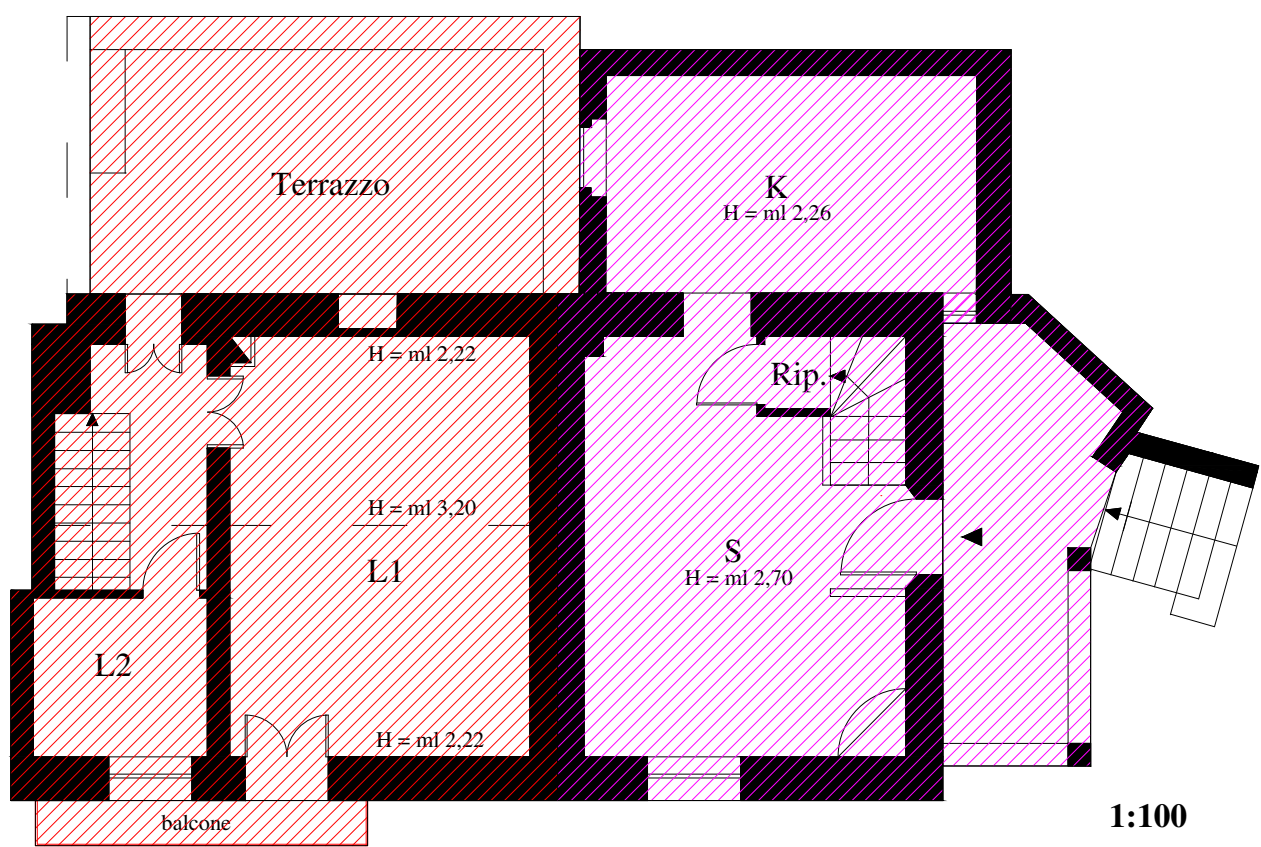
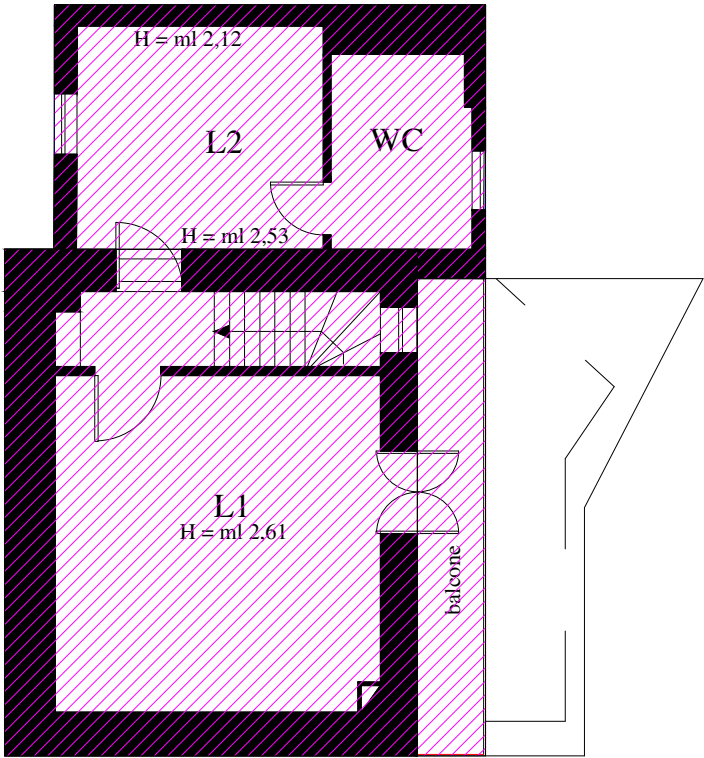
La prima unità abitativa si estende per l'intero piano terra e parte del piano primo.

La seconda unità abitativa è costituita dalla parte restante del piano primo e dal piano secondo.

Unità Immobiliare 1

Unità Immobiliare 2
