TRIBUNALE DI TORRE ANNUNZIATA

**CONSULENZA TECNICA D'UFFICIO**

Procedura di espropriazione immobiliare

Immobile in Torre Annunziata (NA), alla Via Sambuco n. 58 piano terra, Foglio 7, p.lla 409, sub. 22, cat. A/4, classe 4, cons. 4,5 vani

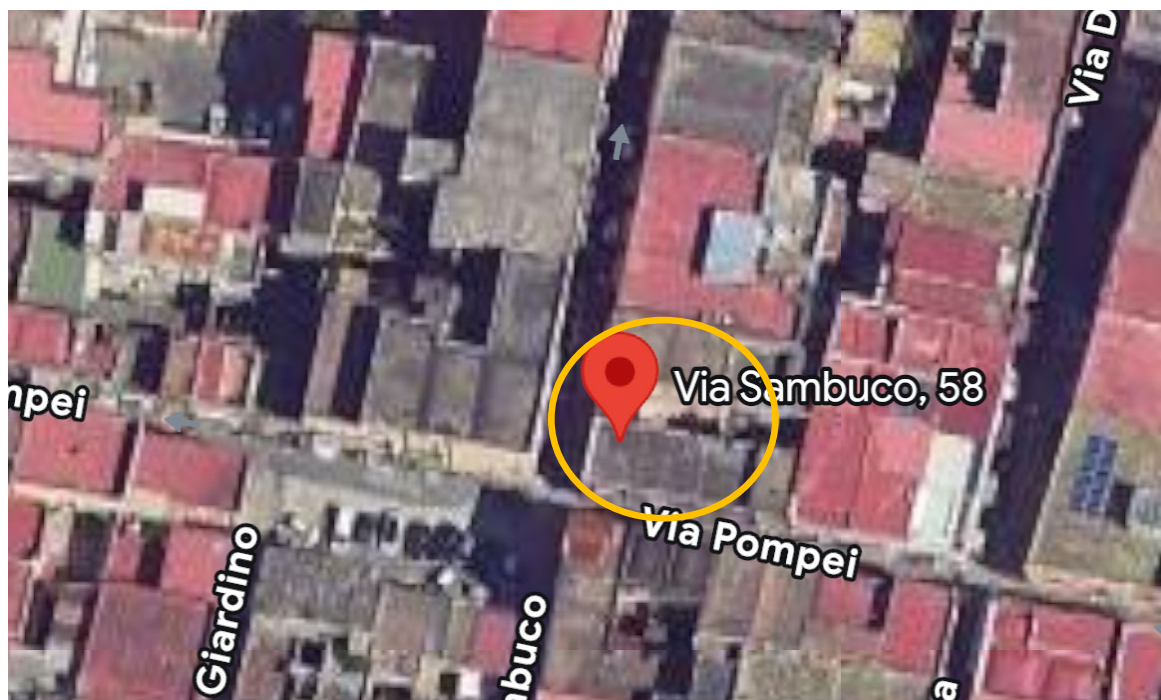
Foto 1: Foto satellitare: fabbricato p.lla 409

La mappa satellitare riporta l'effettivo fabbricato, in cui è sita l'unità immobiliare pignorata, nello stato dei luoghi visionato,

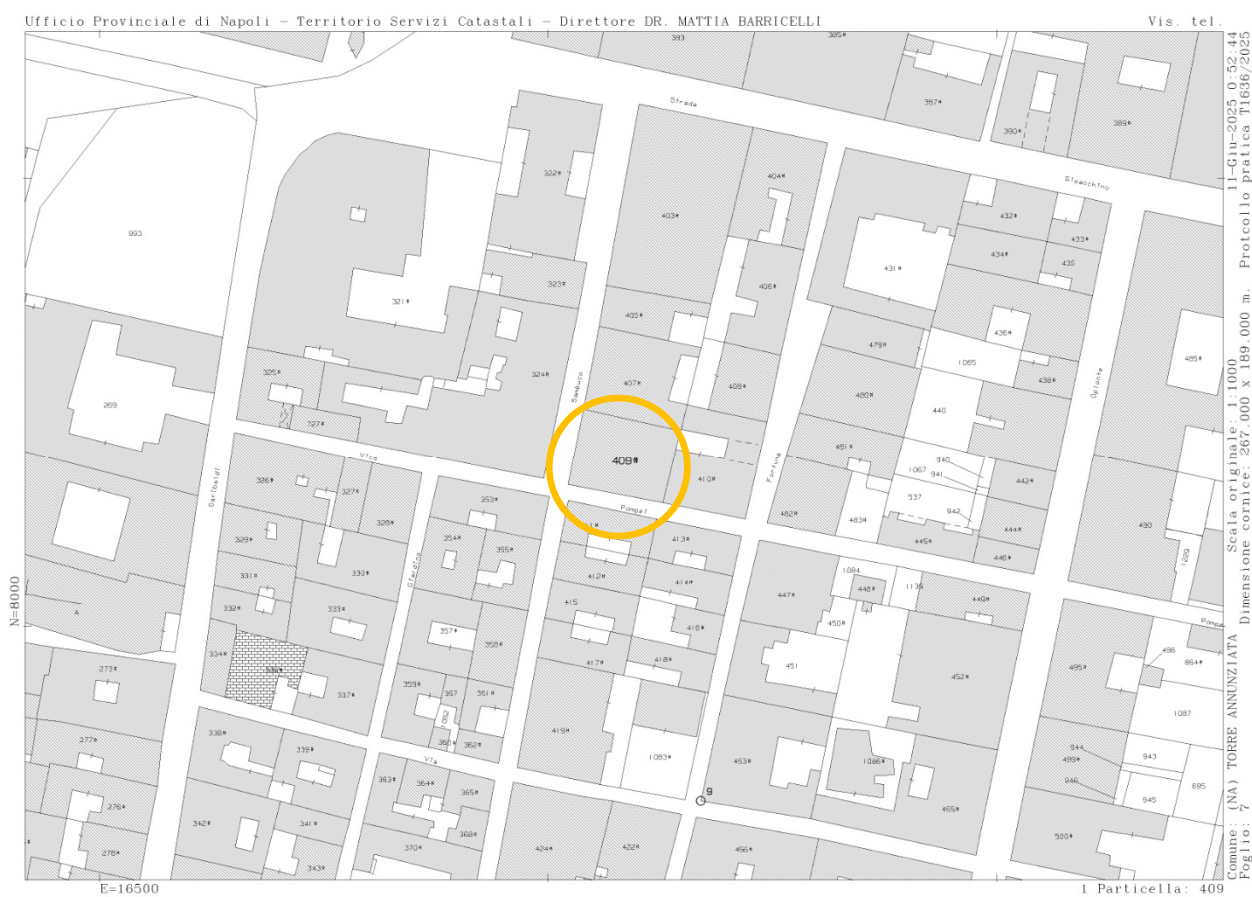
Foto 2: mappa catastale: fabbricato p.lla 409

Dalla sovrapposizione della mappa catastale con la mappa satellitare del fabbricato in cui è sita l'unità immobiliare pignorata, si è riscontrato che:

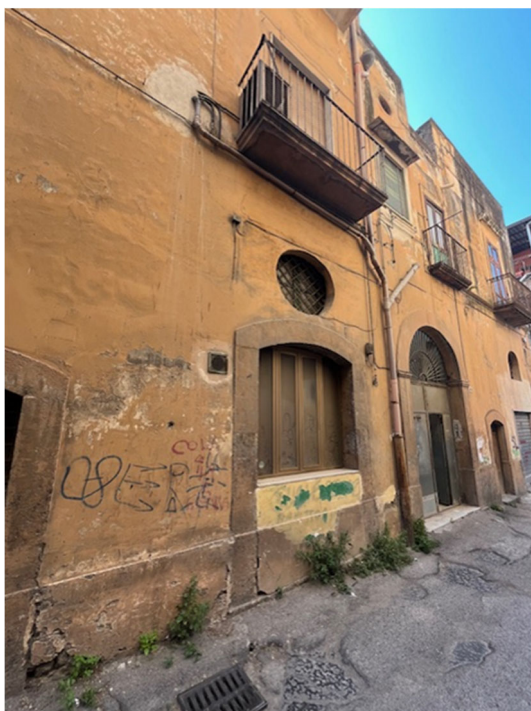
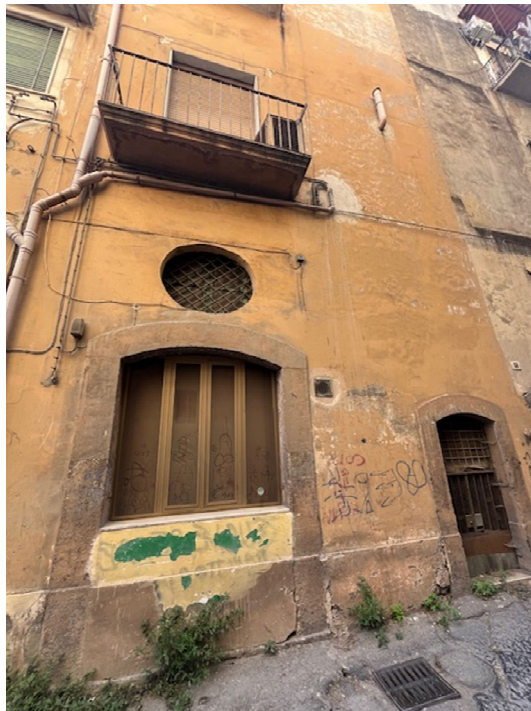
Foto 1. – Foto 2. Esterno palazzo

L'edificio di cui fa parte l'unità immobiliare pignorata, è in muratura portante ed appartiene ad una tipologia edilizia a carattere non intensiva. Le facciate dell'edificio sono trattate con intonaco e tinteggiatura.

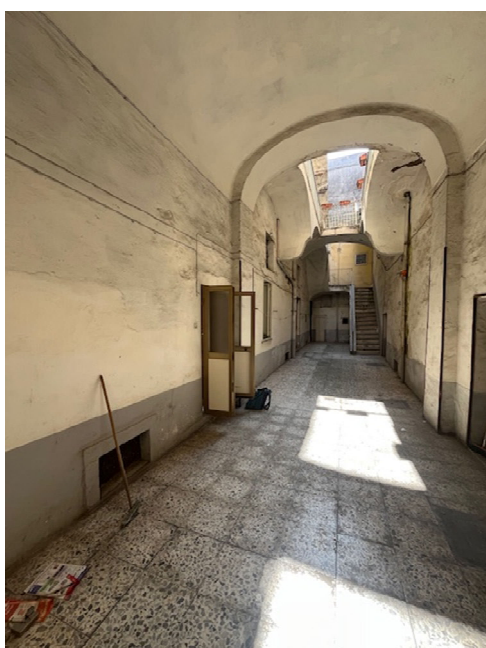
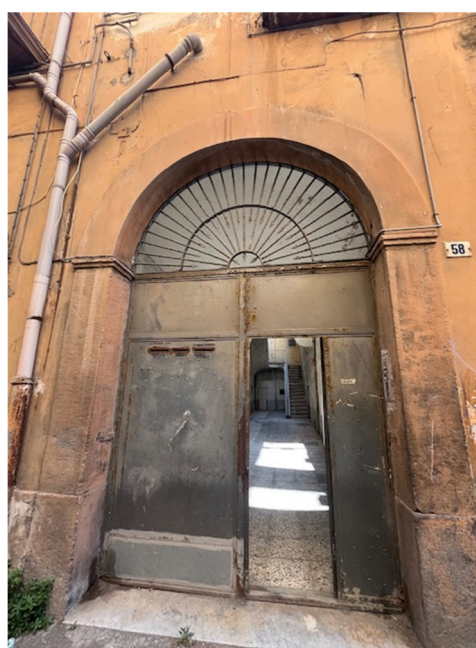
Foto 3. – Foto 4. Esterno palazzo ed androne ingresso

L'unità immobiliare pignorata ha accesso tramite un androne posto su via Sambuco n. 58, strada del centro storico del Comune di Torre Annunziata, ed è in mediocre stato di conservazione.

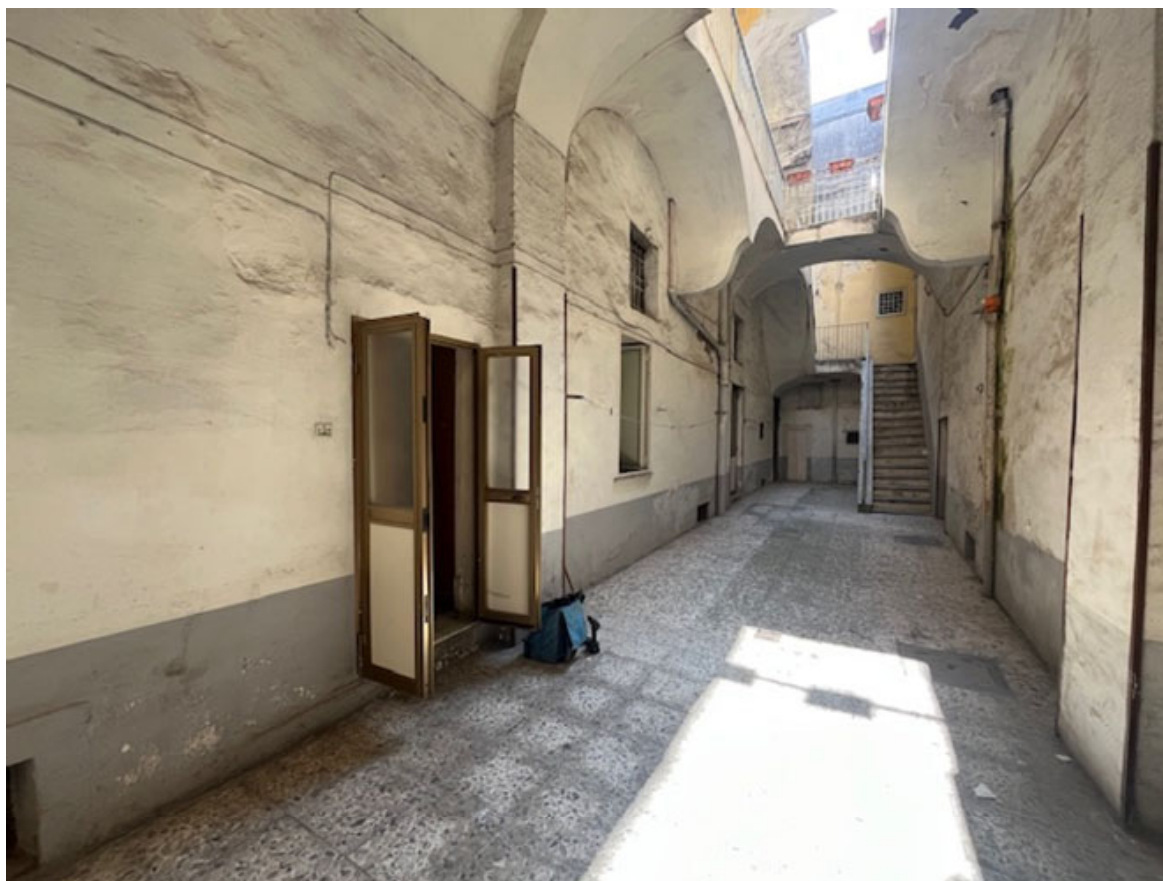
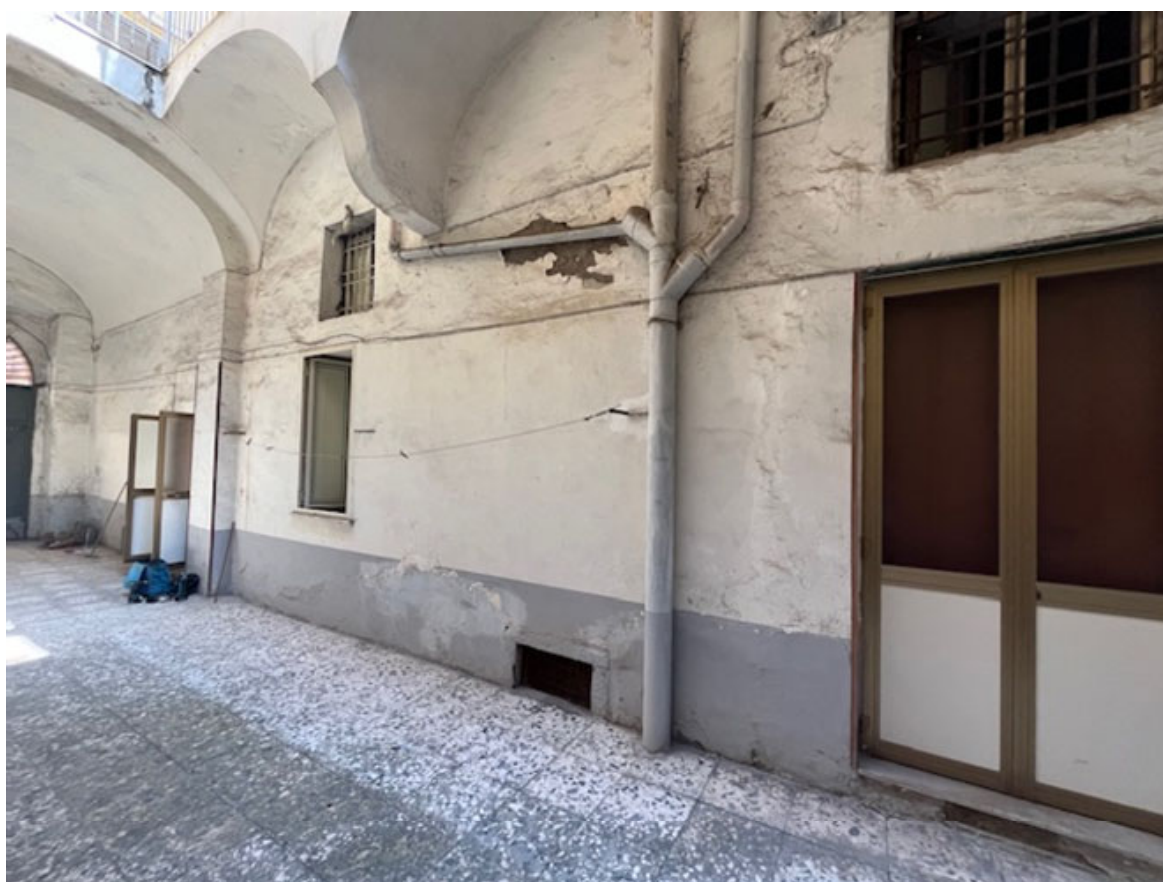
Foto 5. Foto 6 Prospetti interni su androne interno condominiale

1. Cambio di prospetto su androne per apertura di un vano di passaggio nel secondo vano

**E'possibile sanare il cambio di prospetto indicando anche in relazione tecnica il cambio destinazione d'uso del precedente sub 3**, riportato solo graficamente, tramite **Accertamento di Conformità art. 36 e art. 37 del D.P.R. 380/2001.**

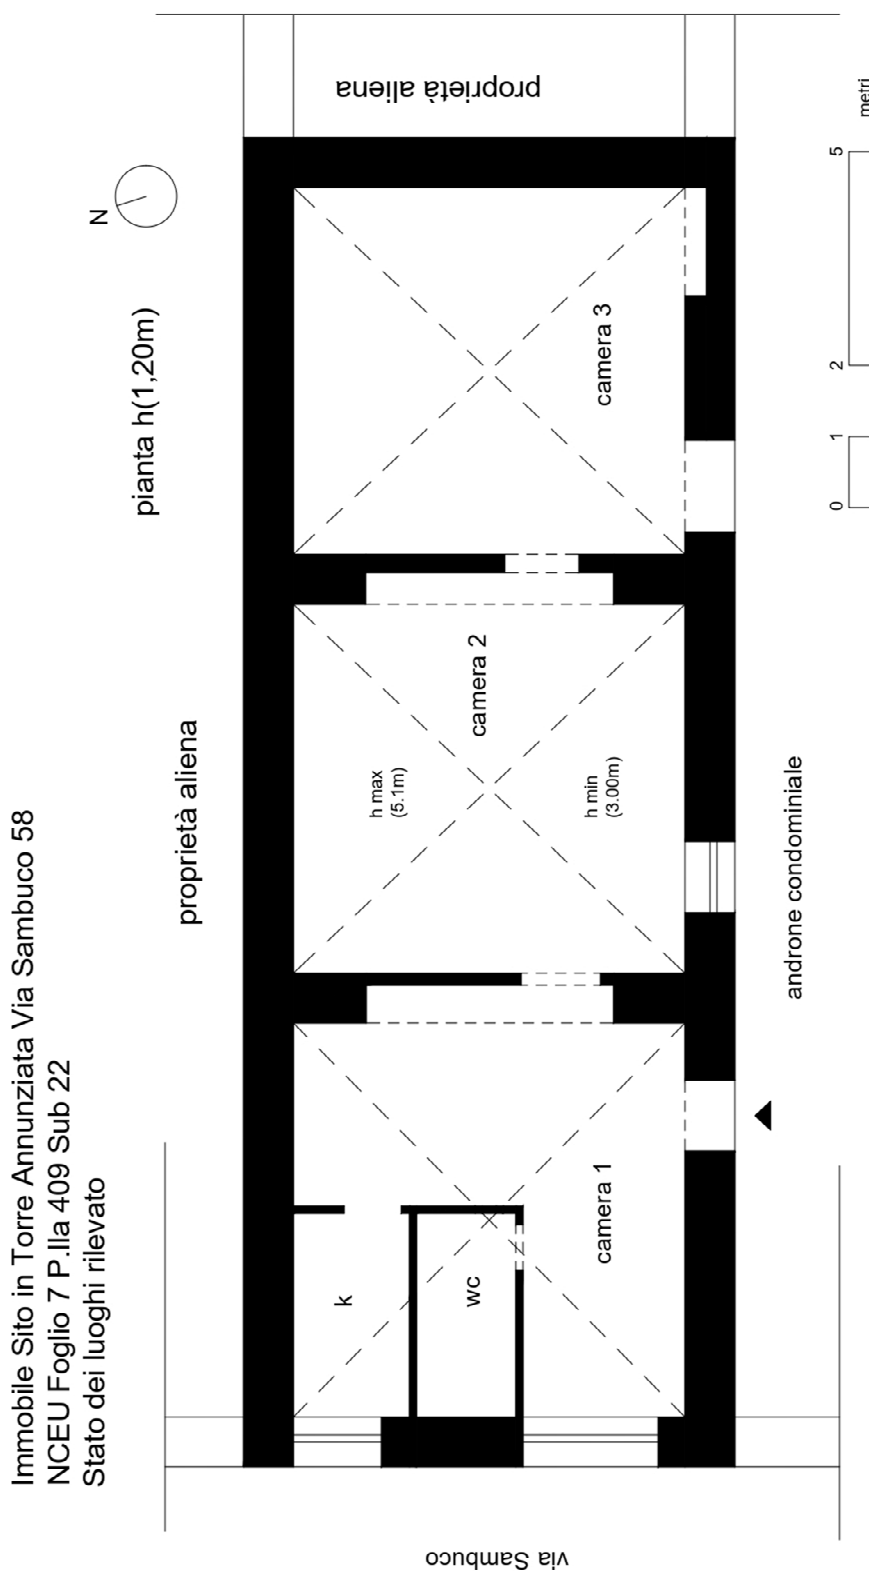
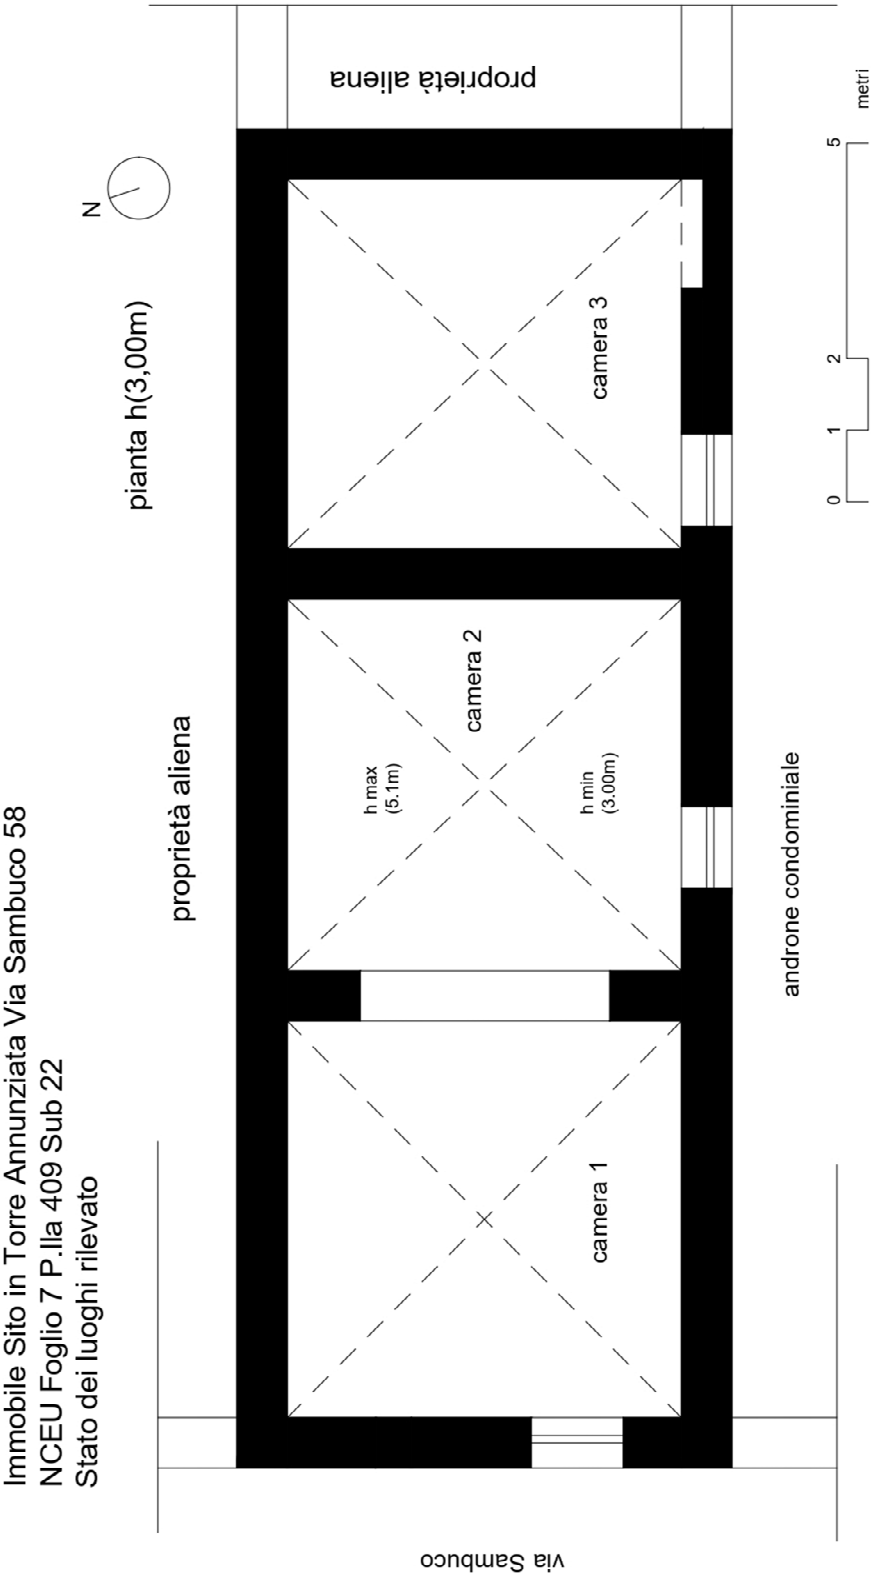
IMMOBILE sub22 – STATO DEI LUOGHI RILEVATO Piano Terra a quota 1,20 mt

- 1 Vano mq 20,86
- 2 Vano mq 28,46
- 3 Vano mq 28,77
- Bagno mq 3,98
- Cucinino mq 4,66

**Di seguito, allegata planimetria stato dei luoghi rilevato.**

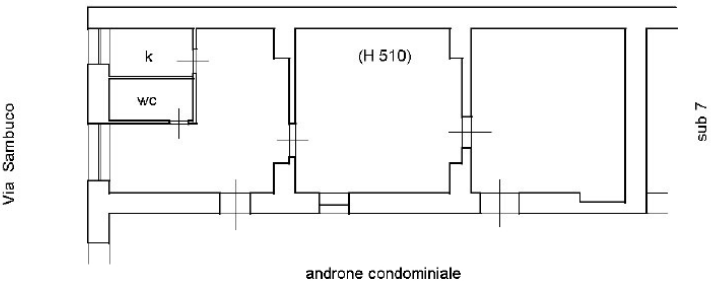
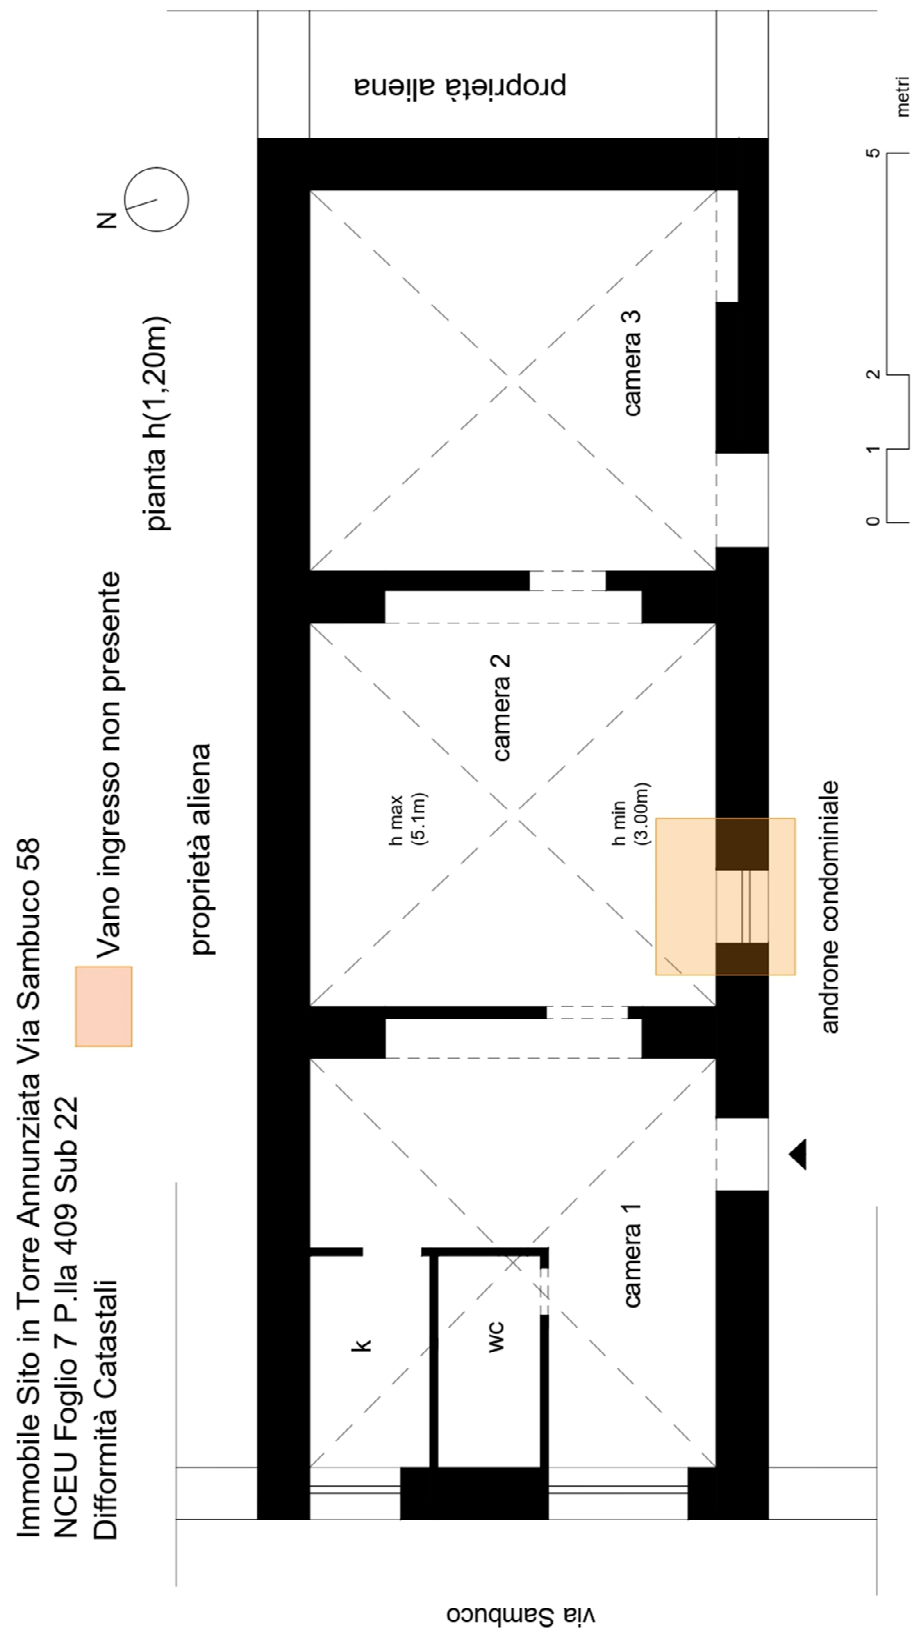
IMMOBILE Foglio 7, p.IIa 409 Sub 22 – PLANIMETRIA CATASTALE

**Esistono difformità tra la situazione reale dei luoghi e la situazione riportata nella planimetria catastale, sanabili tramite pratica Do.C.Fa.**

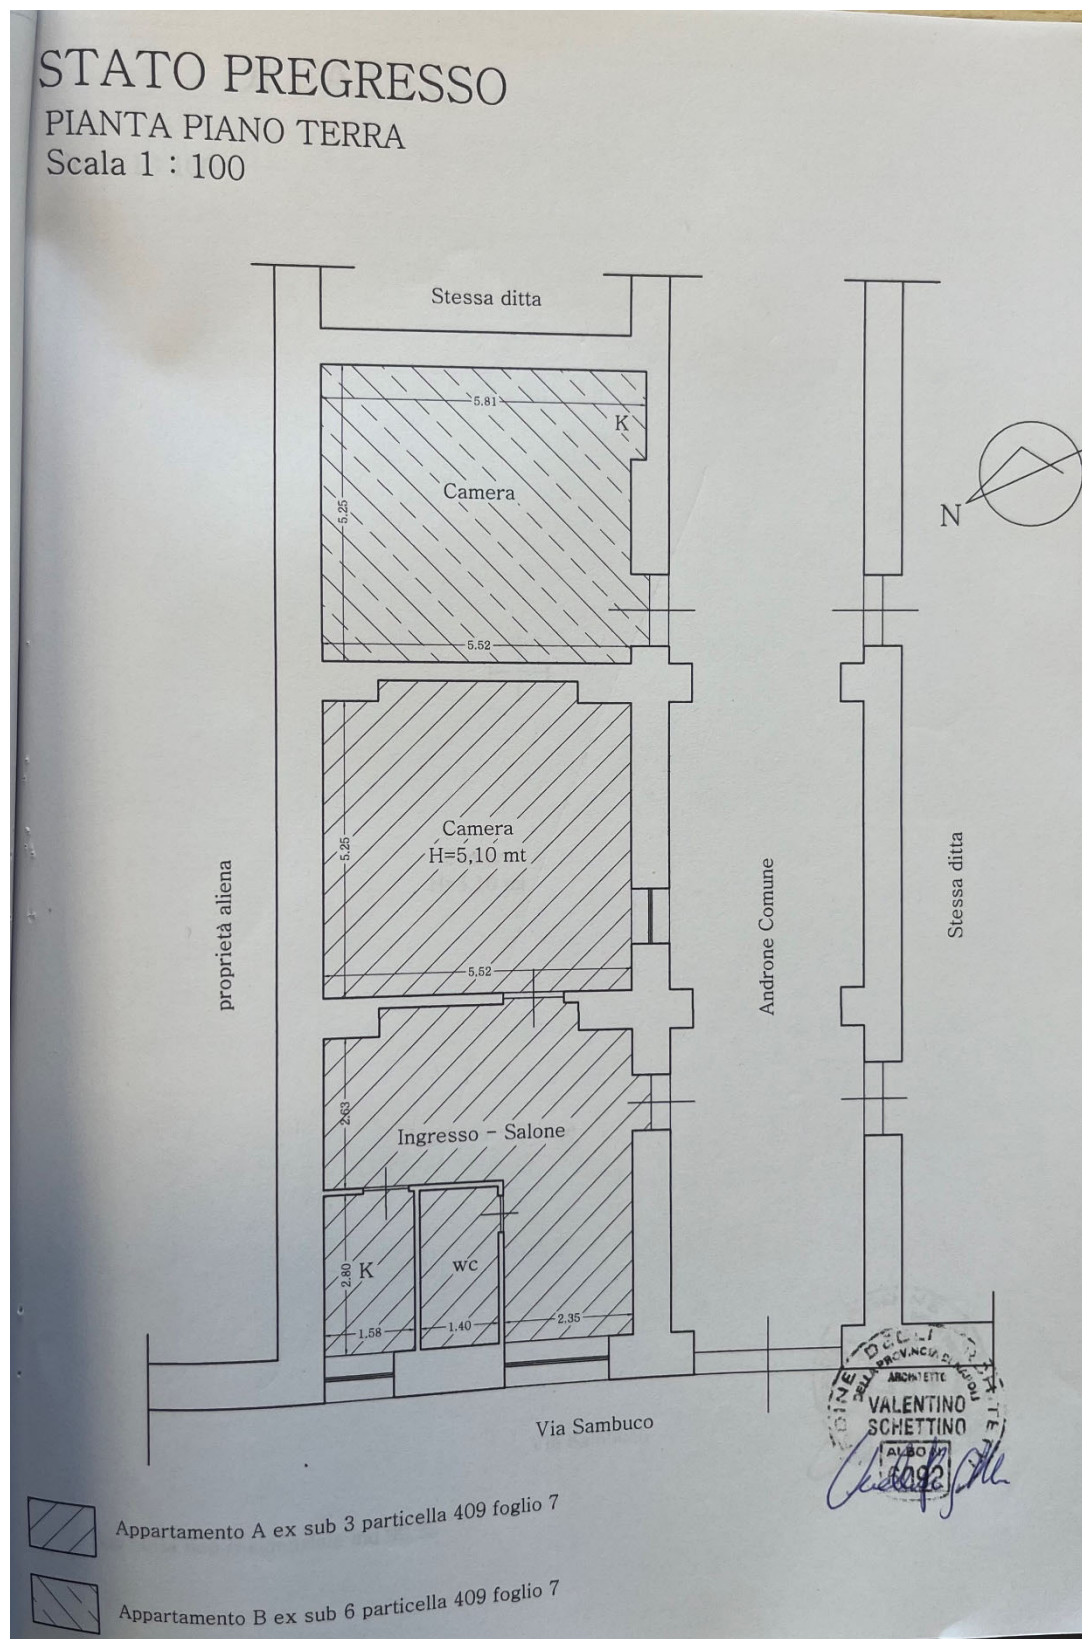
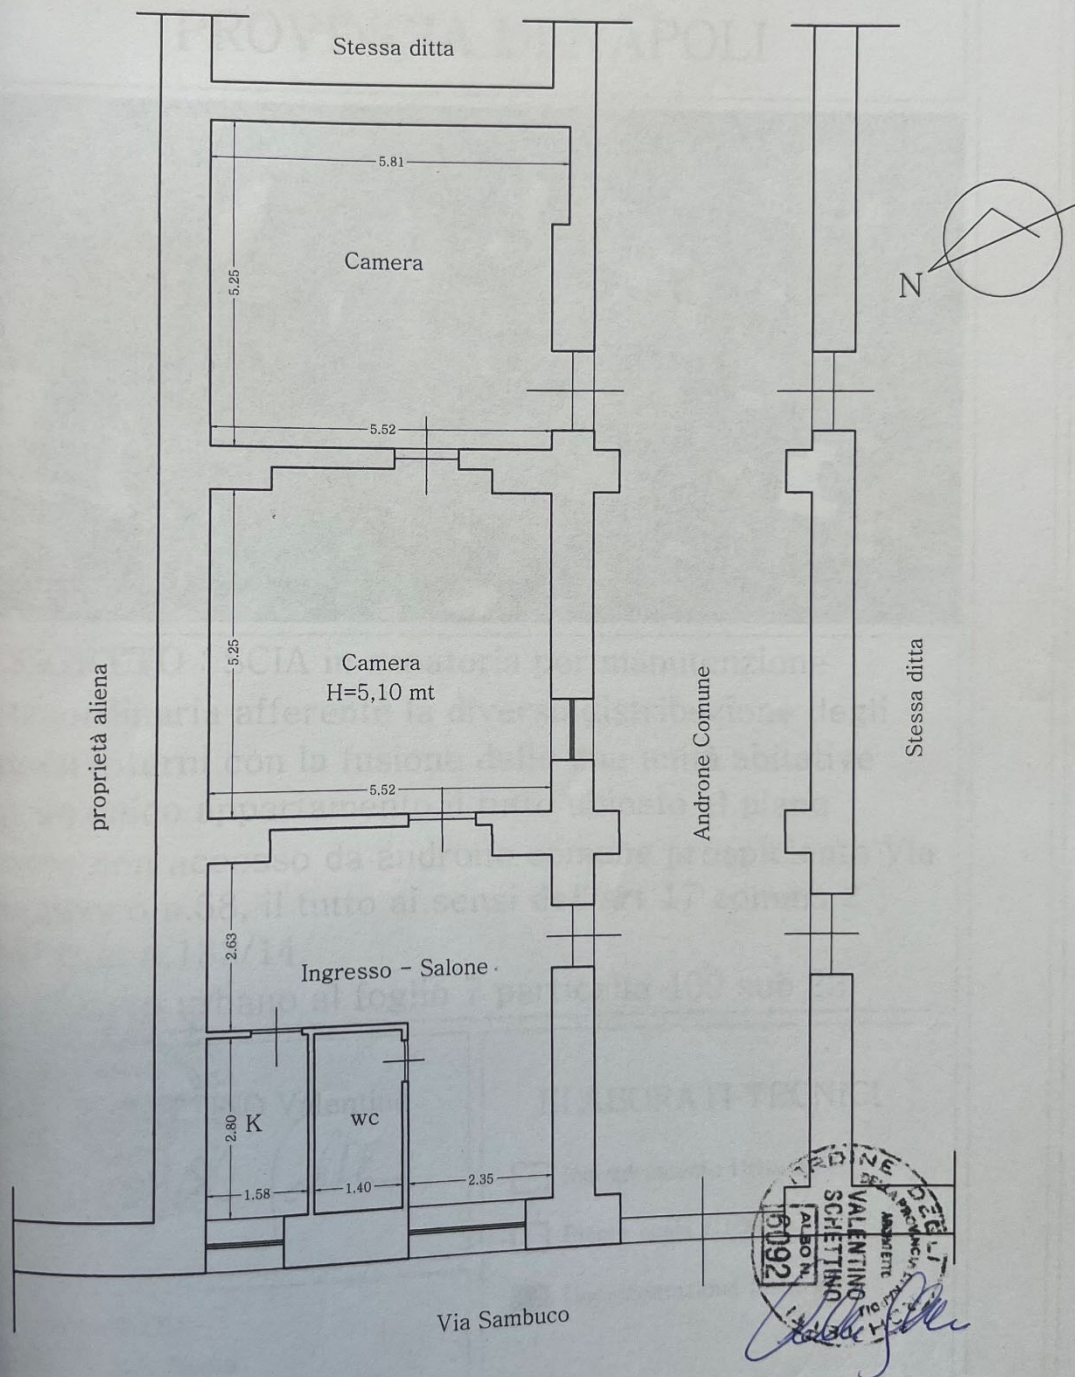
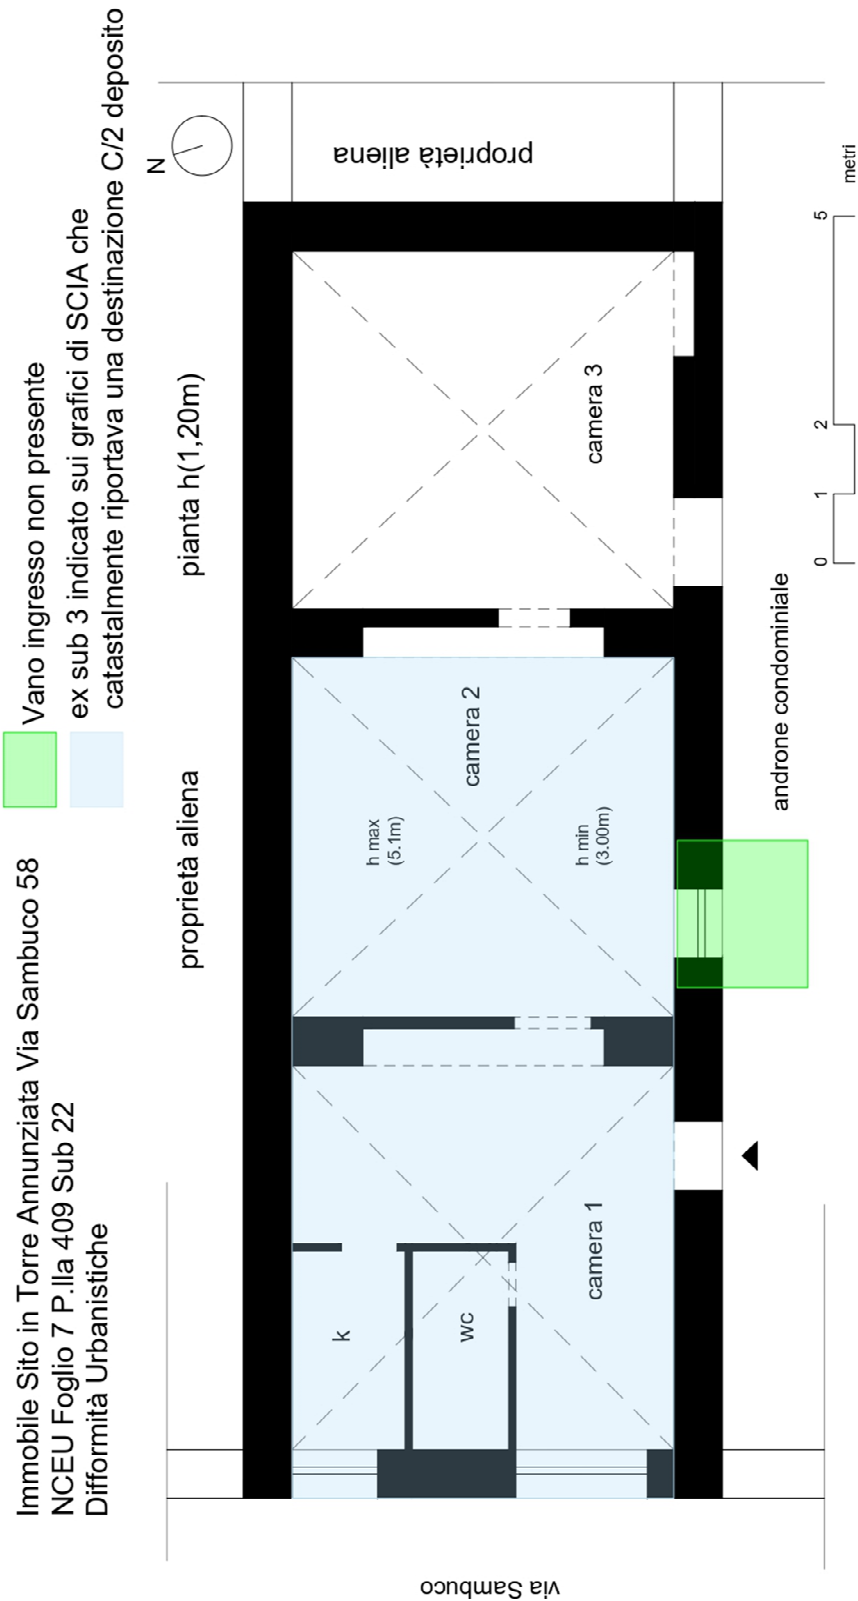
Grafici di S.C.I.A. prof. n. 5635 del 06.12.2019

- Cambio di prospetto su androne per apertura di un vano di passaggio  
nel secondo vano

Di seguito vengono riportate le planimetrie urbanistiche grafici di S.C.I.A. prot. n. 5635 del 06.12.2019, con planimetrie dello stato reale con difformità urbanistiche evidenziate

in relazione al **cambio destinazione d'uso del precedente sub 3, riportato solo graficamente, risulta essere una criticità solo quanto dichiarato nella relazione tecnica allegata alla SCIA, dove il tecnico assevera che il sub 3 già aveva una destinazione di uso abitazione, mentre catastalmente la categoria era riportata C/2 deposito.**

**E' possibile sanare il cambio di prospetto indicando anche in relazione tecnica il cambio destinazione d'uso del precedente sub 3**, riportato solo graficamente, tramite **Accertamento di Conformità art. 36 e art. 37 del D.P.R. 380/2001**. Considerato che i costi per le pratiche urbanistiche indicate, con relativi oneri urbanistici e spese tecniche, non sono quantificabili come spese urbanistiche se non solo dopo aver presentato la suddetta pratica edilizia al Comune, la sottoscritta stima quest'ultimi, insieme alle opere edili necessarie per il cambio destinazione d'uso e cambio prospetto, considerando una **riduzione del 10%** sul valore di mercato trovato per il lotto unico. In tale percentuale si include anche l'aggiornamento catastale necessario.

Per cui nell'Accertamento di Conformità art. 36 e art. 37 del D.P.R. 380/2001 indicato può essere riportata questa correzione.
