# TRIBUNALE DI PALERMO

Consulenza Tecnica d'Ufficio redatta dall'Ing. Salvatore Vivirito nel procedimento civile iscritto al n. 15220/2020 R.G.

## CONSULENZA TECNICA D'UFFICIO

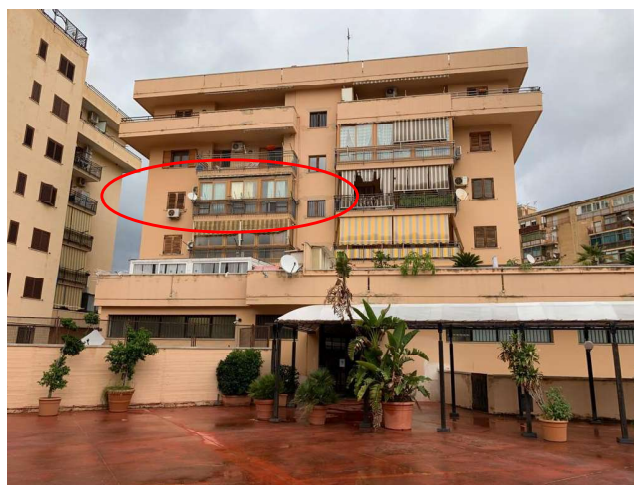
Foto 01 (prospetto interno edificio "E")

abitazione posto al secondo piano, interno sx, scala I, dell'edificio "E" (foto 1). Esternamente, il fabbricato di cui fa parte l'immobile oggetto di valutazione (edificio E), si presenta in normali-sufficienti condizioni di conservazione e manutenzione, con i prospetti intonacati e tinteggiati in tonalità chiare, in armonia con il contesto immobiliare circostante. Con accesso dall'atrio interno condominiale che conduce al portone d'ingresso dell'edificio "E" (foto 2-3), con ivi ubicato il corpo scala comune e l'ascensore (foto 4-5), l'appartamento de quo è costituito internamente da diversi ambienti, precisamente: un ampio soggiorno (con annesso balcone prospiciente la Via C. Borromeo), una zona cucina-pranzo (con annesso balcone-veranda), un corridoio (che funge da disimpegno tra la zona giorno e la zona notte), due camere da letto, un servizio igienico (W.C.D.) ed un ripostiglio (cfr elaborato grafico e documentazione fotografica allegata).

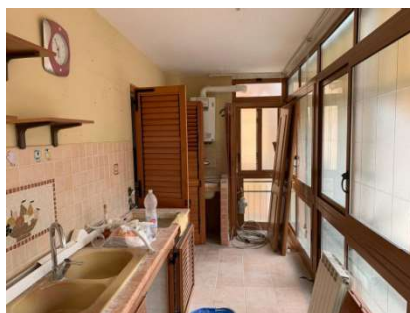
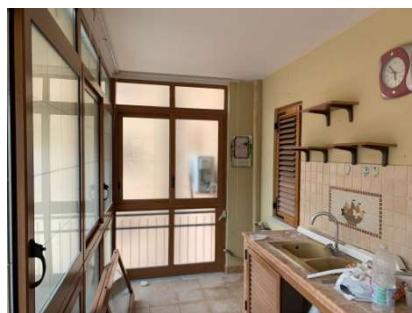
muniti di zocchetto-battiscopa; le pareti ed il soffitto (intradosso solaio) sono intonacate-tinteggiate in colori chiari; gli infissi interni (porte) sono di legno, colore noce; gli infissi esterni (finestre) sono di legno, con vetro semplice e persiane esterne di protezione. Al riguardo lo scrivente C.T.U. non può non precisare sin da subito che l'immobile (appartamento) allo stato attuale e come accertato in sede di sopralluogo risulta interessato da **lavori di manutenzione (opere interne) in corso di definizione e lo stesso si presenta vuoto e non abitato da circa tre mesi e cioè da quando hanno avuto inizio i suddetti lavori** (come dichiarato dagli stessi interessati intervenuti alle operazioni peritali). Nello specifico, per quanto qui di interesse, si evidenzia che detti lavori di manutenzione, finalizzati ad una riorganizzazione degli ambienti interni con rinnovamento e/o sostituzione delle finiture, nonché consequenziale integrazione e/o mantenimento in efficienza gli impianti tecnologici esistenti (impianto elettrico, idrico e di scarico), interessano complessivamente tutto l'appartamento. In particolare, si precisa che la zona cucina-pranzo (foto 9-10) risulta priva di qualsiasi arredamento e con le tracce degli impianti a vista; analogamente, anche il servizio igienico (W.C.D.) è privo dei relativi pezzi sanitari ad eccezione del solo piatto doccia che risulta collocato (foto 12). Gli porte interne sono in massima parte staccate dalle cerniere ed appoggiate alle pareti (foto 14). L'unica zona che apparentemente risulta completa è il balcone comunicante con la zona cucina-pranzo, perimetralmente chiuso a veranda con infissi in alluminio, in parte fissi ed in parte scorrevoli (con vetri opacizzati), con ivi collocata una cucina in muratura (foto 16-17).
