Tribunale di Gela

Relazione di Consulenza Tecnica d'Ufficio

PROC. ES. NR. 113/2013 R.G.Es.

**Immobile pignorato**

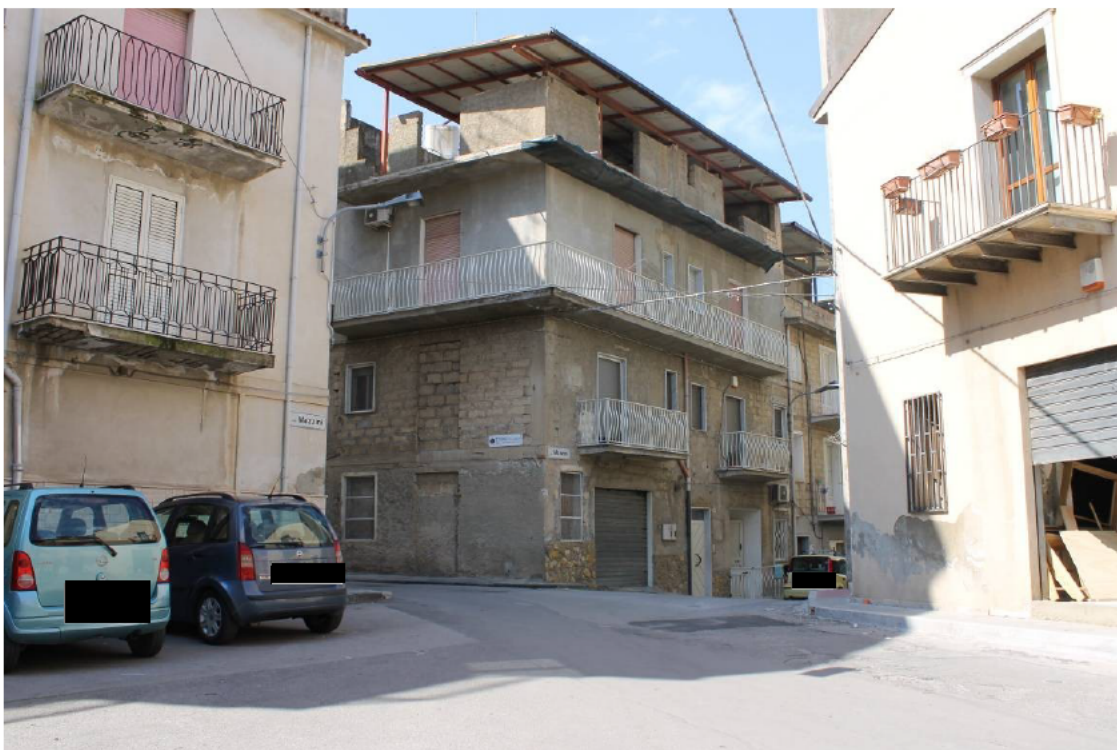
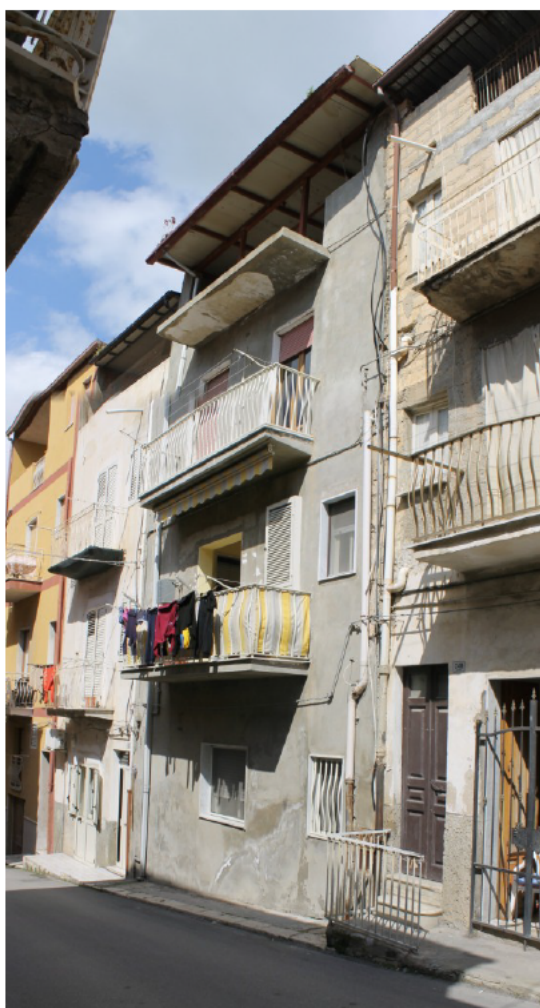
Foto 3 e 4 - Prospetti sulle vie Mazzini e Risorgimento

L'edificio, avente struttura portante verticale in muratura ordinaria ed orizzontamenti laterocementizi, versa in precarie condizioni di manutenzione (in particolare in corrispondenza del calcestruzzo coprifermo degli sporti dei balconi) e manca dello strato finale di intonaco.

I piani in elevazione sono accessibili unicamente a mezzo scala (civ. 215) anche questa in pessime condizioni ed in parte allo stato grezzo.

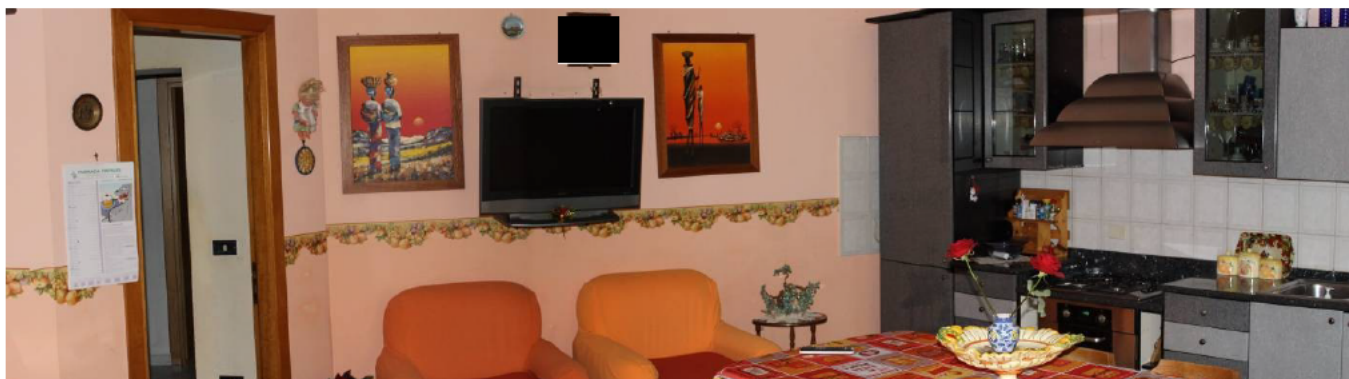
*Foto 4, 5 e 6 - Particolari degli interni dell'appartamento a primo piano: vano soggiorno-cucina, camera da letto matrimoniale e singola (priva di finestra diretta verso l'esterno)*

Altre manifestazioni di degrado di minore entità sono presenti sulle pareti verticali degli altri vani.

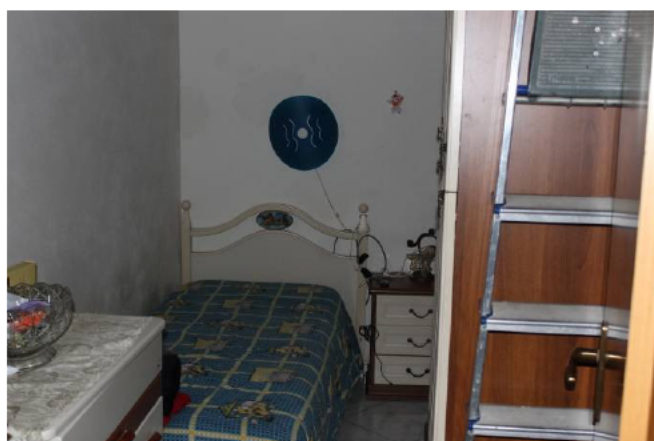
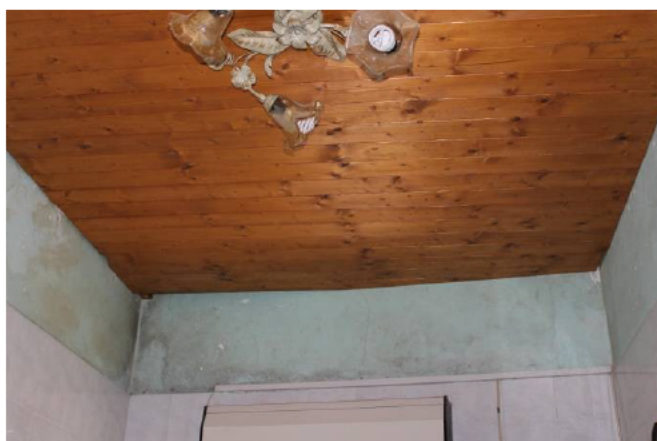
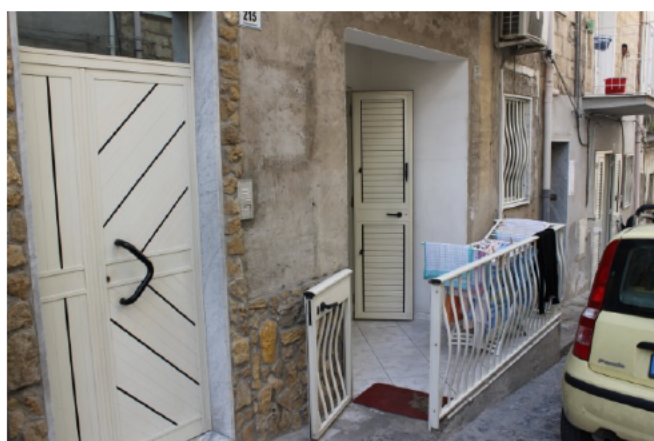
*Foto 7 e 8 - Particolare dell'intradosso del solaio del bagnetto controsoffittato con perline di legno ed ingresso dell'appartamento a piano terra*

**Piano terra.** L'immobile a piano terra consiste in un appartamento composto di tre vani oltre accessori di superficie commerciale pari ad 81 metri quadrati circa. Esso ha accesso diretto dalla via Mazzini (civ. 217) attraverso un balcone (v. foto 8), oltre che dal vano scala comune.

Il bene, privo di impianto di riscaldamento, presenta gravi segni di degrado nell'intradosso del solaio del bagnetto, consistenti nello sfondella-

mento dovuto alle infiltrazioni di umidità discendente (vedasi foto).

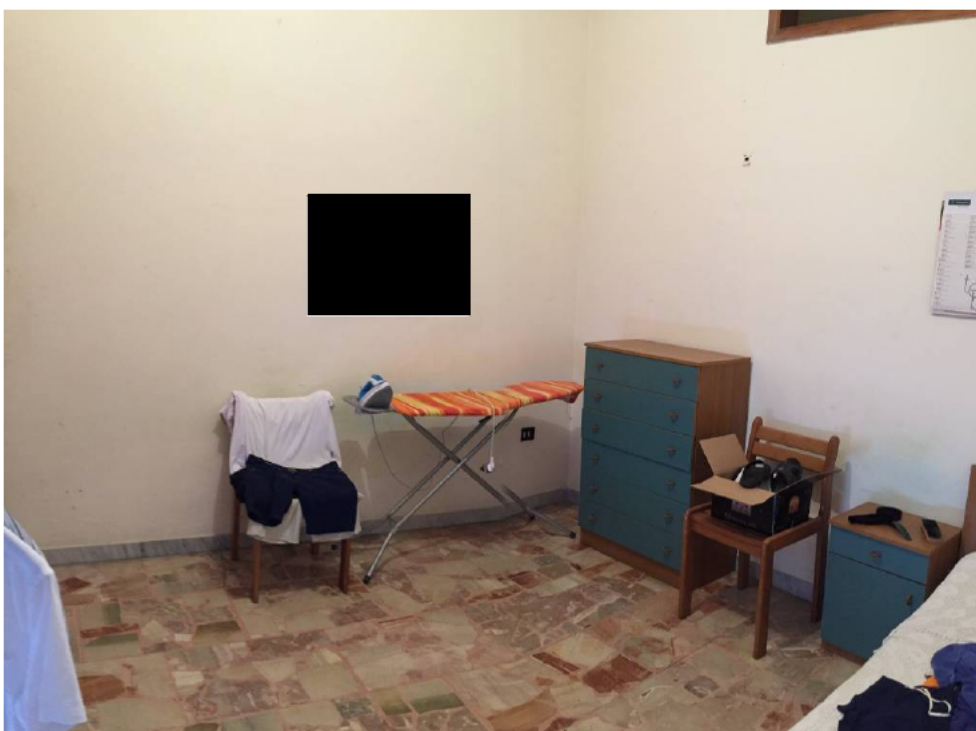
*Foto 11 e 12 - Particolare degli interni dell'appartamento a secondo piano  
(a destra e diritto salendo le scale)*

L'appartamento con ingresso diritto ed a destra salendo le scale (fig. 2 e piante allegate), si compone invece di quattro vani (di cui uno quasi buio) oltre accessori.

Esso ha affaccio sia su via Mazzini sia su via Risorgimento e misura 78,6 metri quadrati circa di superficie commerciale, oltre al balcone (su via Risorgimento).

Entrambi gli appartamenti a secondo piano sono privi di impianto di riscaldamento, hanno pavimenti in clinker, porte interne in legno, infissi esterni in legno con serranda plastica e pareti verticali finite con idropittura.

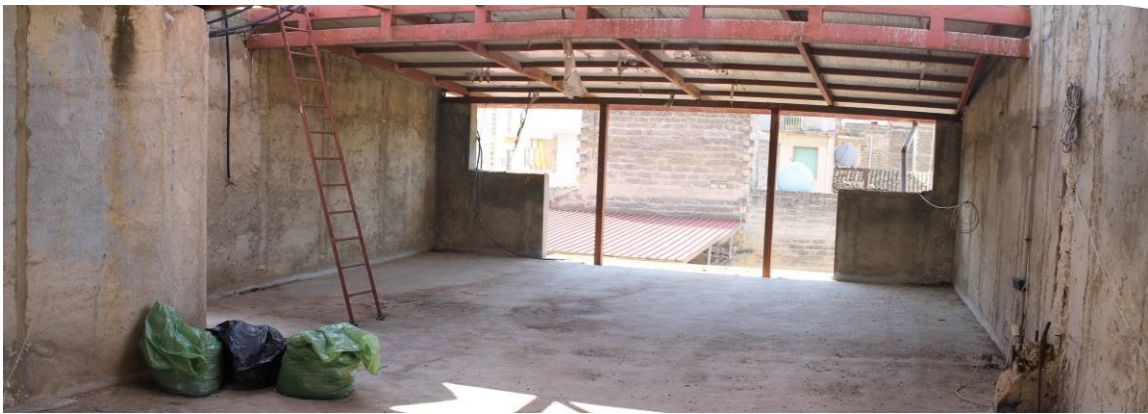
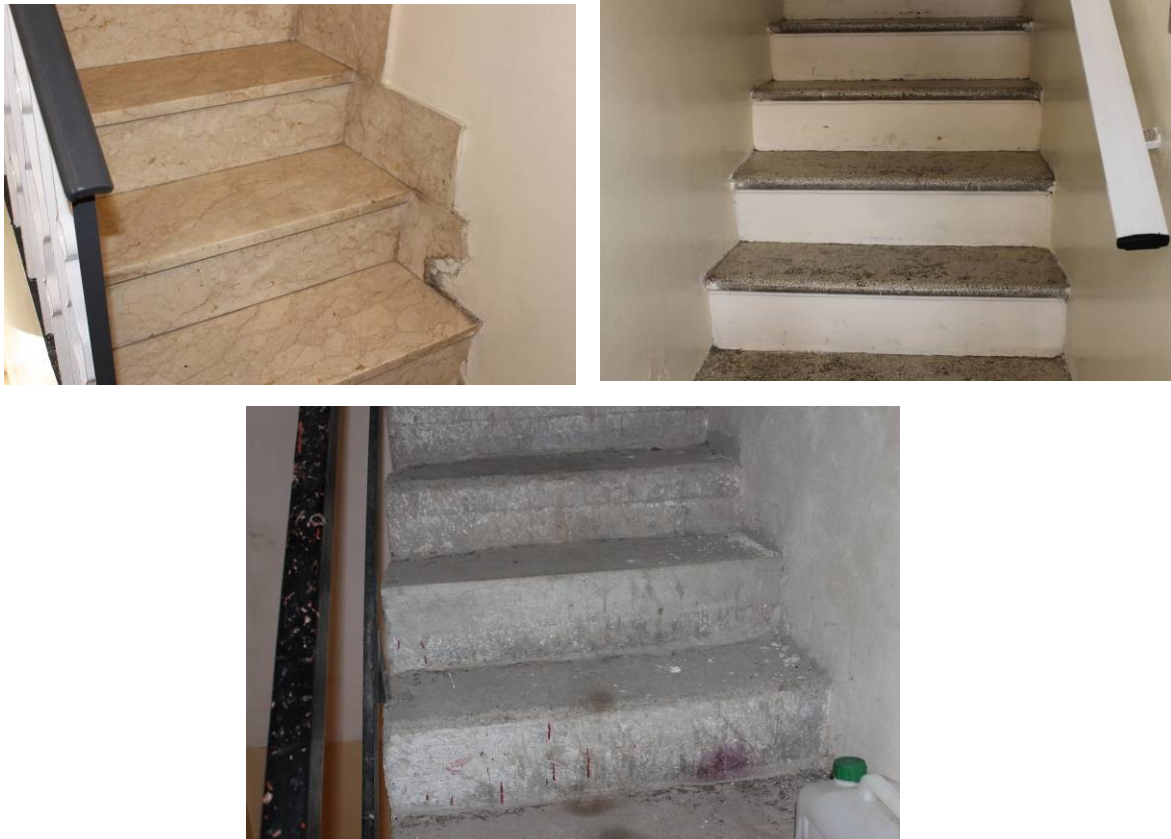
Foto 13 - Particolare lastrico solare a terzo piano  
 Foto 14, 15 e 16 - Scale d'accesso ai piani in elevazione

**Lastrico solare a terzo piano (v. fig. 2).** L'immobile è attualmente allo stato grezzo e coperto con un tetto a falde inclinate con altezze sfalsate (al colmo ha un sopralzo per consentire l'apertura di finestre), avente struttura portante in tubi quadri di acciaio zincato.

La stima dei beni terrà conto degli oneri di regolarizzazione edilizia e catastale del solo piano terra e dell'integrale demolizione del secondo piano e della copertura del lastrico solare.
