**TRIBUNALE di SALERNO**  
**III sezione civile - Ufficio esecuzioni Immobiliari**  
**Giudice dell'esecuzione: Dott.ssa Giuseppina Valiante**

**RELAZIONE GRAFICO-FOTOGRAFICA**

**ESECUZIONE IMMOBILIARE n° 162/2025**

**appartamento su un unico livello di piano terzo**, interno 4, scala A, ubicato in via Olevano 159 del Comune di Battipaglia.

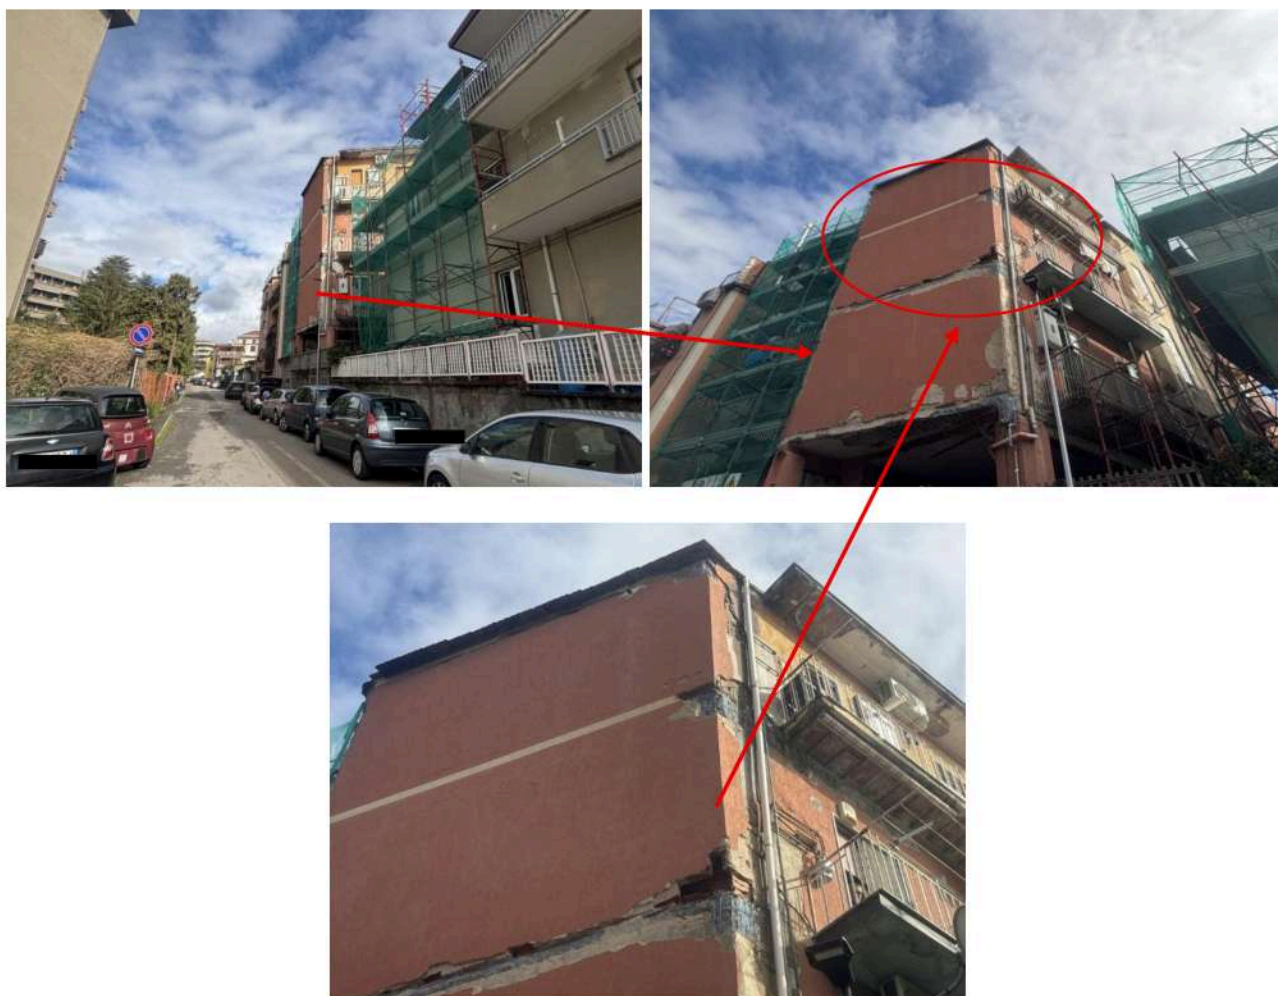
*Fig. 1-2-3: ambito urbano di ricaduta del Lotto Unico sul prospetto retrostante ritratto da via Aosta.*

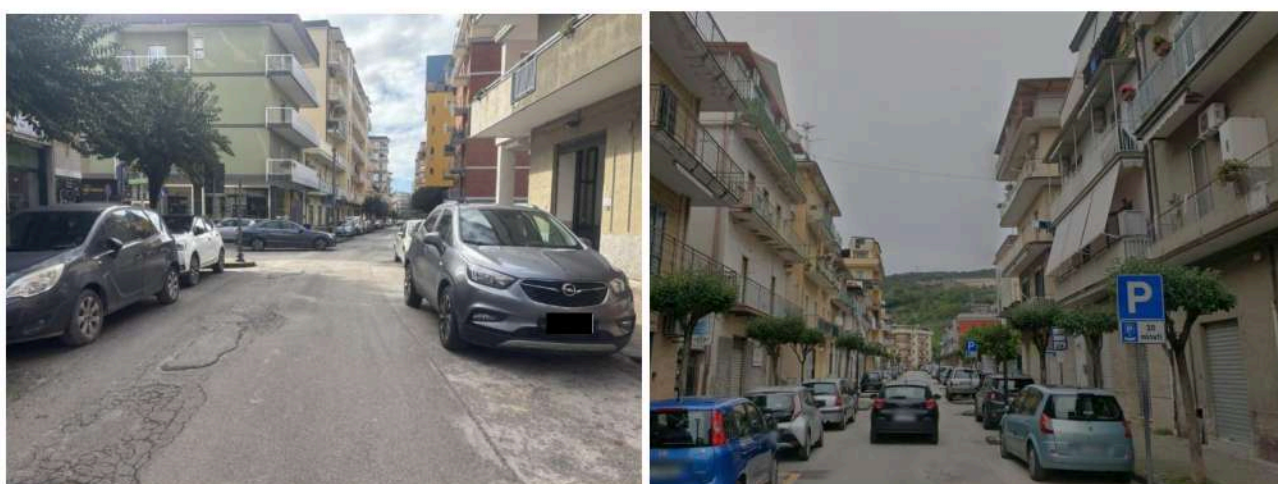
*Fig. 4-5: ambito urbano di ricaduta del Lotto Unico ripreso da via Olevano in corrispondenza del civ. 159, laddove è posto l'accesso all'immobile esecutato.*

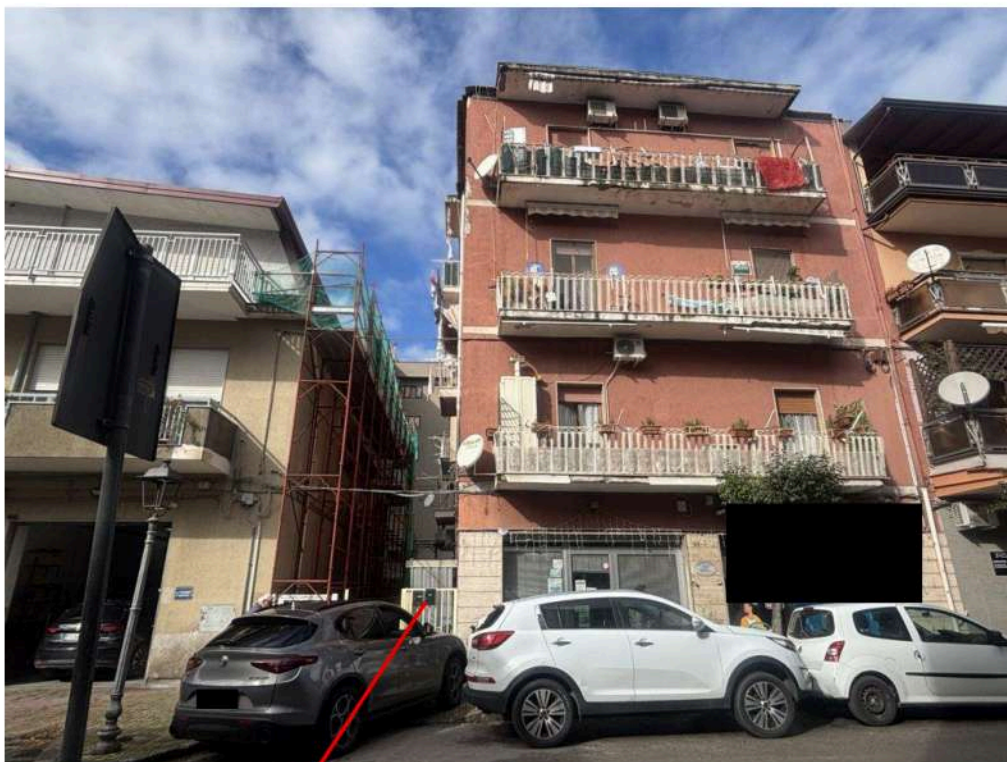
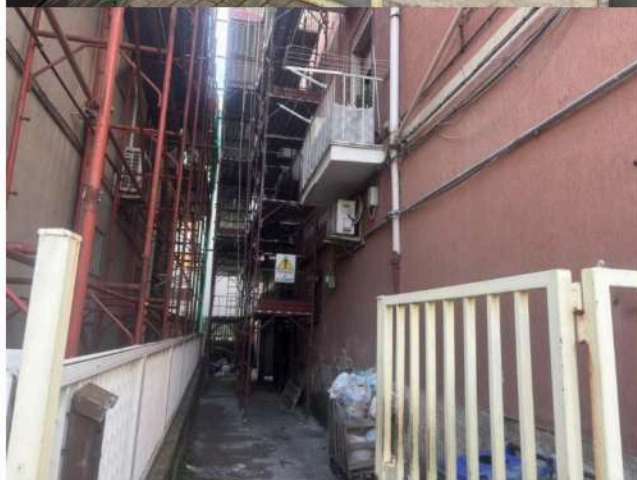
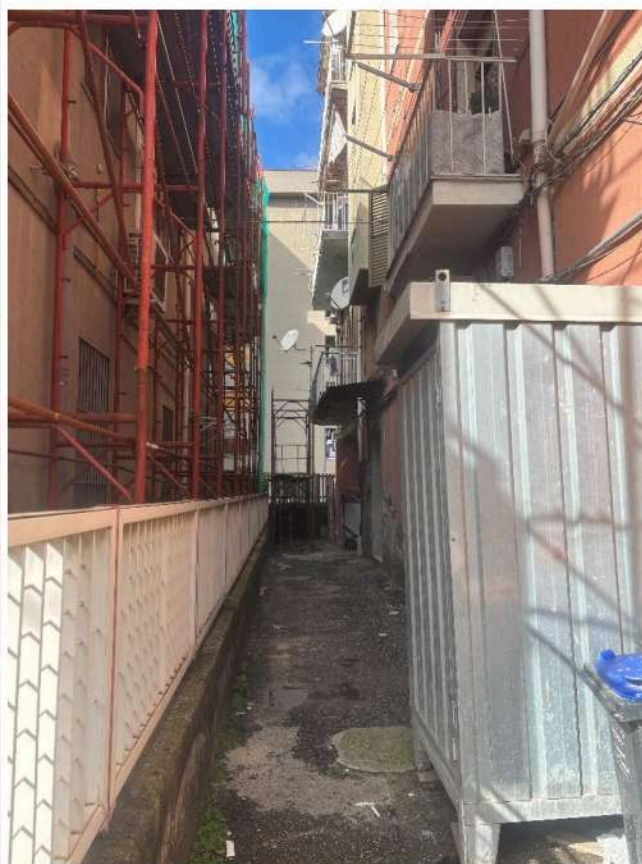
*Fig. 6-7-8-9: Rilievo fotografico del prospetto principale dove è ubicato il **cancello comune condominiale di accesso pedonale** alla part. 121. Si noti lo stato di cantierazione più avanzato durante il II accesso del 18.02.2026 (foto di sinistra) rispetto a quello meno avanzato del primo accesso (foto di destra) del 05.02.2026.*

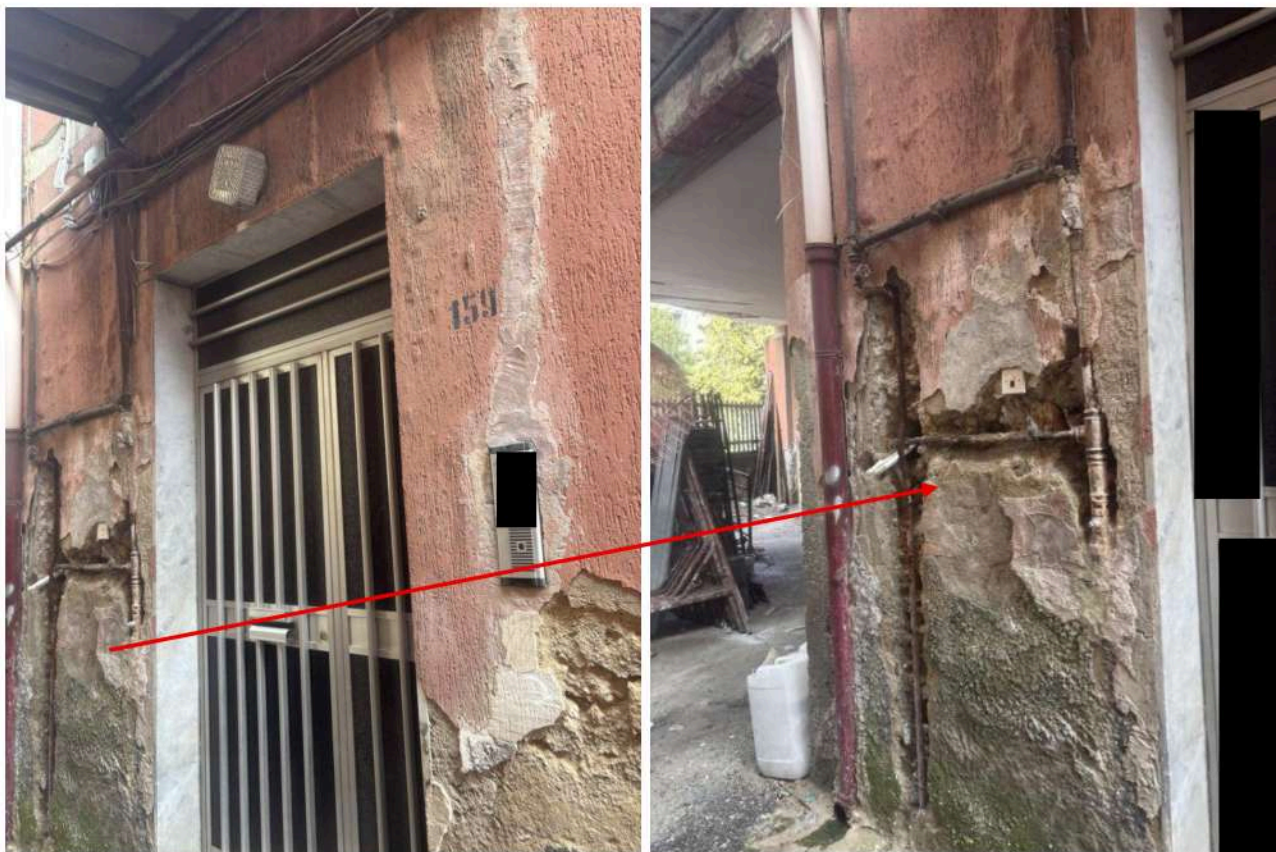
*Fig. 10-11: viste prospettiche del portone di accesso al fabbricato al civ. 159 di via Olevano.*

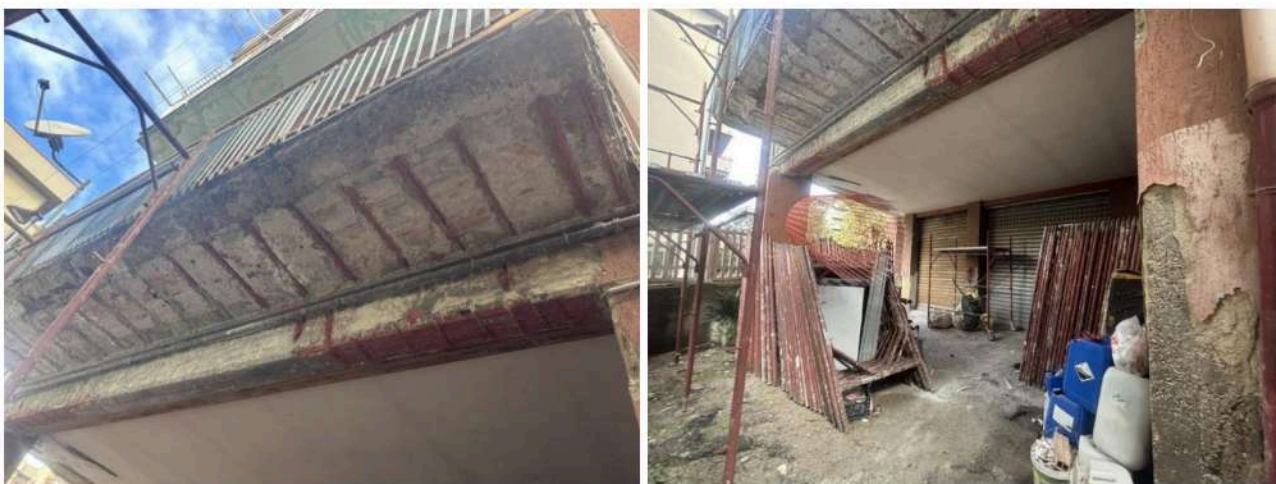
*Fig. 12-13: vista prospettiche dello stato di manutenzione straordinaria del fabbricato oggetto di lavori di manutenzione straordinaria che risulta allo stato del primo accesso (05.02.2026) oggetto di lavori di spicconatura dei cornicioni, propedeutici ai lavori di ristrutturazione condominiali, approvati e iniziati nel mese di giugno 2025.*

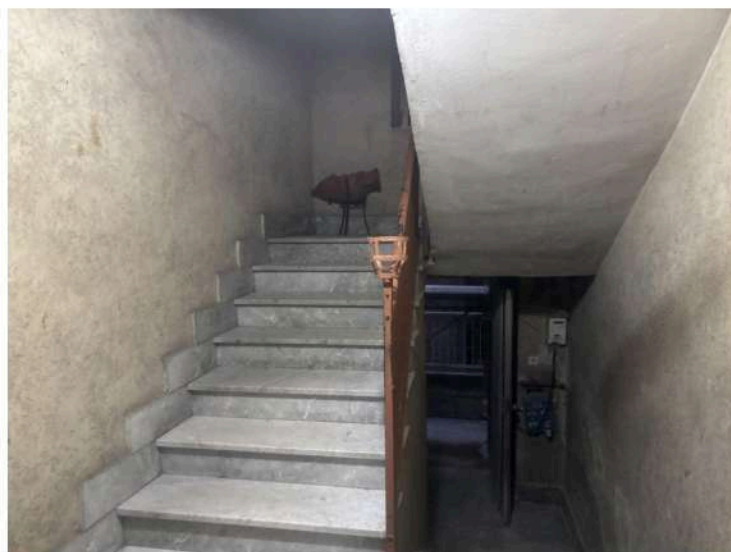
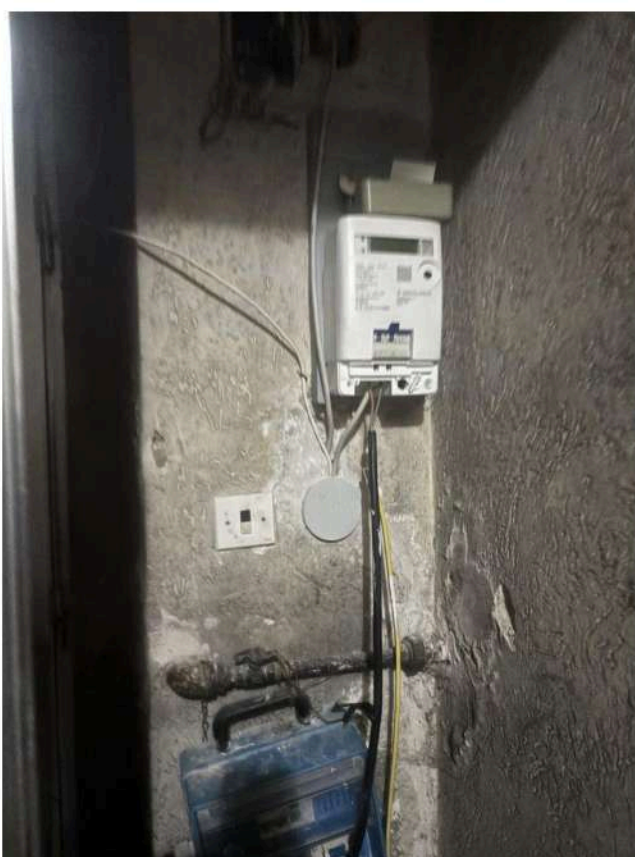
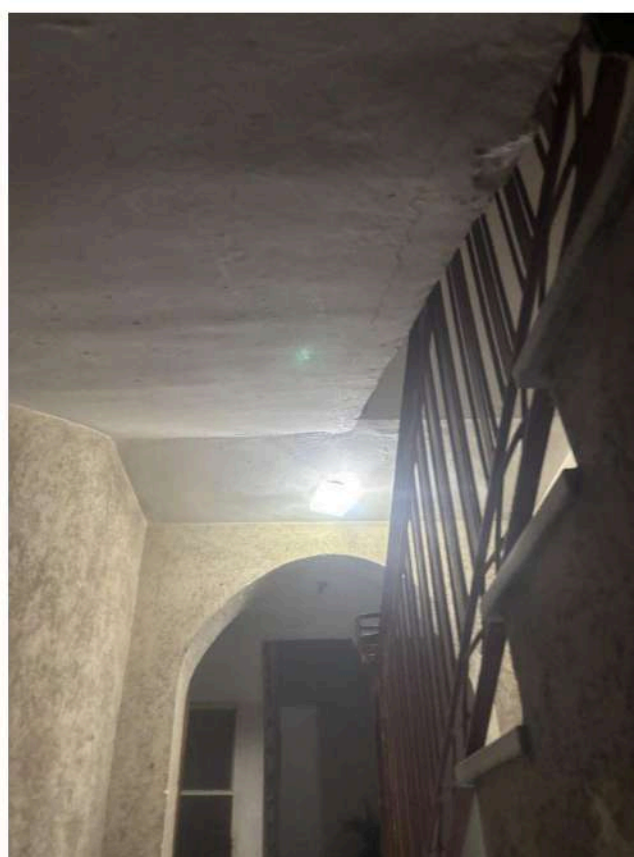
*Fig. 14-15-16: dettagli del vano scala comune sia al corpo di fabbrica part. 121 che ad altro corpo di fabbrica adiacente part. 119, con contatore delle utenze condominiali posto vicino al portone di ingresso.*

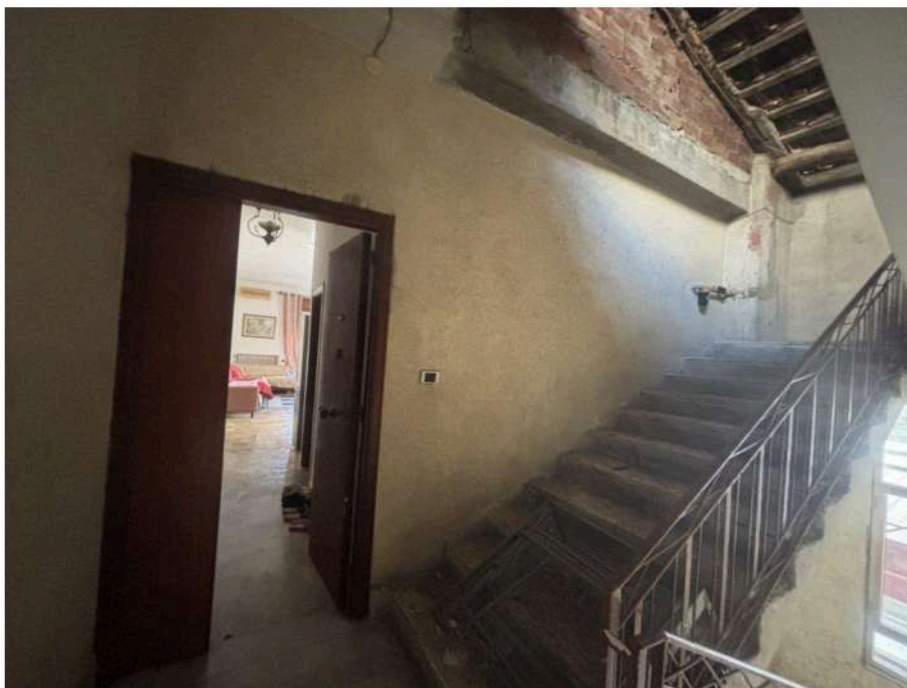
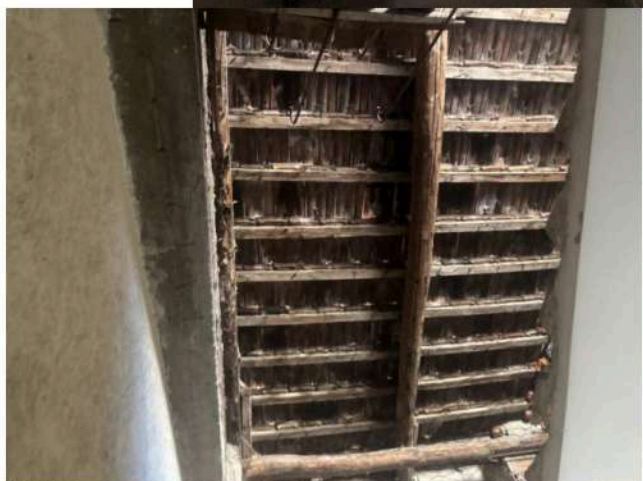
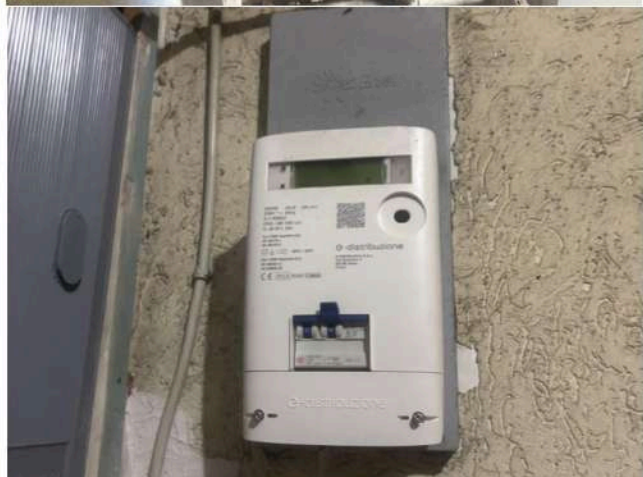
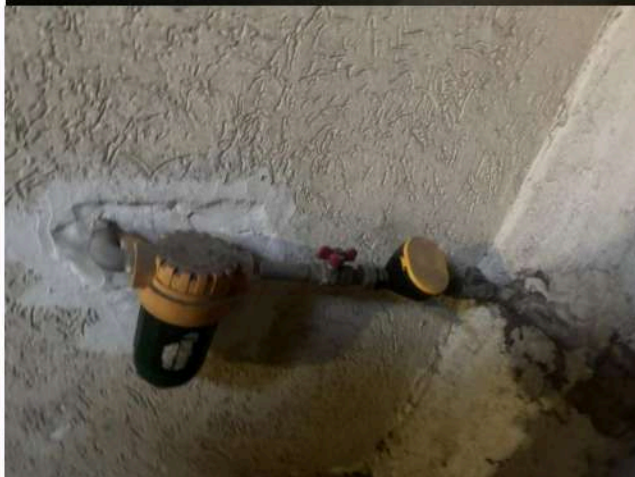
L'appartamento è ubicato al piano terzo, i contatori delle utenze sono ubicati nel pianerottolo del piano terzo. La copertura risulta datata e con aperture che danno nelle scale comuni non protette e quindi soggette agli agenti atmosferici e meritevole di ripresa delle finiture e delle facciate.

*Fig. 17-18-19-20-21: dettagli del pianerottolo di terzo piano con accesso all'appartamento, con contatori delle utenze dell'appartamento esecutato posti sullo stesso pianerottolo comune di piano tre che è illuminato da apertura non protetta in corrispondenza dell'apertura della copertura del tetto. Le componenti interne comuni dello stabile risultano di epoca vetusta meritevoli anch'esse di interventi manutentivi.*

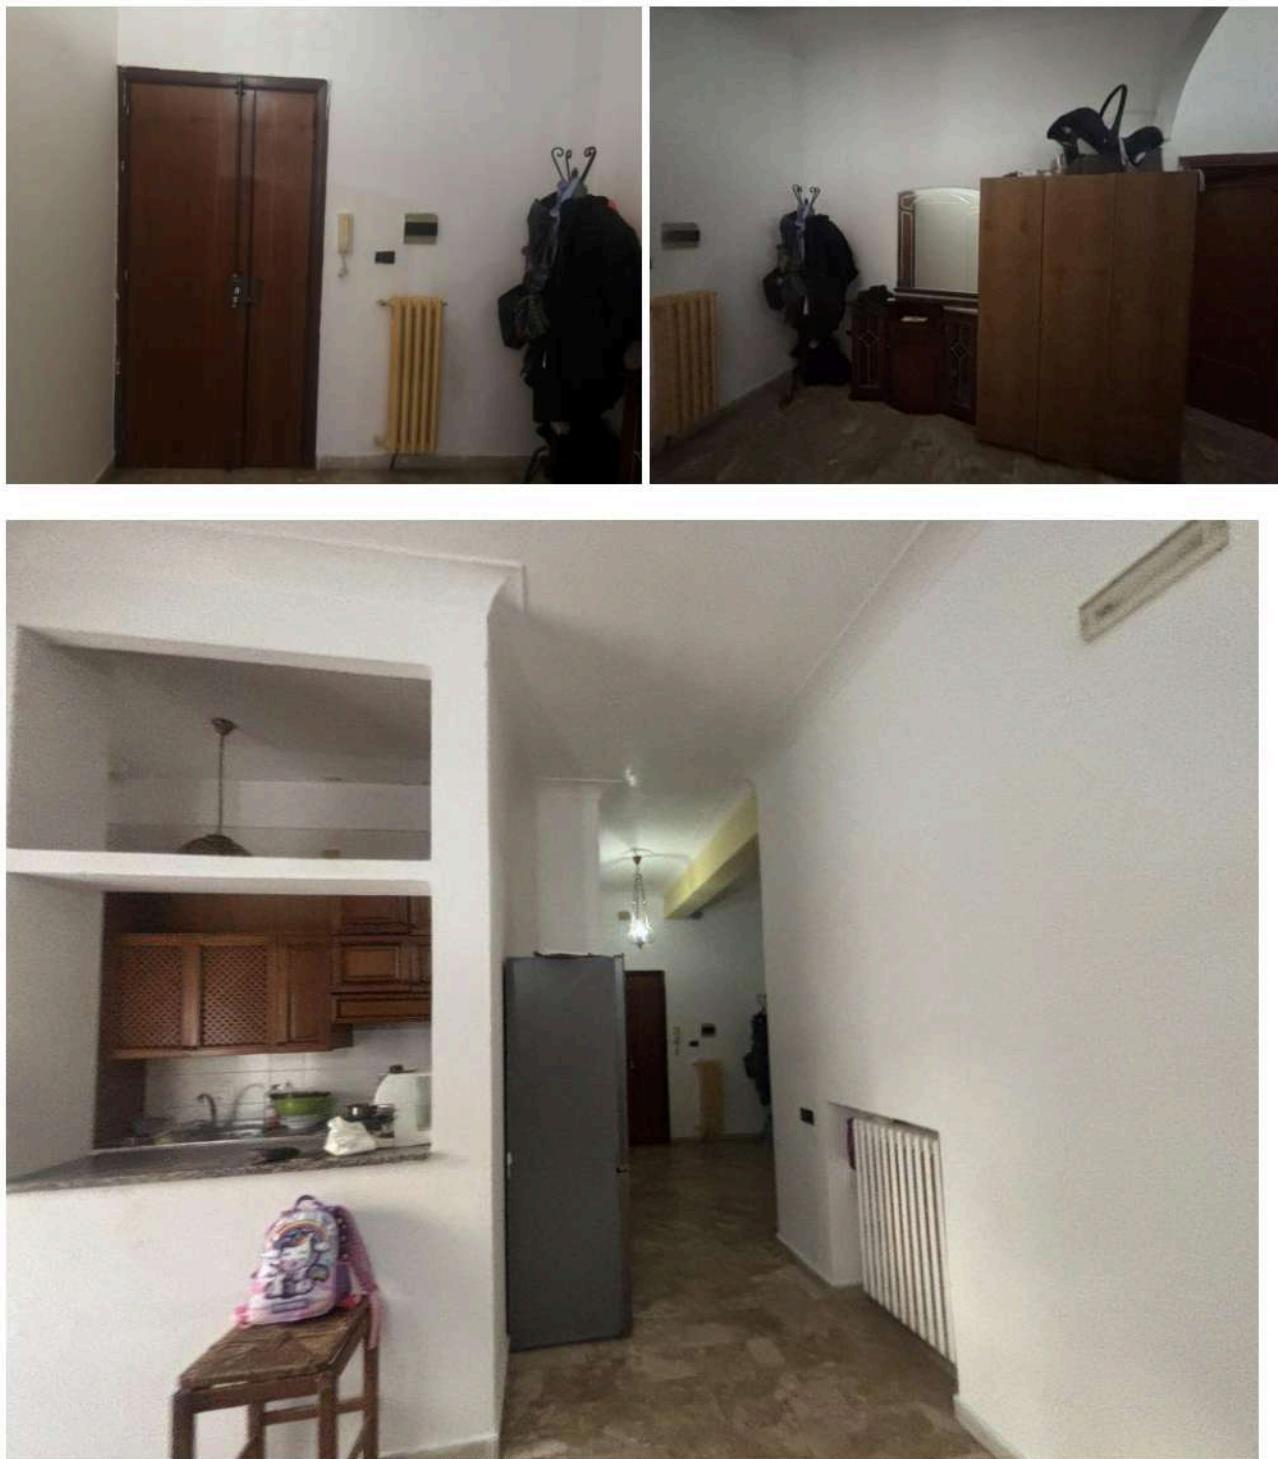
*Fig. 22-23-24: viste prospettiche degli interni del vestibolo di ingresso a tergo della porta di accesso dal pianerottolo del terzo piano. Pur non disponendo di finestre di affaccio il vestibolo risulta abbastanza spazioso e serve due disimpegni separati da un tramezzo che conducono alla zona giorno e alla zona notte dell'appartamento. Il disimpegno verso la zona giorno risulta visibile nell'ultima foto.*

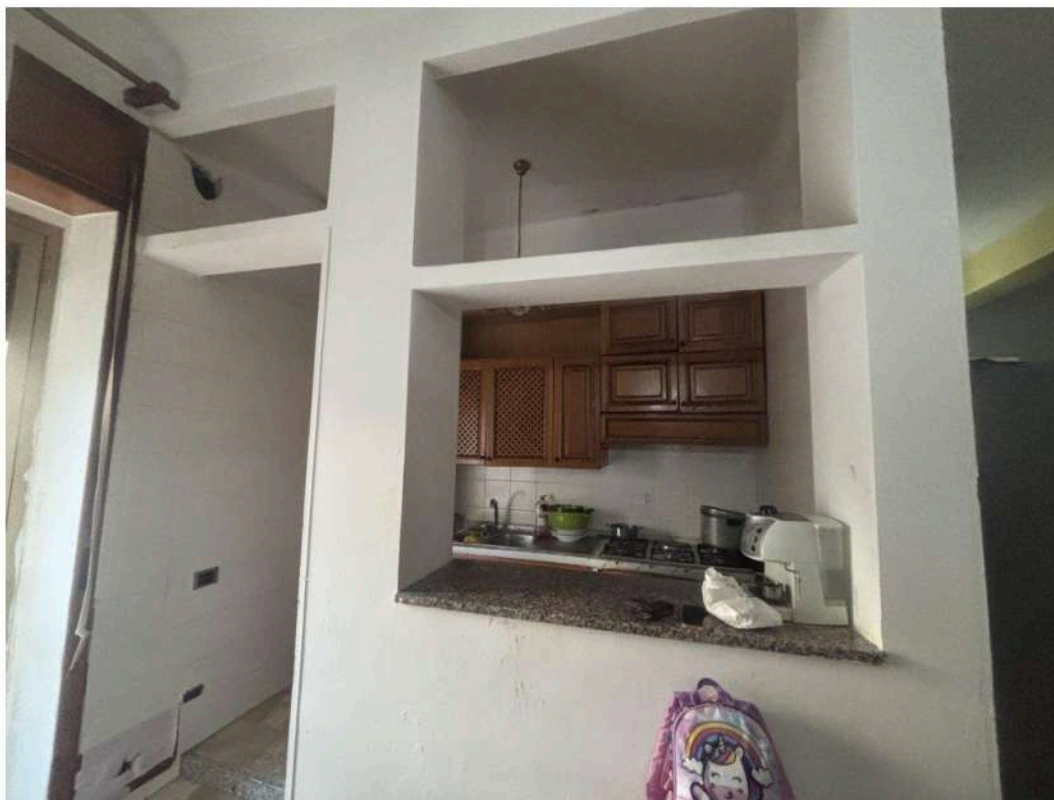
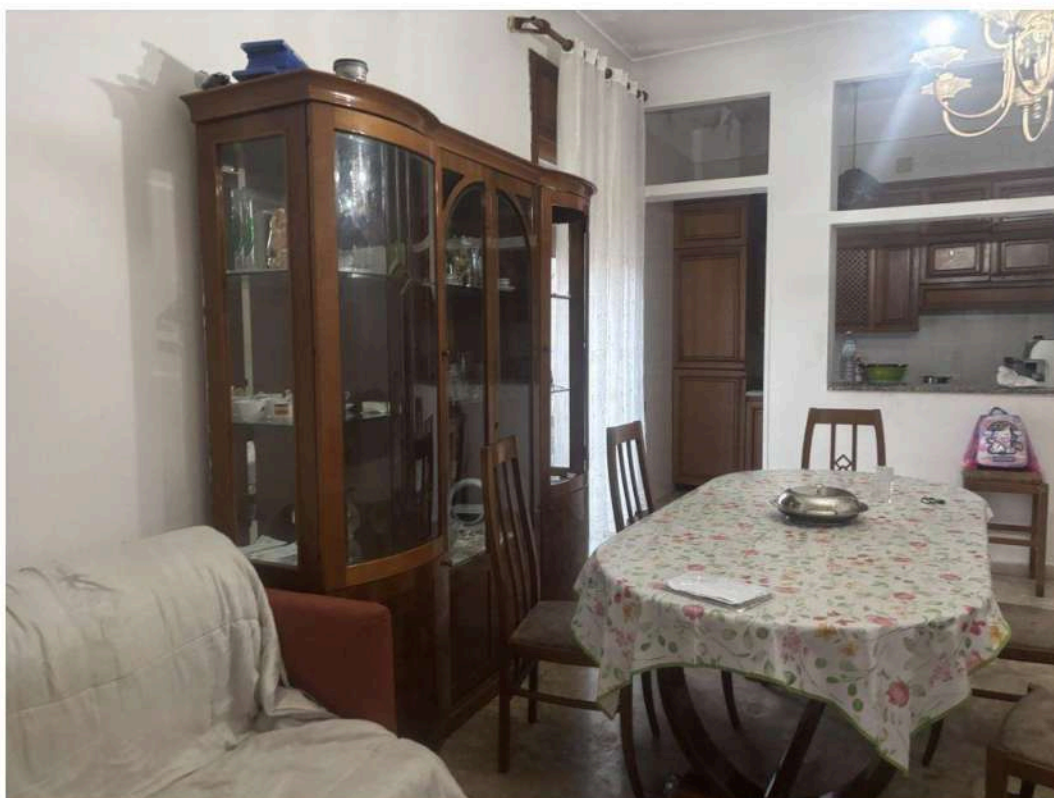
*Fig. 25-26: viste prospettiche della zona giorno con spazio cucina e spazio pranzo intercomunicanti tramite varchi flessibili. L'ambiente giorno è illuminato da due porte finestre, entrambe con affaccio balconato.*

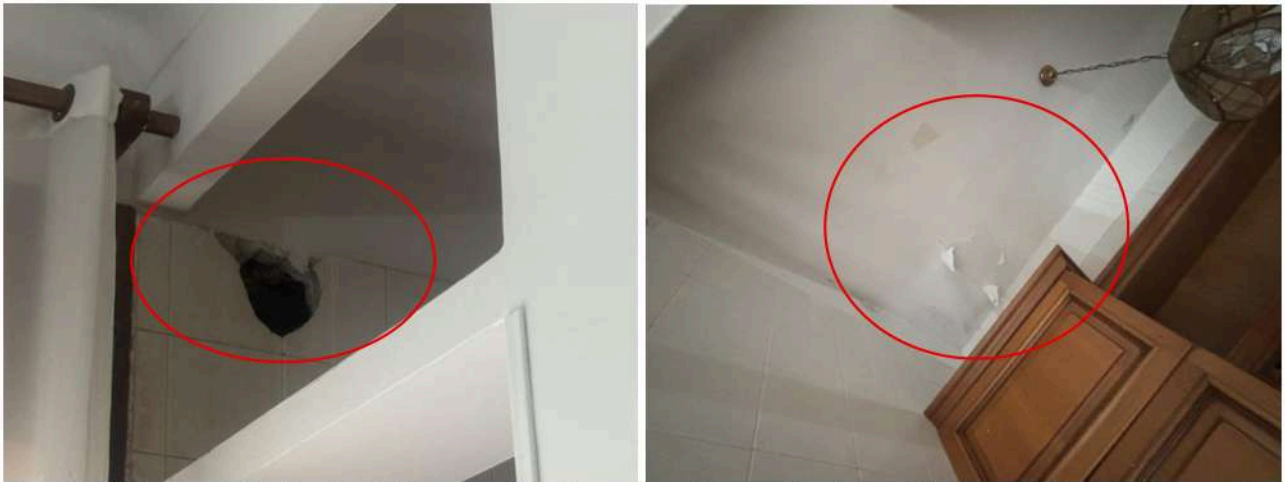
L'appartamento esecutato, più in dettaglio, risulta costituito da un soggiorno cucina, due vani letto, due ripostigli e un bagno, il tutto in buono stato di manutenzione fatta eccezione di infiltrazioni d'acqua provenienti dal tetto visibili soprattutto nel bagno. Infatti, la copertura andrebbe rivista e sistemata anche in occasione dei lavori di ristrutturazione che già interessano il fabbricato.

*Fig. 27-28: dettagli di taluni fenomeni di degrado nelle porzioni a soffitto e negli spigoli superiori dell'ambiente cucina, il primo rappresenta l'impianto di areazione fumi cucina privato della griglia e occluso e il secondo rappresenta esfoliazioni di intonaco dovute a infiltrazioni d'acqua dalla copertura.*

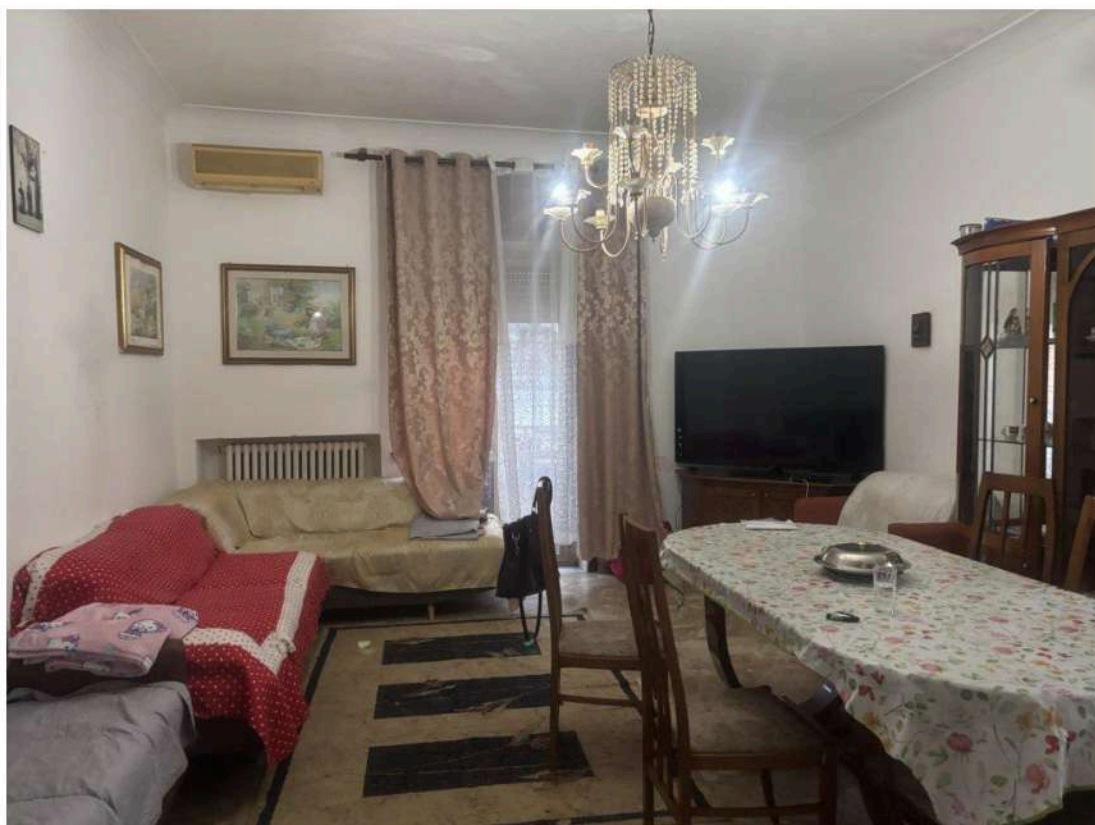
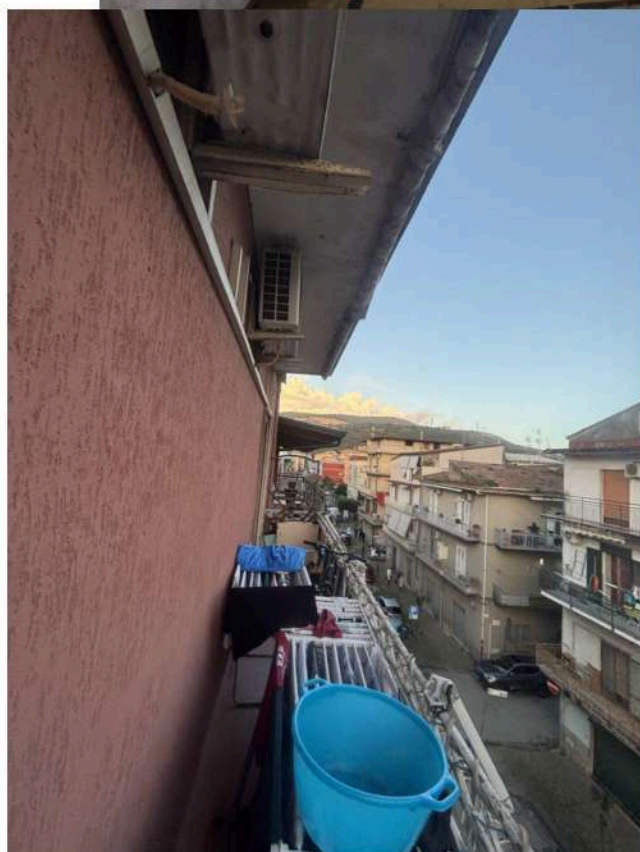
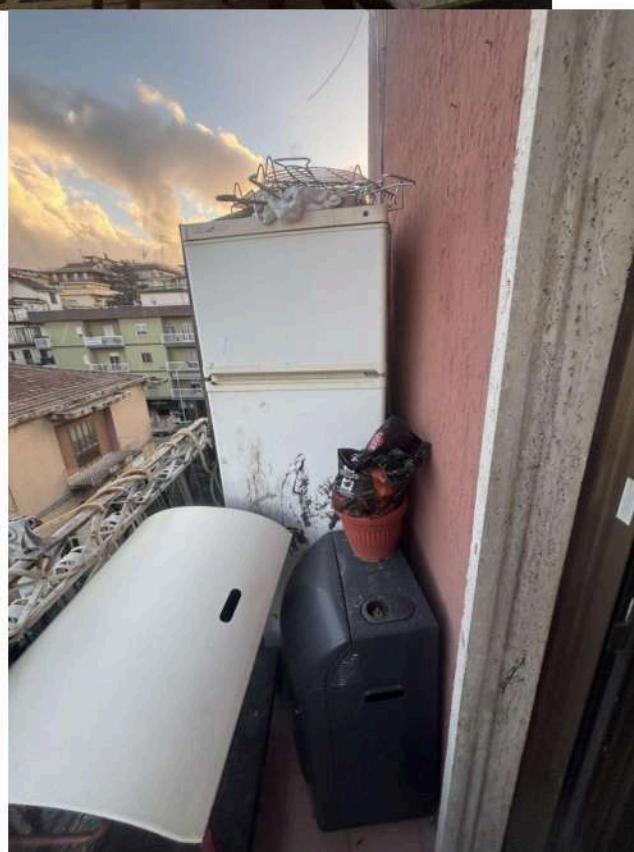
*Fig. 32-33-34: dall'altra porta finestra del soggiorno si può accedere ad ulteriore balconata di affaccio che prospetta su via Olevano e serve anche uno dei vani letto della zona notte.*

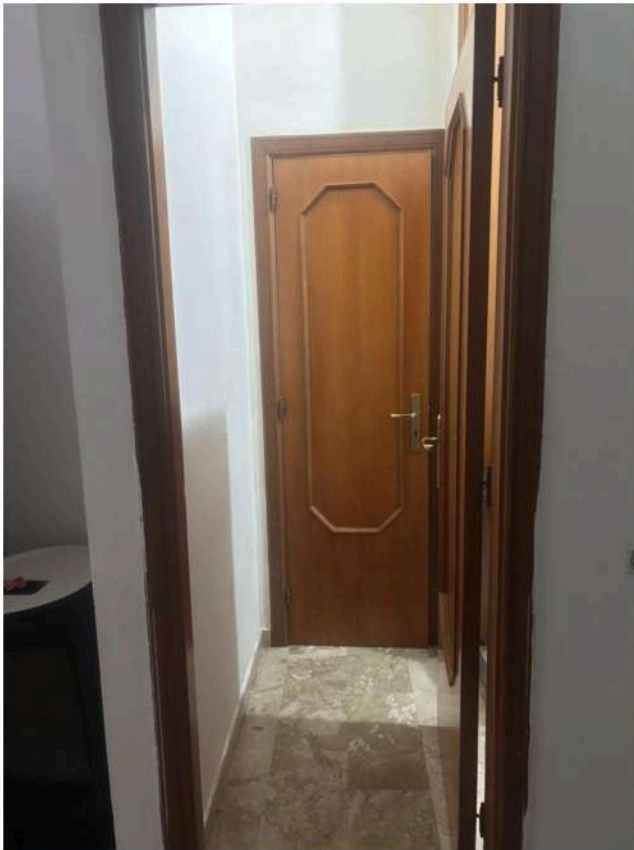
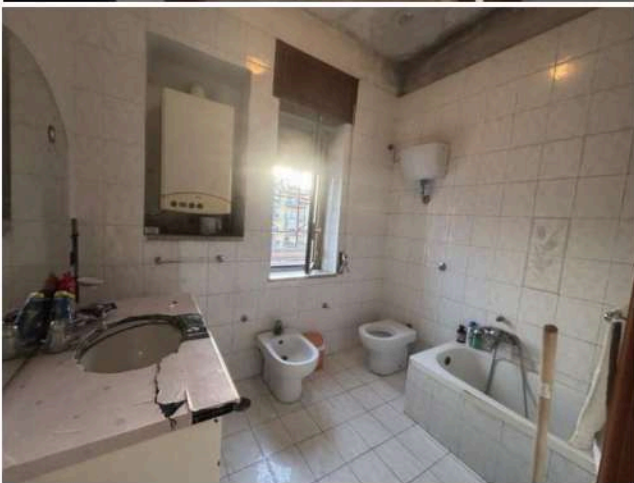
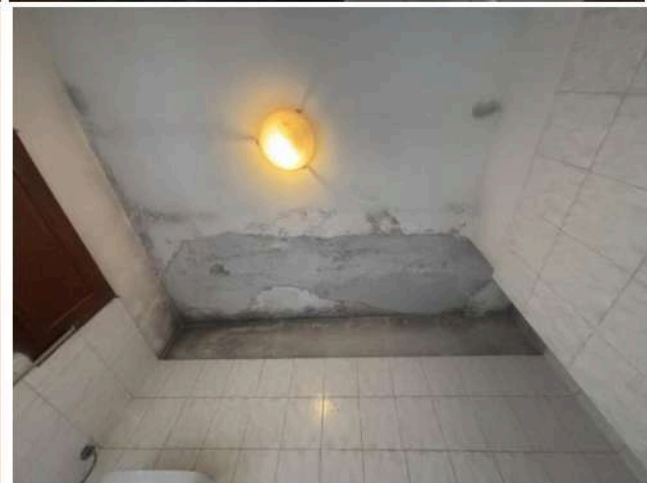
*Fig. 35-36-37-38: l'appartamento è servito da un unico ambiente WC di ampie dimensioni provvisto di illuminazione diretta e caldaia, nonché provvisto di antibagno antistante con ripostiglio che non lo rende immediatamente promiscuo rispetto alla zona di ingresso dell'appartamento. Si rilevano, inoltre, nel bagno lavori di rifacimento del solaio che è stato ripreso senza provvedere alle finiture all'intradosso, che risulta crollato a seguito di infiltrazioni d'acqua provenienti dalla copertura.*

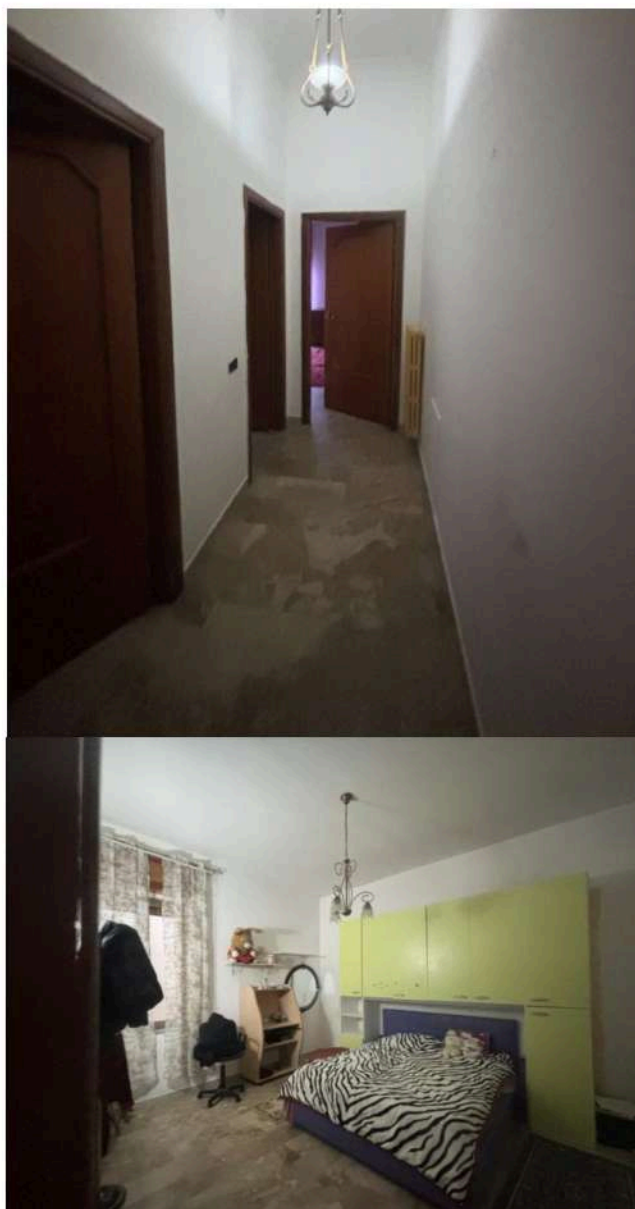
**Fig. 39-40-41-42:** particolari del disimpegno a servizio della zona notte e di una delle camere da letto con affaccio finestrato su corte interna al fabbricato che risente di taluni, pur lievi degni delle finiture, al di sopra dell'armadio e in corrispondenza dell'infisso.

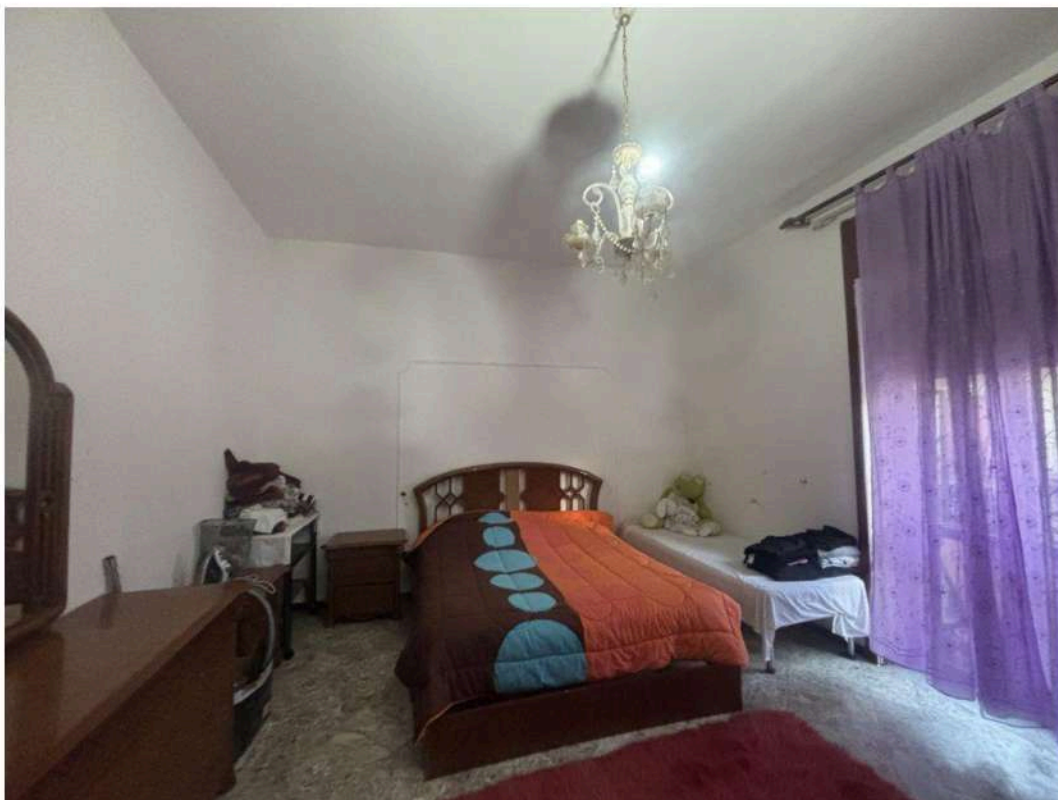
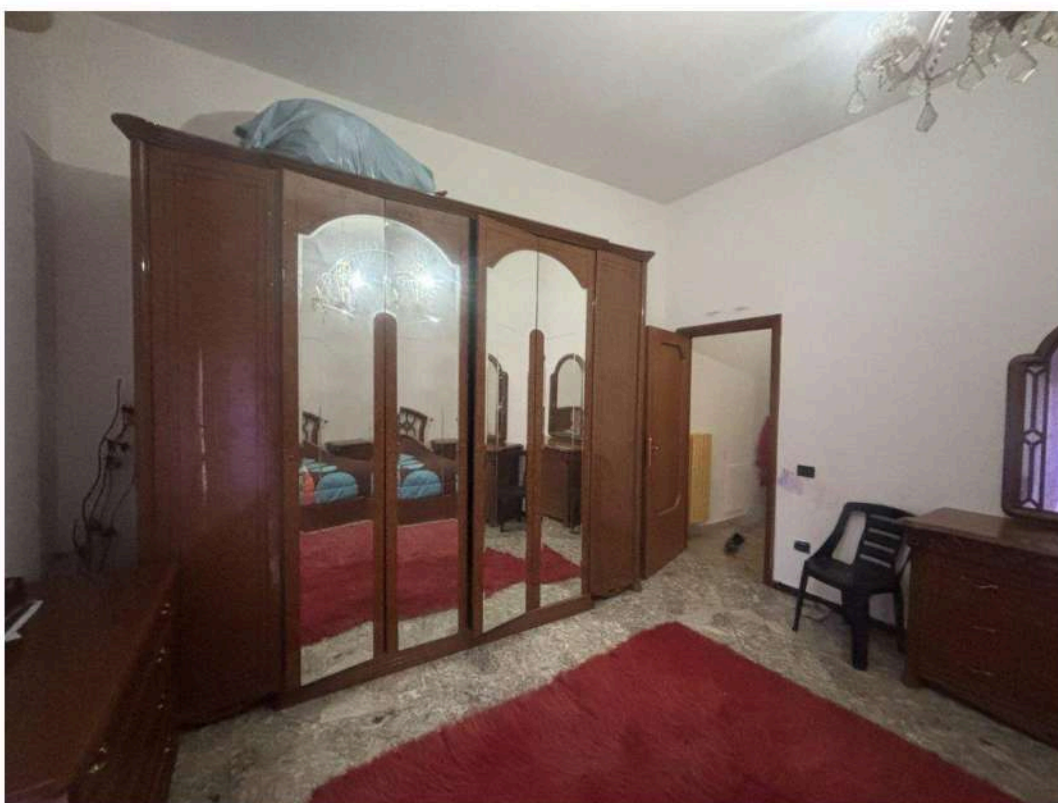
*Fig. 43-44: viste prospettiche dell'altro vano letto matrimoniale, di più ampie dimensioni, con porta finestra di affaccio balconato su via Olevano.*

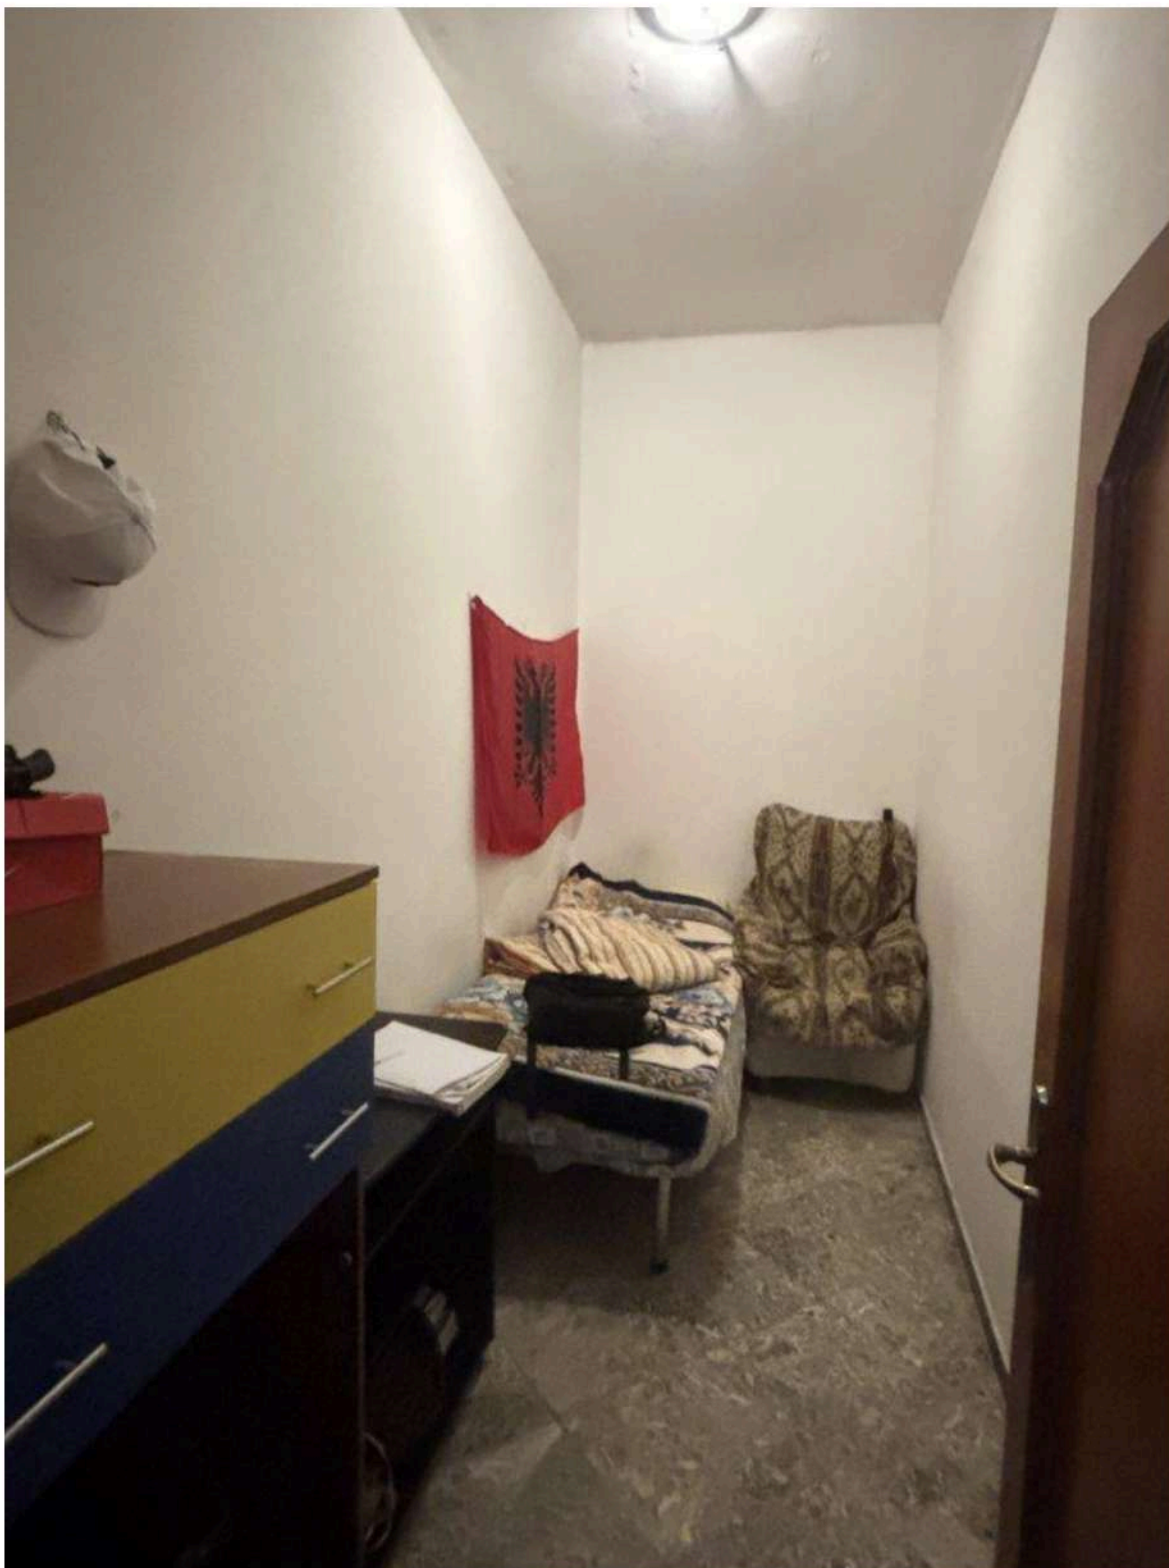
*Fig. 45: vista prospettica dell'altro vano, ugualmente servito dal disimpegno della zona notte, e tuttavia privo d'affacci usabile come vano ripostiglio della zona notte e rifunzionalizzabile con eventuali opere a carico dell'acquirente come cabina armadio a servizio dell'adiacente vano letto matrimoniale.*
