**TRIBUNALE DI LAGONEGRO**

**Procedura E.I. n. 20/2020 R.G.E. - Relazione del C.T.U.**

**LOTTO N.1:**

Fabbricato a scopo produttivo con annessi uffici e abitazione, ubicati nella  
zona industriale del Comune di Chiaromonte (PZ) alla via Don Fabio s.n.c.  
distinto in catasto al foglio n. 18 particella n. 279 sub.2 e 3;

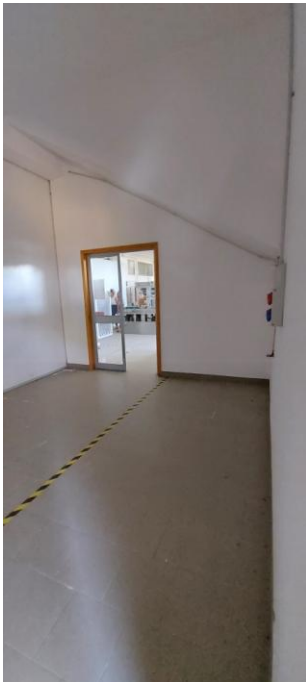
*foto 1*

L'area produttiva posta al Piano Terra si divide in tre spazi, destinati  
rispettivamente a deposito (foto 1-2-3), zona

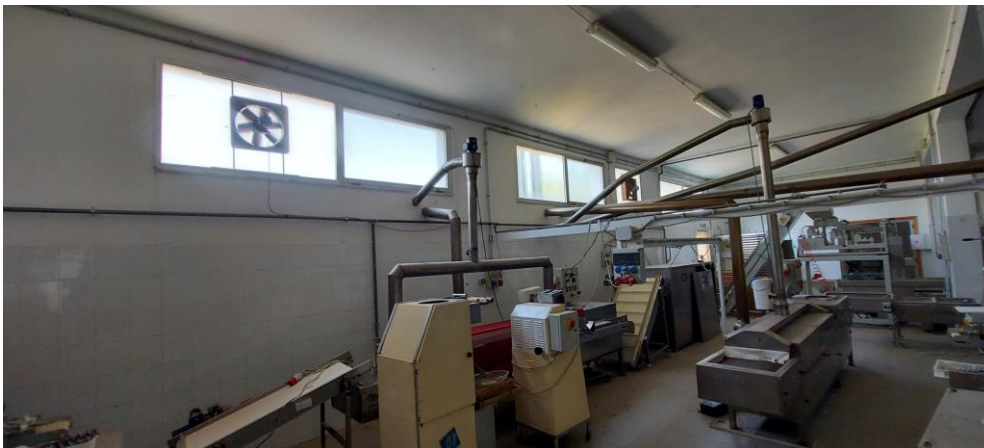
*foto 4*

lavorazione (foto 4-5-6-7-8), e zona cucina (foto 9).

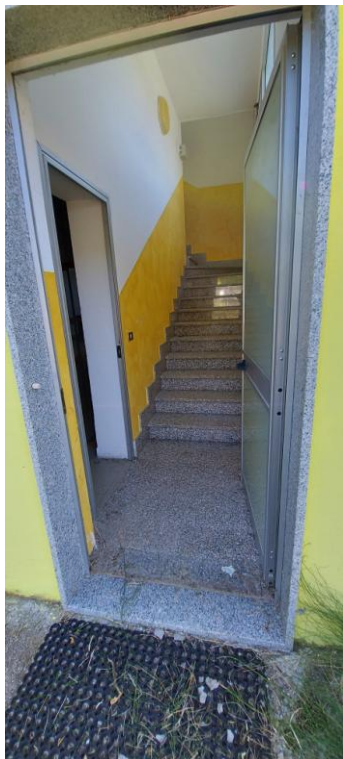
*foto 10*

Al piano primo, accessibile attraverso una scala interna posta al lato della zona deposito (foto 10), si raggiunge il primo piano dove troviamo gli uffici a servizio dell'attività, dotati di n.2 spogliatoi e servizi igienici (foto 11-12).

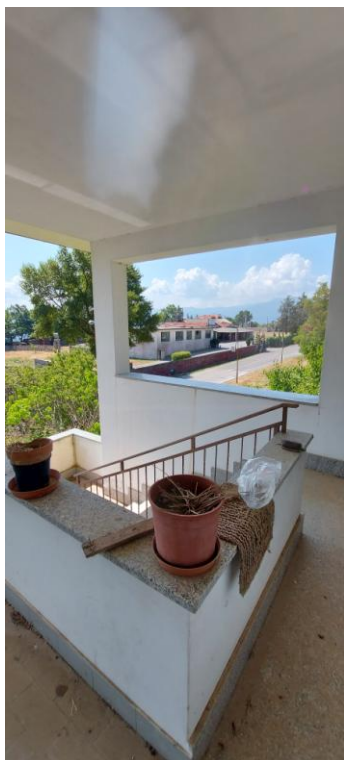
*foto 16*

Attraverso una scala semiaperta (foto 16), contrapposta alla scala che porta agli uffici, si accede all'appartamento posto al primo piano.

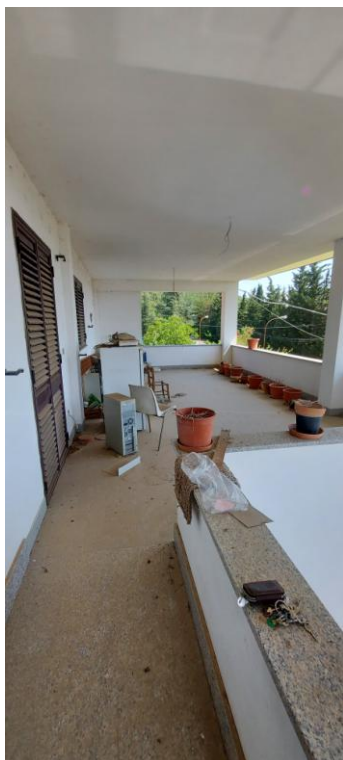
*foto 17*

Superato un ampio terrazzo coperto (foto 17), attraverso il portone di ingresso, si accede ad un'ampia zona destinata a soggiorno/cucina (foto 18-19-20).

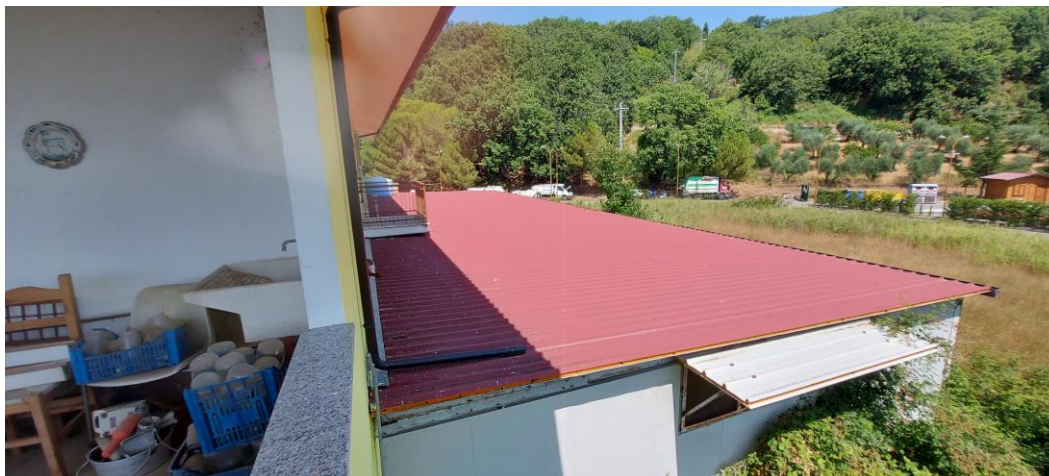
*Foto 26*

Al piano terra, annessa al fabbricato, lungo quasi l'intero lato sinistro dello stesso, è presente una tettoia in ferro, quasi completamente compagnata con pannellatura coibentata e copertura in lamiera grecata (foto 26-27-28)

La tettoia/deposito nella concessione edilizia era stata autorizzata come elemento a carattere provvisorio; ad oggi oltre a non essere stata rimossa, risulta di maggior dimensione ed inoltre, planimetricamente, invade anche parte del lotto confinante, in dettaglio occupa parzialmente le particelle nn. \_\_\_\_\_ del foglio \_\_\_\_\_ **non oggetto di pignoramento;**

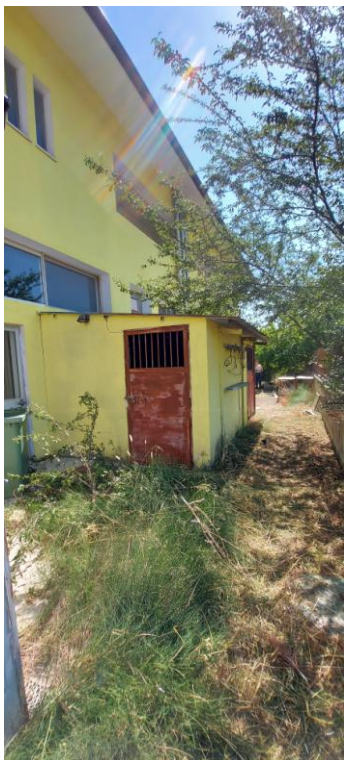
*foto n.29*

Oltre alla tettoia, sono altresì presenti, al piano terra, volumi accessori destinati a deposito gasolio, attrezzi (foto 29) ed una ulteriore struttura in ferro coperta con lamiera grecata e tompagnatura in pannelli coibentati, posta sul lato longitudinale destro del corpo di fabbrica principale (foto 30-31).

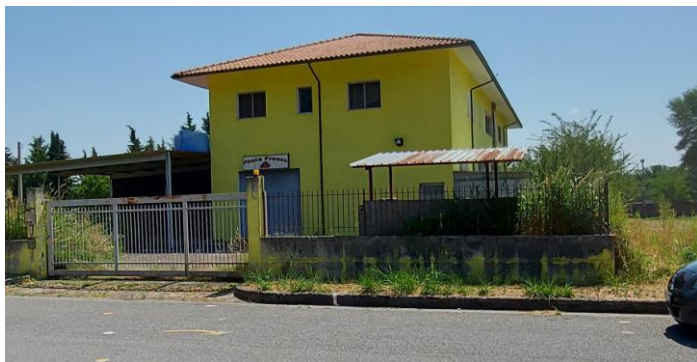
*Foto 32*

L'accesso all'area può avvenire mediante due cancelli, uno carrabile ed uno pedonale, posti su i due lati corti del lotto in posizione contrapposta. Il cancello carrabile è di tipo scorrevole in ferro (foto 32); quello pedonale,

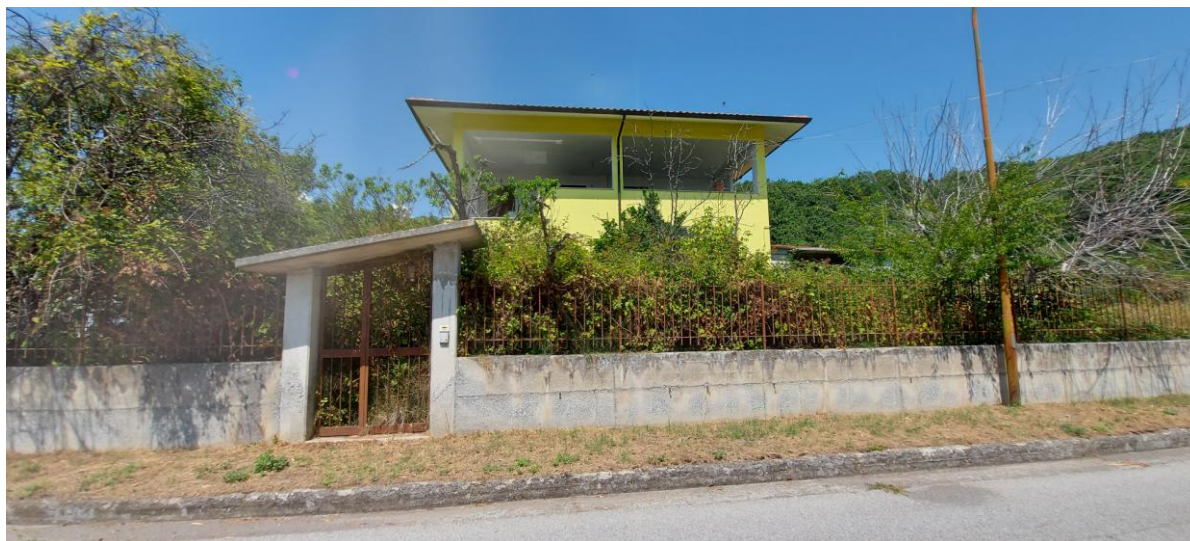
*foto 33*

sempre in ferro ma con apertura a battente (foto 33).

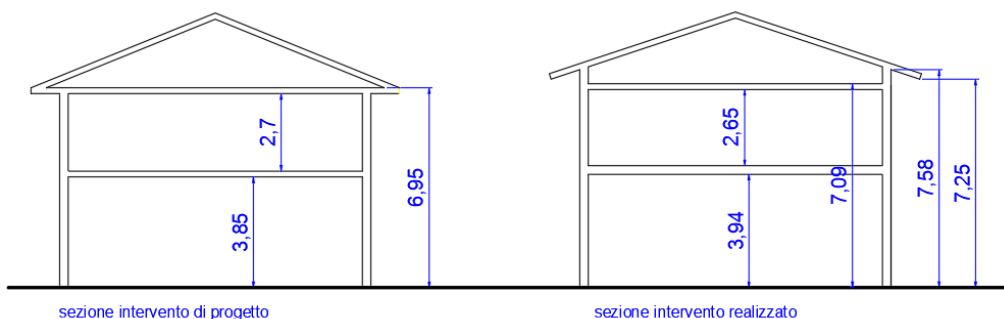
1. Maggiore altezza alla gronda, 6,95mt di progetto contro 7,58mt realizzati, con conseguente incremento volumetrico.

**Abuso riportato al p.to1):** Maggiore altezza alla gronda, 6,95mt di progetto contro 7,58mt realizzati, con conseguente incremento volumetrico;

- **Incremento altezza alla gronda** trova applicazione la c.d. **sanatoria ordinaria**, in quanto la difformità è conforme sia agli strumenti urbanistici ed edilizi vigenti al momento di realizzazione degli interventi, sia agli strumenti urbanistici ed edilizi vigenti al momento in cui viene presentata la domanda di sanatoria;
- **Incremento volumetrico** dovuto alle diverse altezze; dai calcoli di seguito riportati, si evince che il volume realizzato rientra nell'art. 34-bis del d.P.R. n. 380/2001 relativo alle "tolleranze costruttive", considerate tali nel caso di mancato rispetto dell'altezza, dei distacchi, della cubatura, della superficie coperta e di ogni altro parametro delle singole unità immobiliari, contenuto entro il limite del 2% delle misure previste nel titolo abilitativo.
