# **Tribunale di Termini Imerese**

## **PERIZIA**

### **RAPPORTO DI VALUTAZIONE**

**Lotto n. 5**

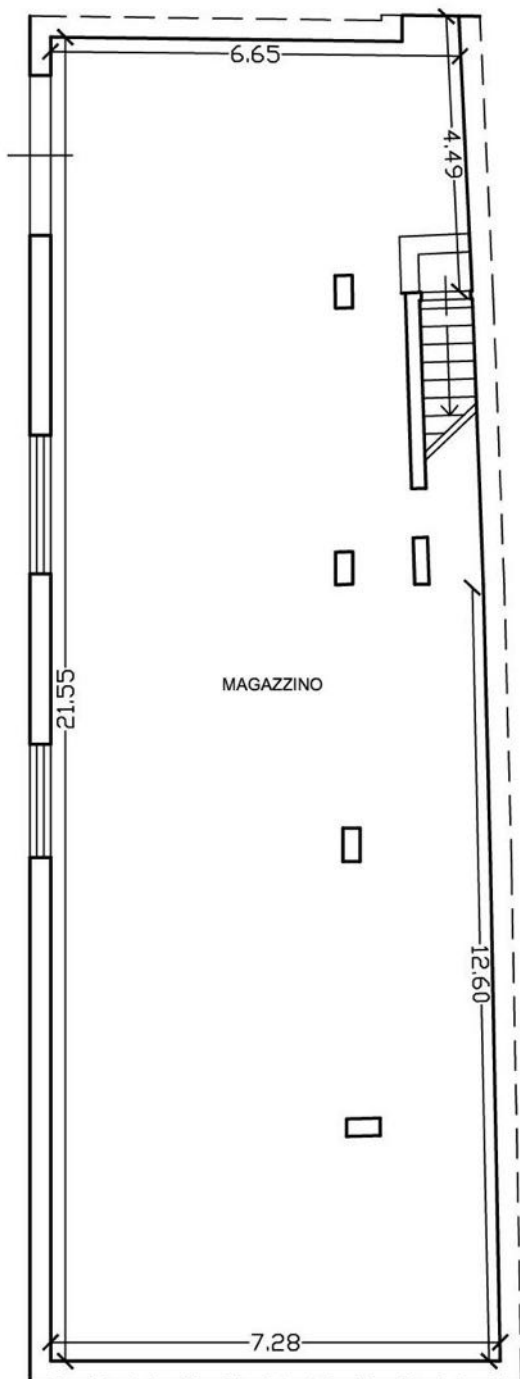
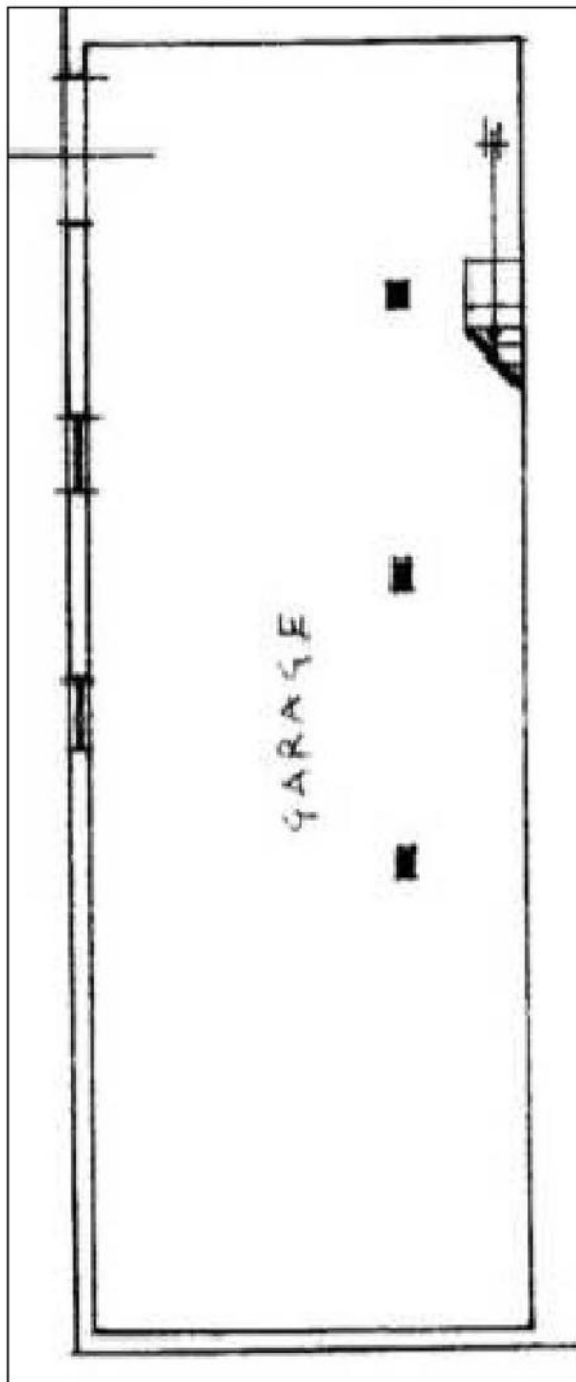
#### Planimetria n. 1

Analizzando il rilievo effettuato presso l'immobile pignorato, con la planimetria catastale depositata in data 03/07/1986, è stata accertata una diversa distribuzione degli spazi interni e degli infissi esterni, la mancata rappresentazione di un pilastro, oltre un'incongruenza nella raffigurazione della sagoma e nell'indicazione errata dell'altezza netta interna, rilevata in m 2,93 in luogo di m 3,20 indicata in planimetria. Inoltre è stata accertata l'omissione della numerazione civica nella visura catastale e la mancata indicazione del toponimo inerente l'ingresso pedonale di piazza Castelreale n. 26. Le differenze riscontrate sono da addebitare verosimilmente ad un'errata rappresentazione grafica commessa in sede di redazione dell'elaborato tecnico in questione.

**Confronto planimetria stato attuale con la planimetria catastale precedente all'aggiornamento.**

Per sanare le difformità rilevate nella planimetria catastale, è stata eseguita una variazione catastale attraverso la procedura DO.C.FA., presentando la nuova planimetria catastale contenente la consistenza e la toponomastica corretta.

La variazione catastale è stata presentata presso l'Agenzia delle Entrate – Territorio, in data 29/06/2023, prot. n. PA0098715/2023. In data 30/06/2023 la denuncia di variazione è stata approvata e l'unità immobiliare ha assunto la nuova consistenza con il classamento aggiornato (*vedi fascicolo allegati, punto n. 3: modello unico informatico per l'aggiornamento degli atti catastali, presentato presso l'Agenzia delle Entrate – Ufficio Territorio di Palermo*).

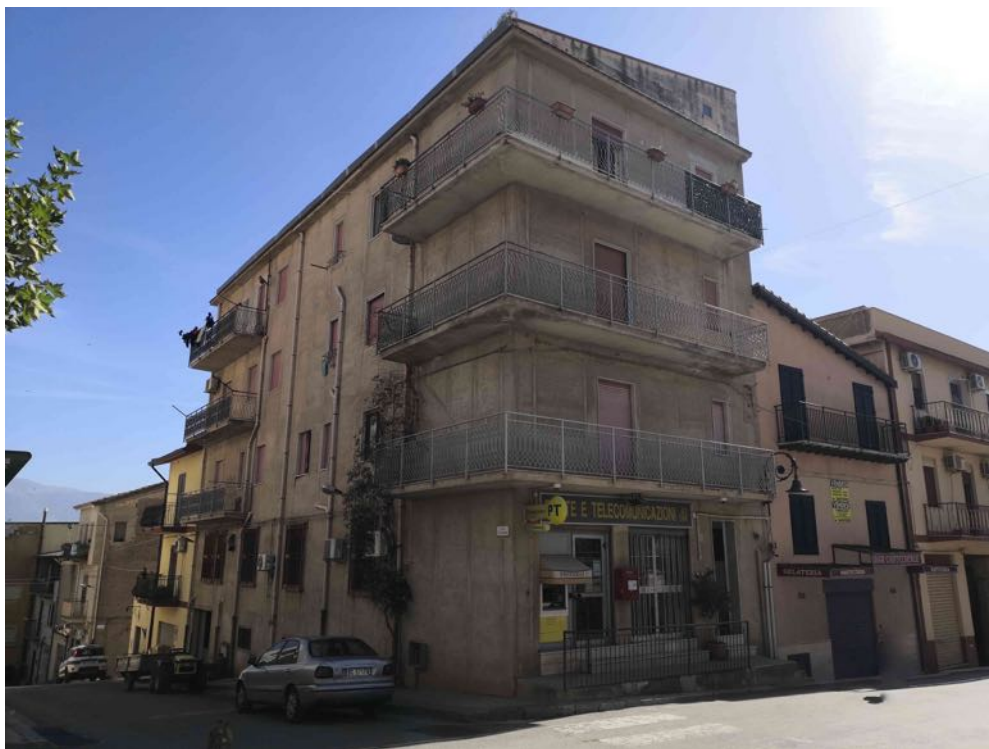
Foto n. 1

L'immobile posto in pignoramento è costituito da un'unità immobiliare adibita a magazzino. Essa è posta al piano seminterrato di un edificio a quattro elevazioni fuori terra, oltre piano seminterrato e piano copertura. La struttura portante è in cemento armato e la copertura è spiovente a unica falda. Il prospetto principale è mancante dell'ultimo strato d'intonaco colorato. Esso è composto da un unico vano, con accesso carrabile dalla via Caserma n. 13 e accesso pedonale dalla scala condominiale con ingresso dalla Piazza Castelreale n. 26. L'altezza netta interna è di m 2,93. Per la visione completa delle fotografie (*vedi primo fascicolo allegati al punto n. 7: fascicolo reperto fotografico*).

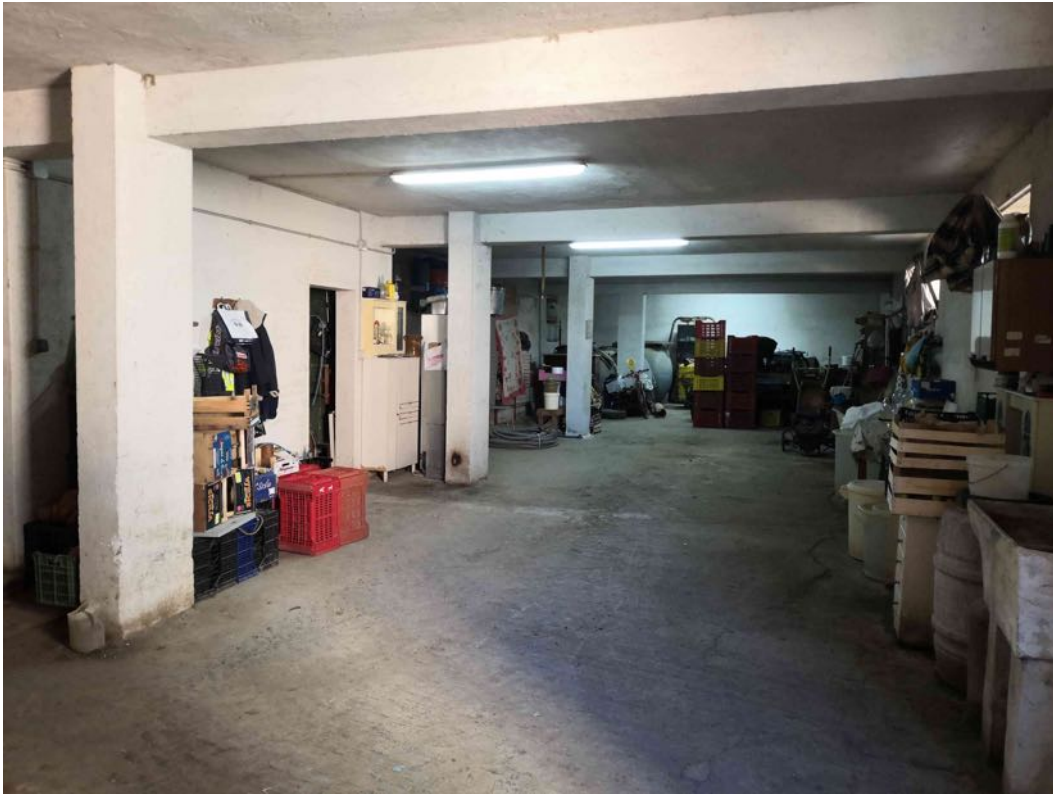
Foto n. 2

La pavimentazione è costituita da battuto di cemento. Le pareti, il soffitto, le travi e i pilastri sono ancora allo stato grezzo, con solo strato di intonaco. È corredato dall'impianto elettrico ed è presente un piccolo lavandino. Gli infissi interni sono realizzati con struttura in ferro, corredati da vetro singolo. Il portone carrabile è in alluminio. E' stata predisposta la planimetria dello stato reale dei luoghi (vedi anteprima planimetria n. 2).

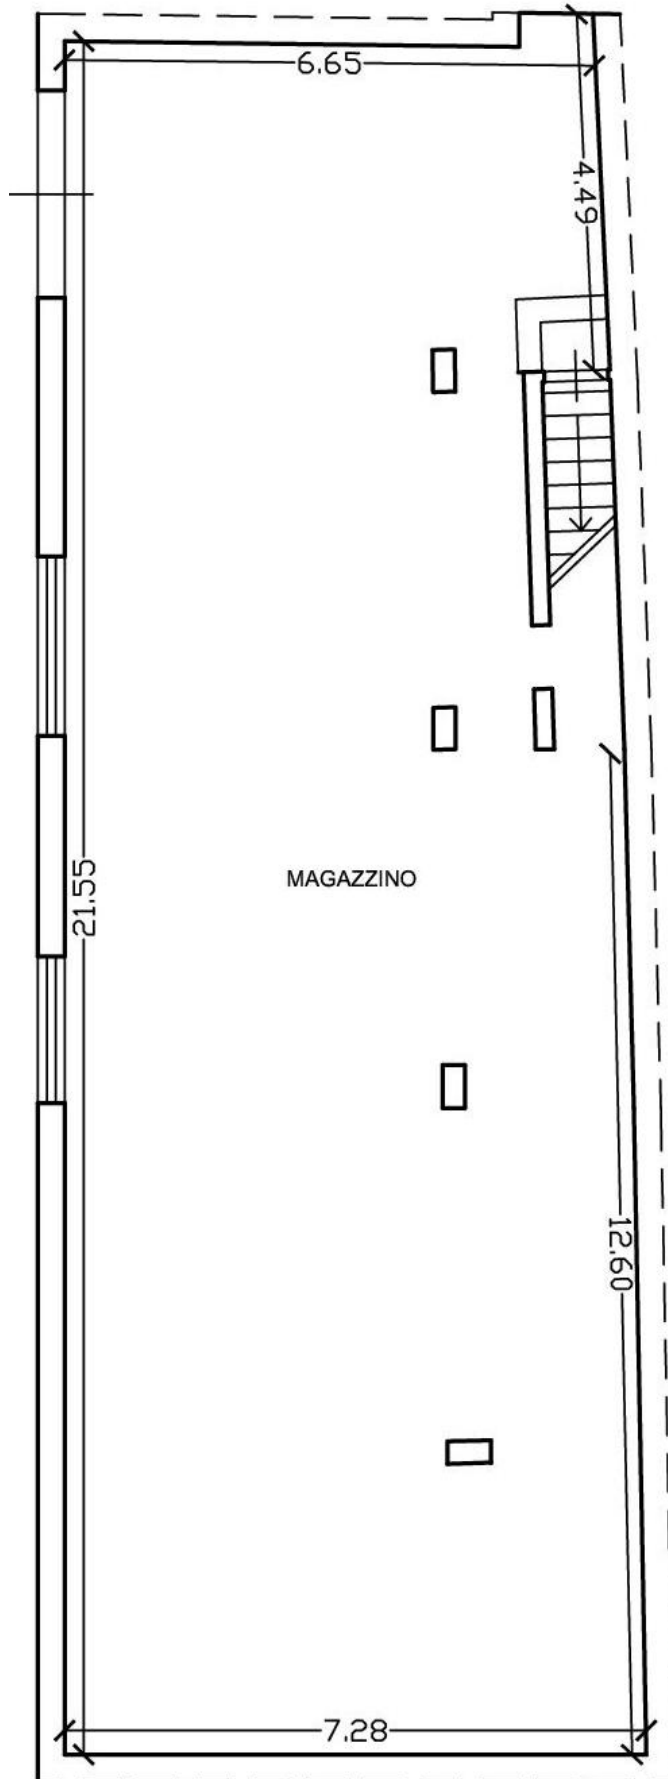
**Planimetria n. 2**  
**stato attuale dell'immobile**

La **superficie lorda commerciale** complessiva dell'unità immobiliare, calcolata al lordo delle pareti interne e perimetrali, ammonta a **m<sup>2</sup> 168,05 circa**.

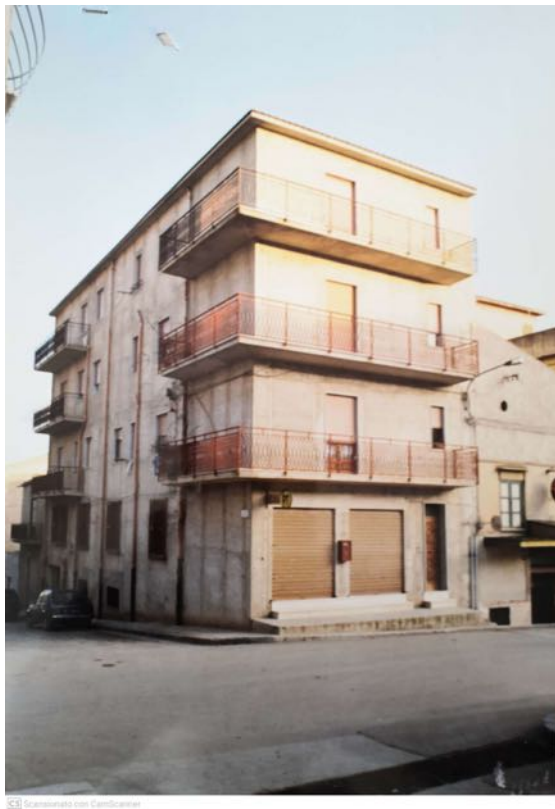
attraverso il confronto del rilievo fotografico contenuto nel carteggio del condono edilizio e quello eseguito in occasione del sopralluogo. Nella comparazione non si denotano incongruenze nei prospetti in esame, riferiti al cespite in questione.

Foto contenuta nel carteggio del condono edilizio

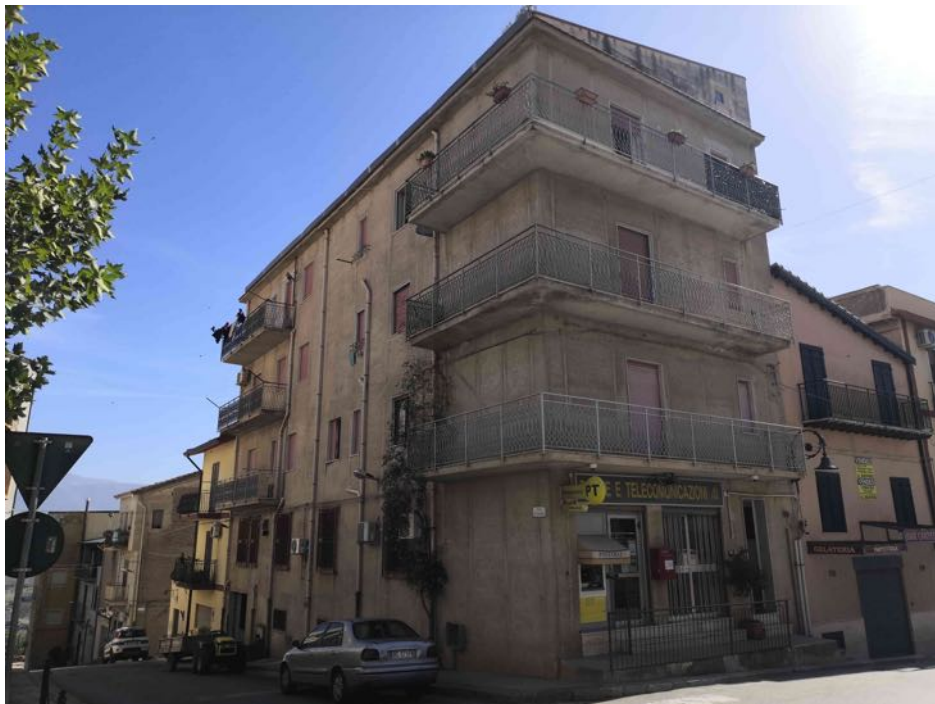
Foto eseguita in occasione del sopralluogo

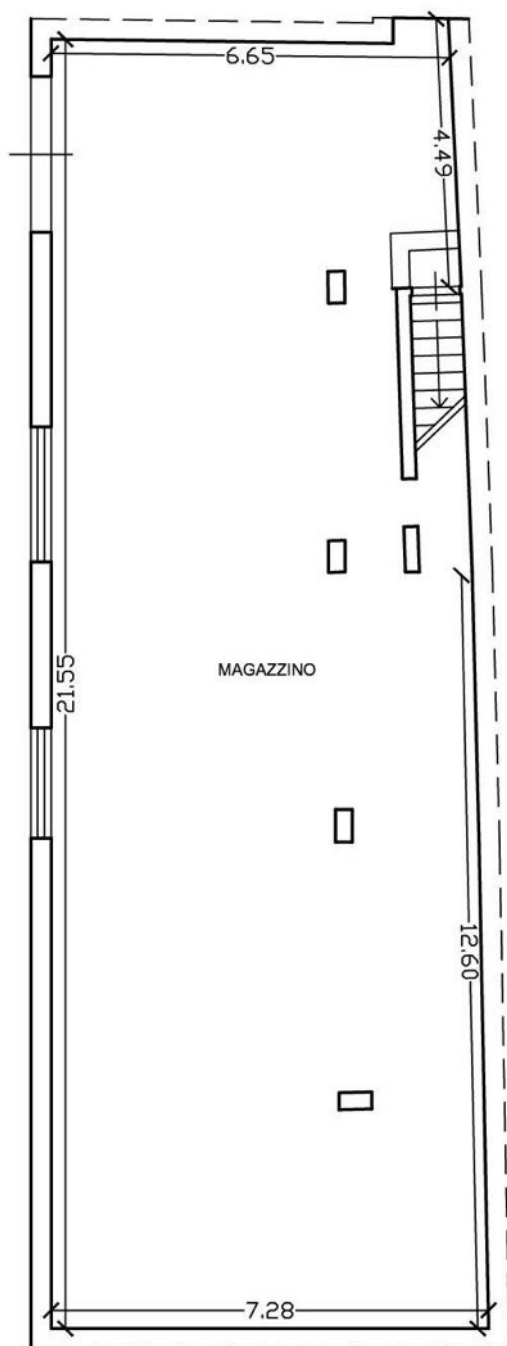
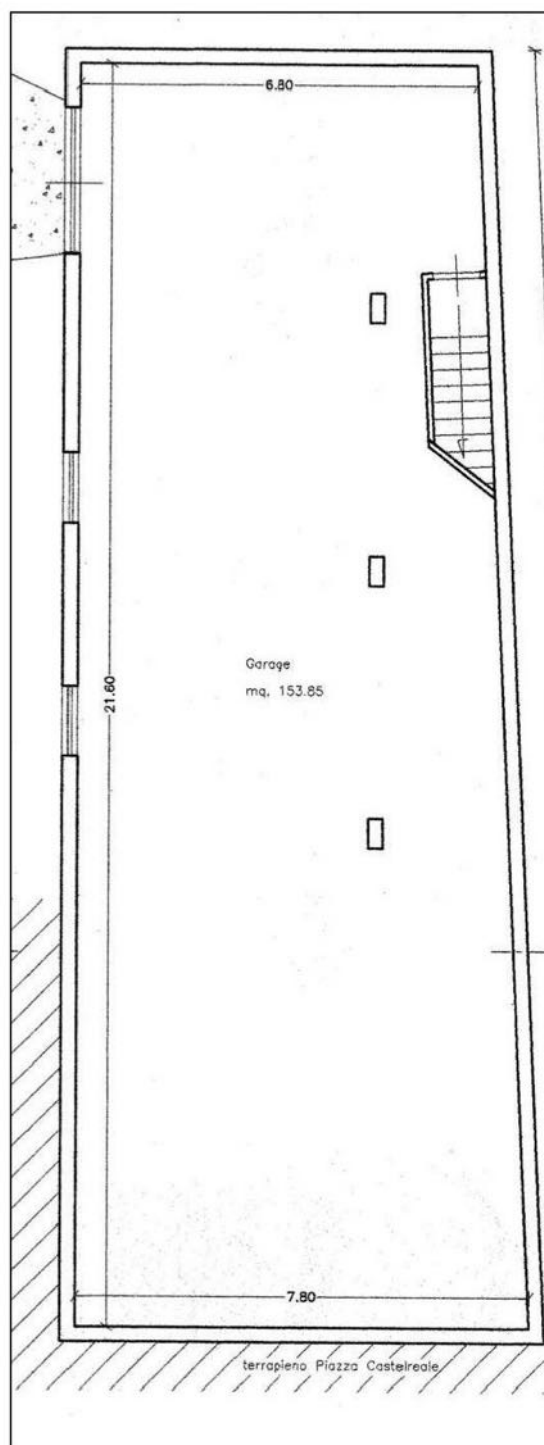
### Planimetria n. 4

È stata riscontrata una diversa distribuzione degli spazi interni e degli infissi esterni, la mancata rappresentazione di un pilastro, oltre un'incongruenza nella raffigurazione della sagoma e nell'indicazione dell'altezza netta dell'unità immobiliare, rilevata in m 2,93, in luogo di m 3,20 indicata nella sezione contenuta nell'elaborato tecnico.

Le differenze riscontrate sono da addebitare verosimilmente ad un'errata rappresentazione grafica commessa in sede di redazione dell'elaborato tecnico in questione (*vedi fascicolo allegati, punto n. 6: planimetrie eseguite dal C.T.U.: planimetria stato attuale con confronto della planimetria contenuta nel progetto architettonico*).

Planimetria stato attuale con sovrapposizione del progetto architettonico.

Per le difformità urbanistiche riscontrate, da imputare verosimilmente ad un'errata rappresentazione grafica commessa in sede di redazione dell'elaborato tecnico in questione, è possibile applicare la sanatoria edilizia prevista degli art. 46 e 37 del D.P.R. 6 giugno 2001, n. 380, recepiti nella Regione Sicilia con la L.R. 10 agosto 2016, n. 16 e s.m.i..

Il probabile costo per la regolarizzazione, consistente nella presentazione della pratica edilizia presso gli enti competenti ed esclusi diritti di segreteria, irrogazioni delle sanzioni previste dalla normativa in questione, ogni eventuale altro onere da corrispondere che sarà quantificato in sede di istruttoria della pratica edilizia, ammonta in € 3.000,00 circa.
