**TRIBUNALE DI CATANIA  
SESTA SEZIONE CIVILE**

**CONSULENZA TECNICA GIUDIZIARIA**

**ESECUZIONE IMMOBILIARE N. 377/2023 R.G. ESEC.**  
**Promossa da Leviticus SPV s.r.l. contro** [REDACTED]

Relazione tecnica del C.T.U. Ing. Alfio Fabio Bonaccorsi nell'esecuzione immobiliare n°  
 377/2023 R.G. Esecuzioni promossa da Leviticus SPV s.r.l.

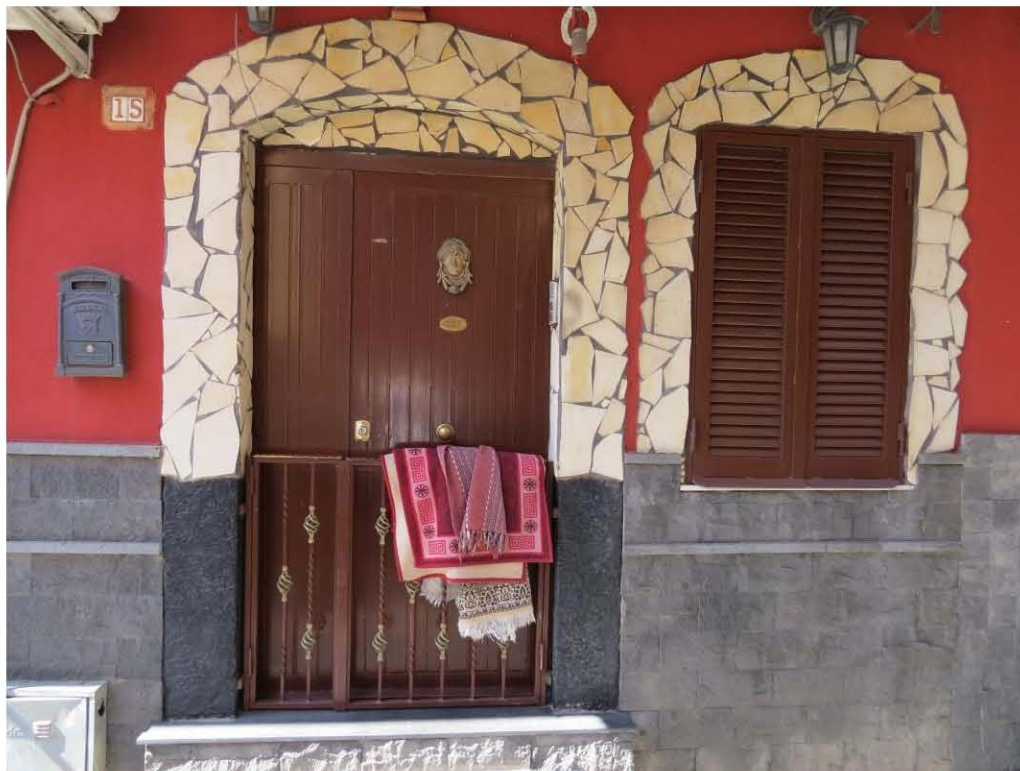
Foto 1 – Ingresso immobile via Valenti 15

Nella data stabilita, lo scrivente si recava presso gli immobili oggetto della presente procedura siti al civico 15 della via Valenti (**foto 1**) e ai civici 18 (**foto 15**) e 20 (**foto 19**) dell'adiacente via Mongiovì nel Comune di Catania. Era presente il debitore esecutato sig. [REDACTED] il quale, consentiva l'accesso ed accompagnava il sottoscritto presso gli immobili pignorati.

L'immobile sito in via Valenti si presentava in ottimo stato manutentivo sebbene con parecchie difformità; scarse, invece, sono risultate le condizioni degli altri due immobili siti in via Mongiovì.

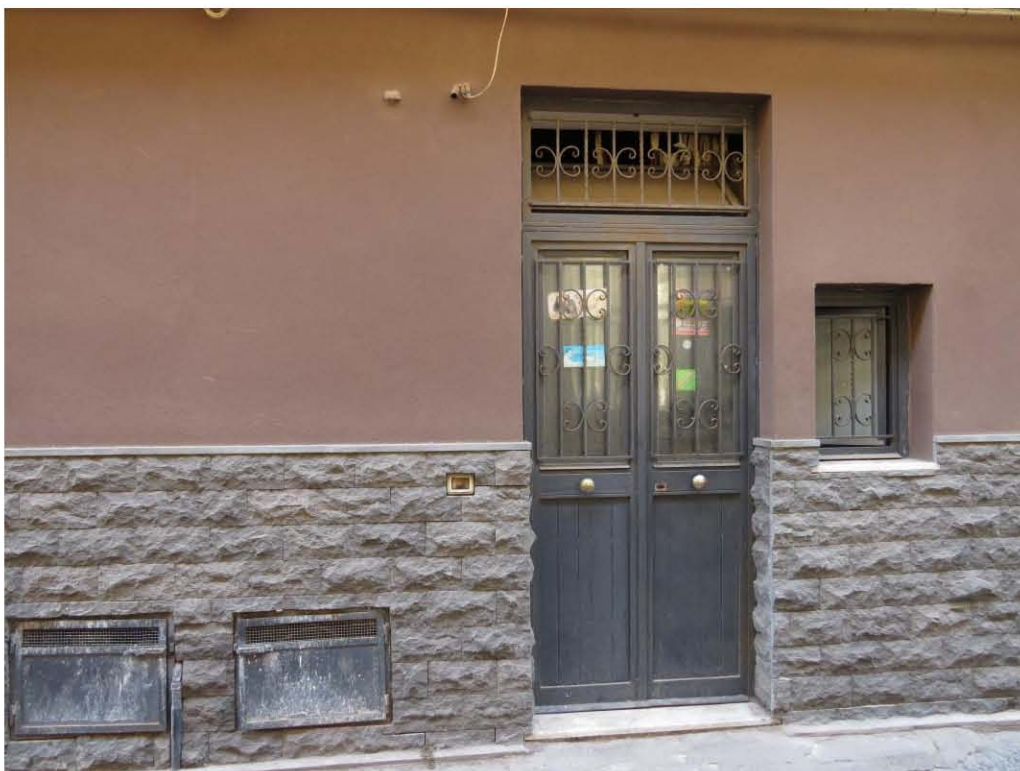
Foto 15 – Ingresso immobile via Mongiovi 18

L'immobile sito al civico 18 della via Mongiovi (**foto 15**) consiste in un monolocale al piano strada parzialmente soppalcato su un bagno e un piccolo ripostiglio. La struttura è in muratura portante e risulta edificato prima del 1942. Anche in questo immobile sono state rilevate delle difformità rispetto alla planimetria catastale del 1940 e precisamente:

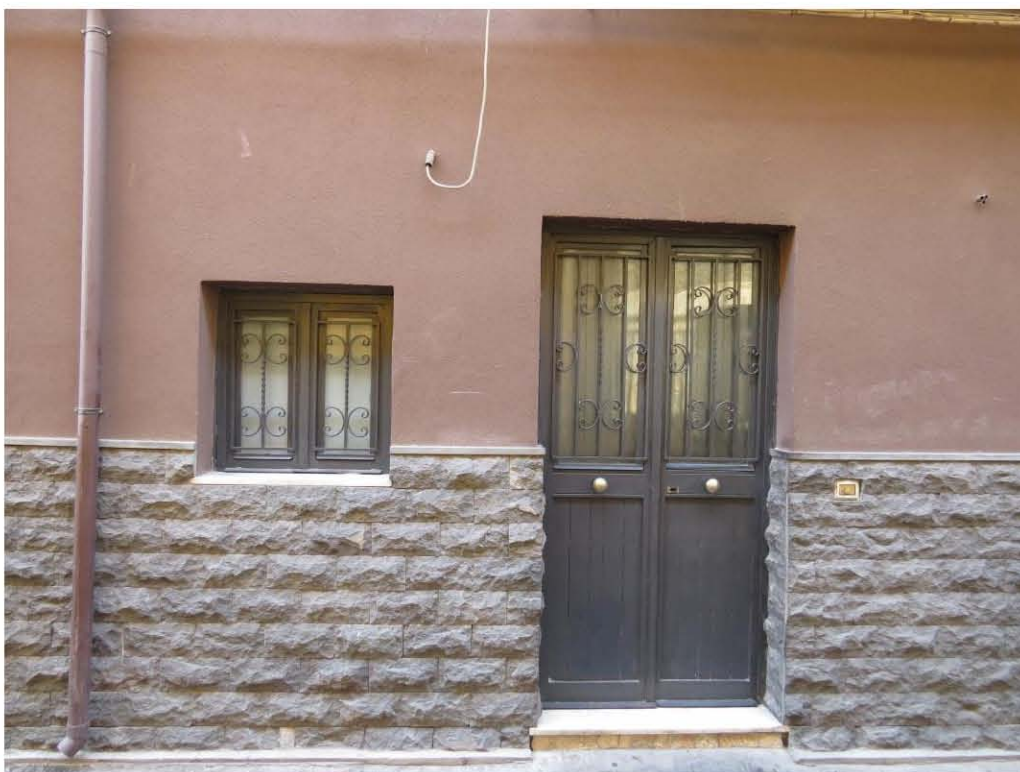
Foto 19 – Ingresso immobile via Mongiovi 20

L'immobile sito al civico 20 della via Mongiovi (**foto 15**) consiste in un monolocale al piano terra edificato ante '42 con struttura portante in muratura. Anche in questo immobile sono state rilevate delle difformità rispetto alla planimetria catastale del 1940 e precisamente:

- tramezzature interne realizzazione di un bagno e di una camera da letto.

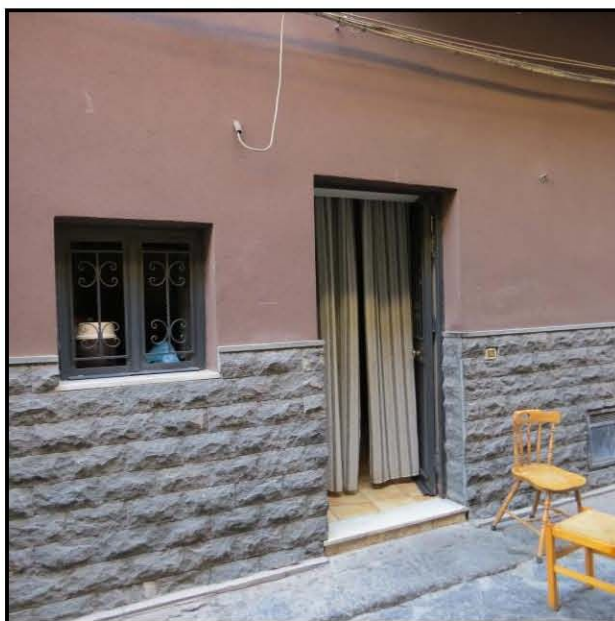
Ingresso immobile via Mongiovi 20

Il bene pignorato situato al civico 20 della via Mongiovi è stato trovato in buono stato manutentivo, anche se presenta evidenti tracce di umidità dovute a risalita capillare su parecchi punti delle pareti perimetrali. L'immobile è totalmente pavimentato in mattonelle ceramiche e zocchetto di rivestimento ceramico. Il vano d'ingresso è destinato a cucina-soggiorno (**foto 20**), il bagno è completo dei servizi necessari e risulta rivestito a parete. La porta d'ingresso è in ferro e vetro e i soffitti a volta.

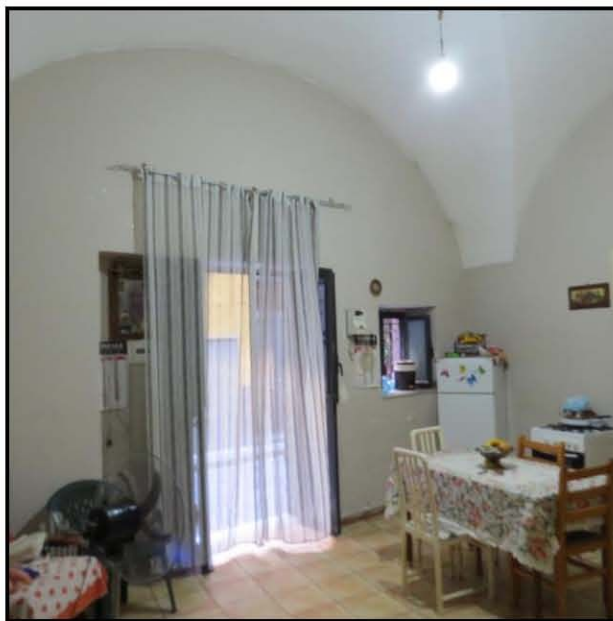
Vano ingresso-cucina

Anche nell’immobile di via Mongiovì 20, che in planimetria risulta essere composto da un unico vano, sono stati ricavati un bagno e una camera da letto tramite dei tramezzi in laterizio.

Le difformità rilevate negli immobili della via Mongiovi, si potranno sanare tramite presentazione di C.I.L.A. per diversa suddivisione degli ambienti e realizzazione di un bagno. Sarà necessaria anche la presentazione al Catasto Urbano della nuova planimetria che rappresenta l'attuale stato dei luoghi.

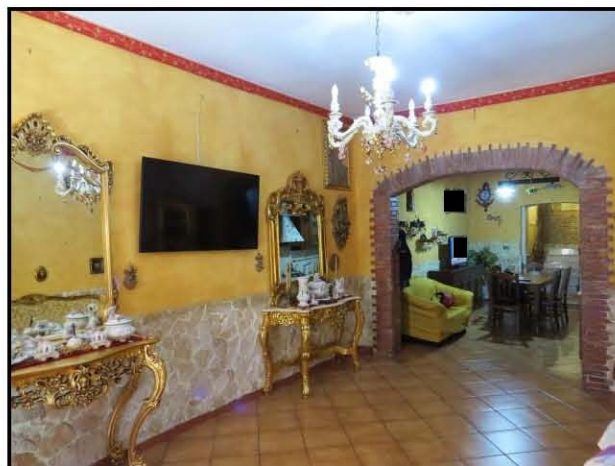
Foto 3 – Soggiorno

L'immobile pignorato ubicato al civico 15 della via Valenti a Catania consiste in una casa terrana che si sviluppa su due piani fuoriterza (**foto 2**). Tramite una porta in ferro rivestita in legno si accede al soggiorno direttamente collegato alla cucina (**foto 3**). Proseguendo oltre la cucina si arriva in quello che catastalmente risulta essere un cortiletto ma che, invece, risulta chiuso e vi risultano realizzati un bagno, completo dei relativi servizi, un ripostiglio e una scala di collegamento al piano superiore. Arrivati al piano primo si arriva in un corridoio (**foto 11**) dal quale subito a sinistra si trova un bagno (**foto 8**) e una porta che collega con un immobile adiacente di altra proprietà; proseguendo dritto lungo il corridoio ancora a sinistra è presente una stanza da letto (**foto 12 e 13**) e in fondo si trova la stanza matrimoniale con porta finestra sul balcone (**foto 3**).

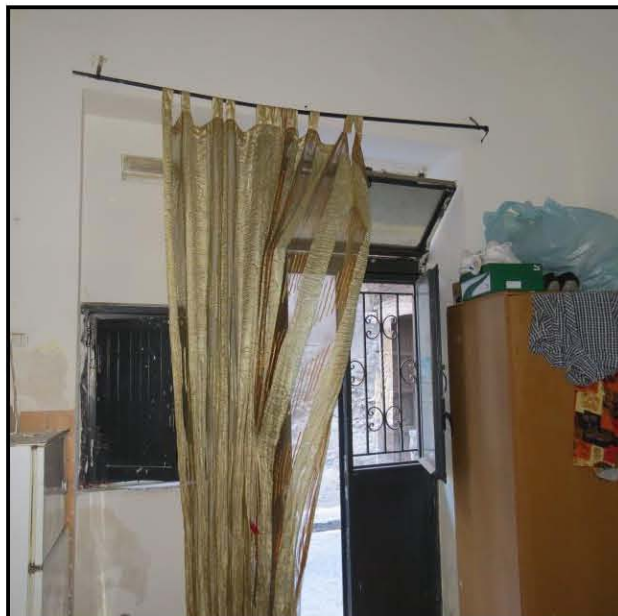
Foto 16 – Porta d'ingresso

L'immobile di via Mongiovi n.18 a Catania si presenta in pessime condizioni manutentive e igienico-sanitarie. Sono immediatamente visibili grosse tracce di muffa e umidità a parete e soffitto oltre a risalite d'acqua capillare. La porta d'ingresso è in ferro e vetro (**foto 16**), oltre al vano principale in cui è presente un piccolo cucinino (**foto 18**), nell'immobile risulta presente un soppalco al di sotto del quale insistono un bagno e un ripostiglio. Il tetto è a volta del tipo "a botte"
