# TRIBUNALE ORDINARIO - AREZZO

## ESPROPRIAZIONI IMMOBILIARI

### 12/2025

## CONSULENZA ESTIMATIVA GIUDIZIARIA

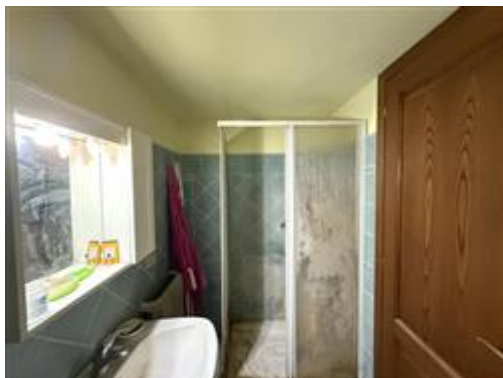
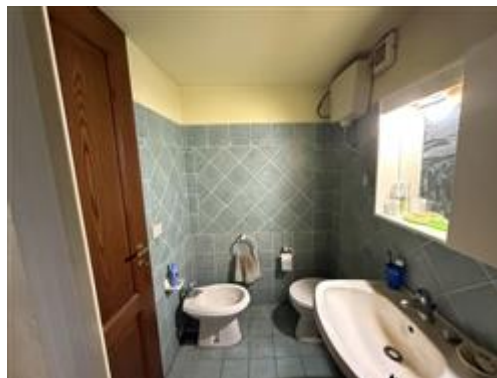
Sono state rilevate le seguenti difformità: GARAGE Elaborato grafico (tavola 2) allegato alla Concessione Edilizia n. C05/0679/1 del 17/06/2005 Presenza di un vano adibito a bagno w.c., piastrellato e dotato di sanitari a servizio, (lavabo, bidet, w.c.) oltre doccia dotata del relativo box; non regularizzabile come locale bagno w.c. sia in funzione dell'altezza interna (ml. 2,20) che è inferiore alla prescritta altezza minima, (ml. 2,40) , questo consente l'utilizzo esclusivamente come accessorio senza residenza continua; che in base alla sua destinazione d'uso incompatibile con la destinazione del vano principale a servizio (garage); ma regularizzabile come vano cantina, per fare ciò occorre eseguire opere edili consistenti nella rimozione dei sanitari a servizio, (w.c., bidet e doccia). Regularizzabili tramite CILA Tardiva. Si segnala che la scheda planimetrica catastale del bene in questione risulta essere non conforme per la destinazione del vano accessorio al garage che in

Garage Manca rappresentazione grafica di un vano attualmente utilizzato come bagno w.c., regolarizzabile come vano cantina, per fare ciò occorre eseguire opere edili consistenti nella rimozione dei sanitari a servizio, (w.c., bidet e doccia). Regolarizzabili tramite CILA Tardiva. I costi di detta regolarizzazione sono già conteggiati.

OPERE DI RIPRISTINO: - Opere edili atte al ripristino allo stato legittimo dello stato attuale dei luoghi:

1) Opere edili di ripristino consistenti fondamentalmente nell'asportazione dei sanitari e delle rubinetterie a servizio €. 1.000,00 TOTALE €. 1.000,00

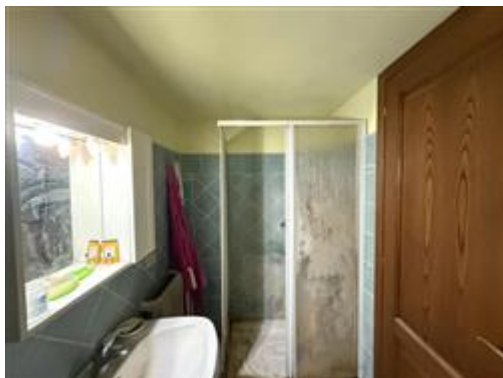
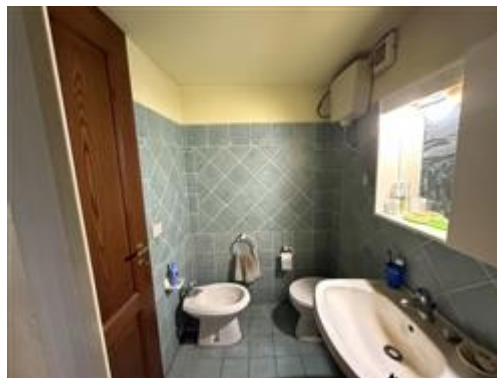
Scheda Planimetrica Catastale del Garage: Diverso uso del vano cantina riportato nella scheda planimetrica catastale del garage, indetta scheda viene dichiarato con destinazione d'uso come cantina, mentre attualmente detto vano risulta essere un bagno w.c., piastrellato e dotato di sanitari a servizio, (lavabo, bidet, w.c.) oltre doccia dotata del relativo box; non regolarizzabile se non attraverso opere di ripristino alla sua destinazione dichiarata di cantina, per fare ciò occorre rimuovere i sanitari a servizio, (w.c., bidet e doccia), a fronte di ciò il vano risulta essere conforme da un punto di vista catastale con il suo utilizzo dichiarato; inoltre l'altezza interna (ml. 2,20) è inferiore alla prescritta altezza minima, (ml. 2,40) , questo consente l'utilizzo esclusivamente come accessorio senza residenza continua.
