# TRIBUNALE ORDINARIO DI FOGGIA

### **ESECUZIONE IMMOBILIARE**

**N. 139/2022 R.G.Es.**

## **CONSULENZA TECNICA D'UFFICIO**

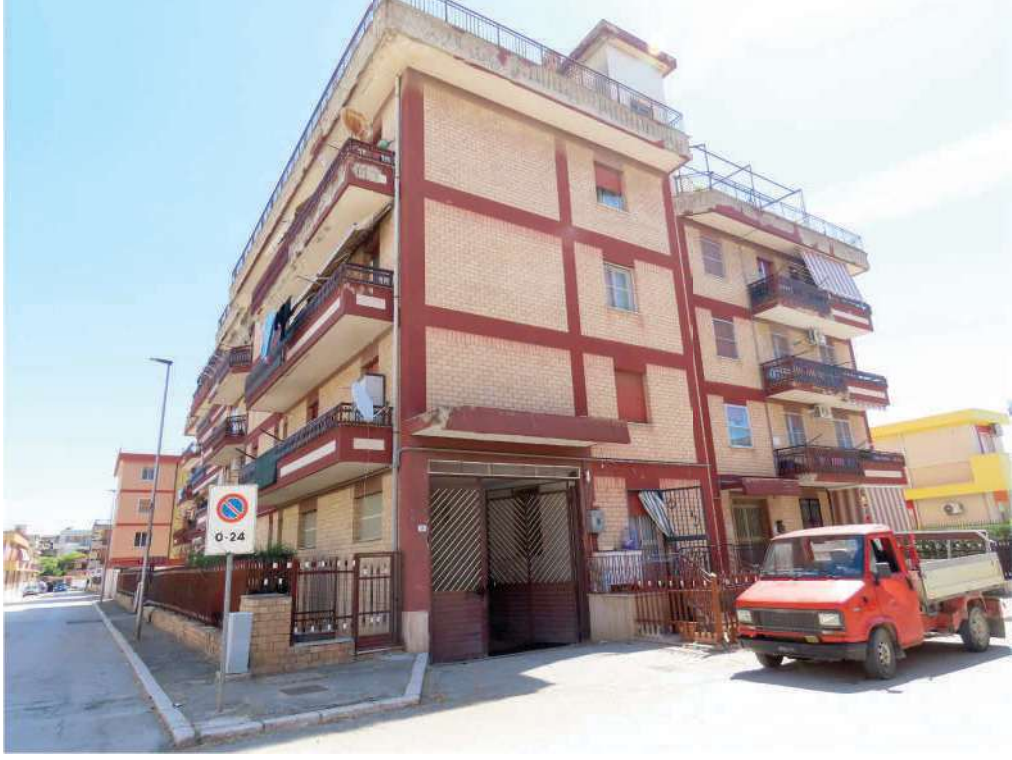
L'unità immobiliare di che trattasi costituisce parte di un fabbricato condominiale che si compone di piano interrato, destinato ad autorimessa e di quattro piani fuori terra (piano terra, primo, secondo e terzo piano), tutti destinati a civili abitazioni, oltre sovrastrutture per vani tecnici (cfr. foto n. 1).

Lo stato generale di manutenzione delle facciate è scadente limitatamente alle sole parti rifinite con intonaco al quarzo plastico, quest'ultimo, infatti, si presenta fortemente degradato (cfr. foto n. 1).
