**TRIBUNALE DI AOSTA**  
**Esecuzione Immobiliare R.G.Es. 62/2024**

**PERIZIA DI STIMA IMMOBILIARE**  
**LOTTO N. UNO**

**“ Perizia per pubblicità ”**

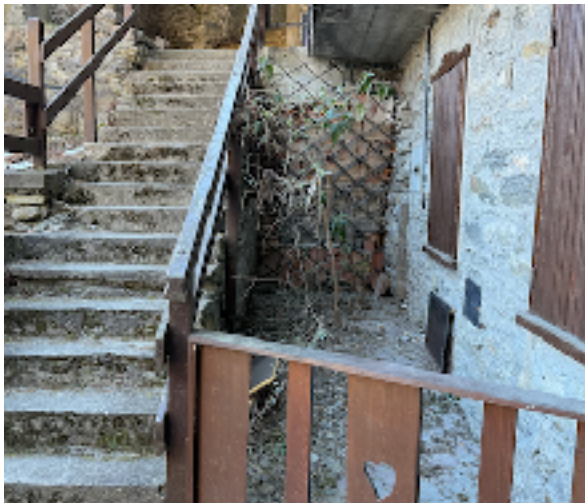
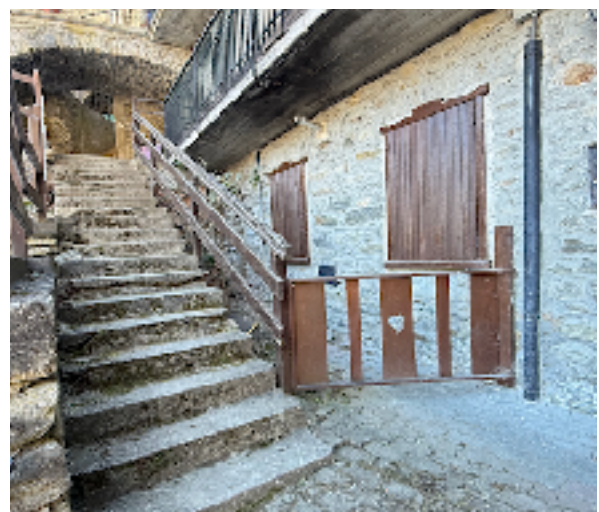
Area di pertinenza

**Pertinenze:** Modesta corte di circa 14,00 metri quadrati , non individuata nei documenti catastali e progettuali, adiacente al lato nord dell'appartamento a livello piano primo.

La corte insiste sul mappale n. 383 come pure la rampa di accesso all'ingresso dell'appartamento che da accesso ad altri immobili a monte di quella in oggetto.

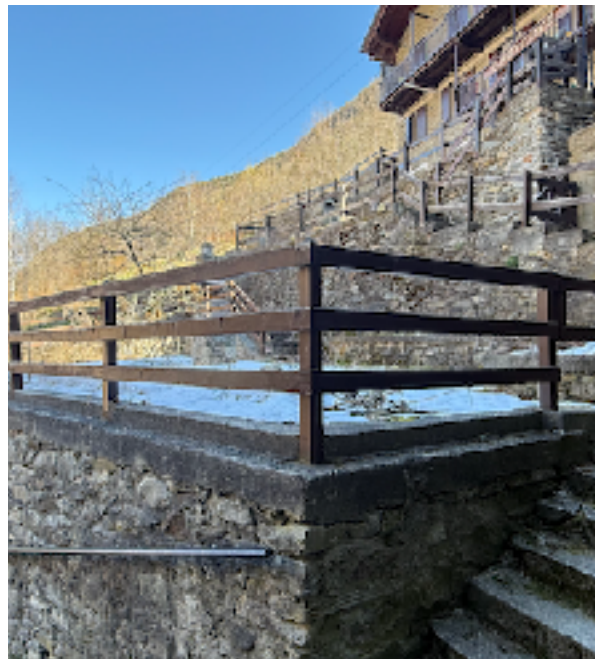
Area su particella 199

Sul mappale 199 di mq. 37 è presente un'area pianeggiante sistemata a verde e recintata (All. 6 - l'intestazione catastale non è mai stata aggiornata e riporta ancora quella dell'impianto).

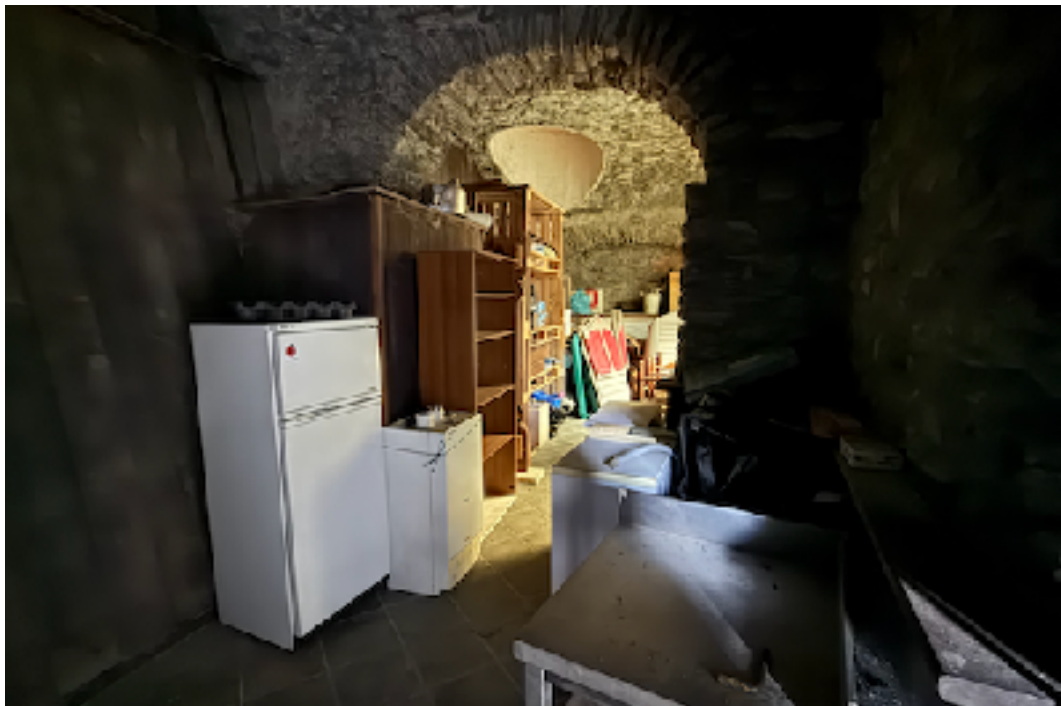
Deposito particella 166

- Deposito magazzino - Unico locale con pavimento in gress e soffitto a volta in pietra, dotato di impianto elettrico. Il locale è ingombrato da mobilio, oggetti ed attrezzatura di varia natura di scarso valore.
- Deposito - Unico locale interamente piastrellato adibito a servizio igienico di pertinenza all'unità principale dotato di lavabo e water.

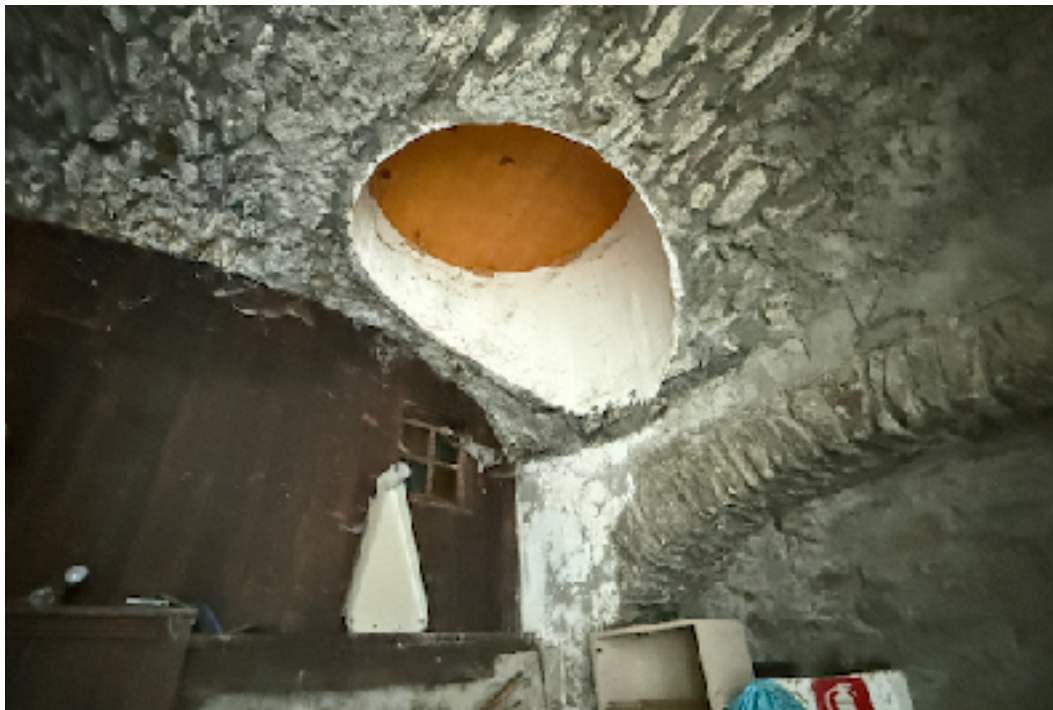
Foro scala

*Nota : i due piani secondo il progetto sono collegati da scala interna a chiocciola di cui allo stato attuale esiste solo il foro nel solaio a volta del deposito.*
