**Tribunale di Milano**  
**PROCEDURA DI ESECUZIONE IMMOBILIARE**  
**RG. 265/2022**

**RELAZIONE DI STIMA**

**LOTTO UNICO:** Appartamento ad uso abitativo posto al piano terra, con annesso vano di cantina al piano seminterrato, in Milano alla via Arezzo n.10/10

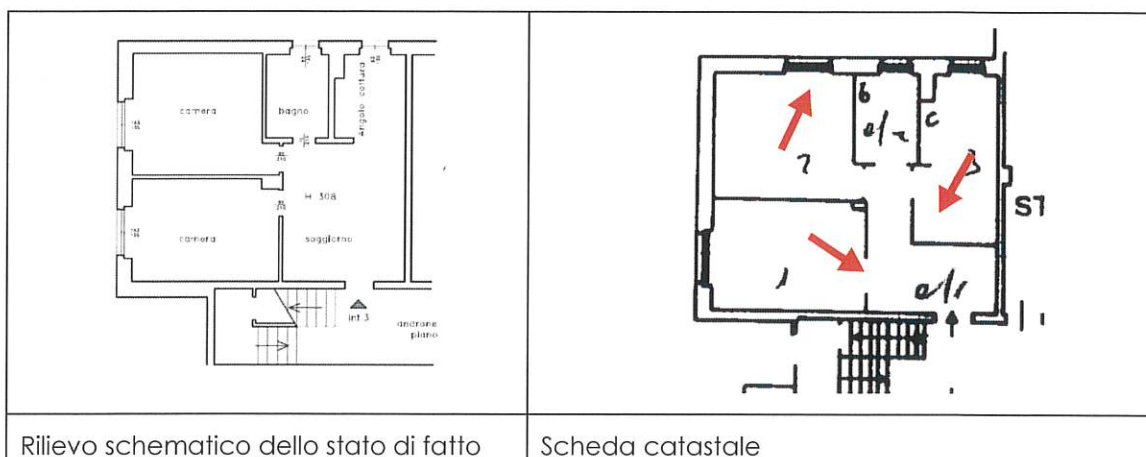
La scheda catastale dell'appartamento è difforme rispetto allo stato di fatto per l'errata rappresentazione di una finestra, della porta di una camera e del tavolato di separazione del disimpegno d'ingresso. Per quanto evidenziato, la scheda catastale dovrà essere aggiornata, anche alla luce degli adeguamenti necessari.

Per maggiore chiarezza, nella grafica che segue, si riporta il raffronto tra lo stato di fatto sommariamente rilevato e la scheda catastale, al fine di evidenziare le difformità riscontrate.

Al fine di tutelare il futuro acquirente, nella determinazione del prezzo di vendita del Lotto in oggetto, si è tenuto conto anche dei costi dell'aggiornamento catastale necessario.
