**TRIBUNALE CIVILE DI PERUGIA**

**I<sup>a</sup> INTEGRAZIONE A CONSULENZA TECNICA**

Nell'Esecuzione Immobiliare n. 445/2017 R.G. Es. Promossa da:

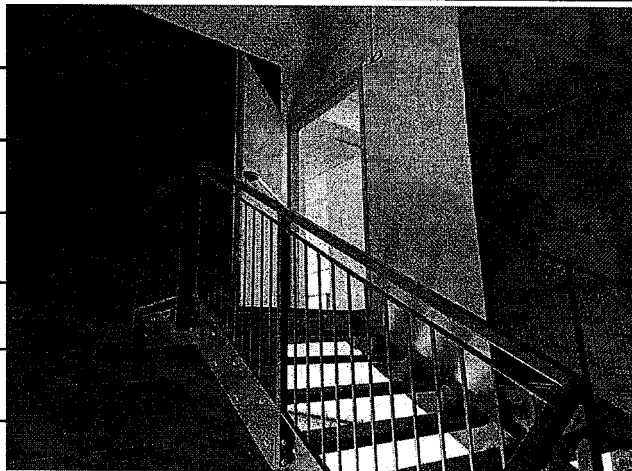
- a. Alla data del sopralluogo nell'aprile 2024 la scala di collegamento risultava esistente e non modificata;
- b. accessibile ed agibile;
- c. porta di accesso alla scala al piano primo chiusa dall'interno dei locali di detto piano;

- d. porta presente allo sbarco della scala a livello superiore aperta;

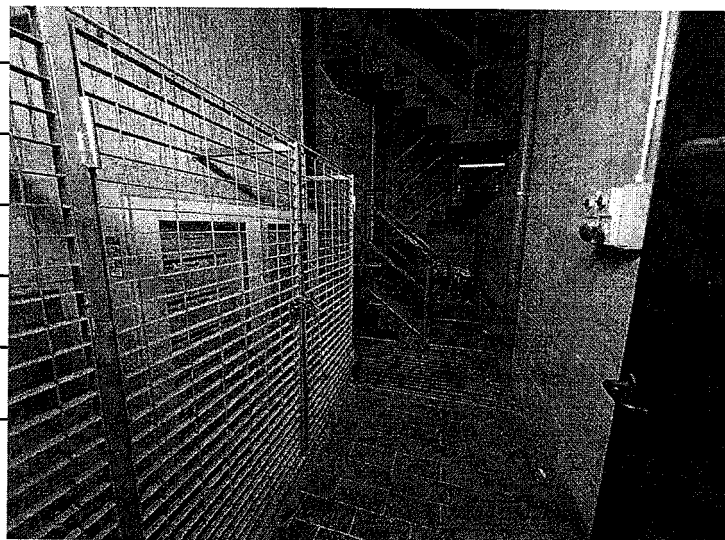
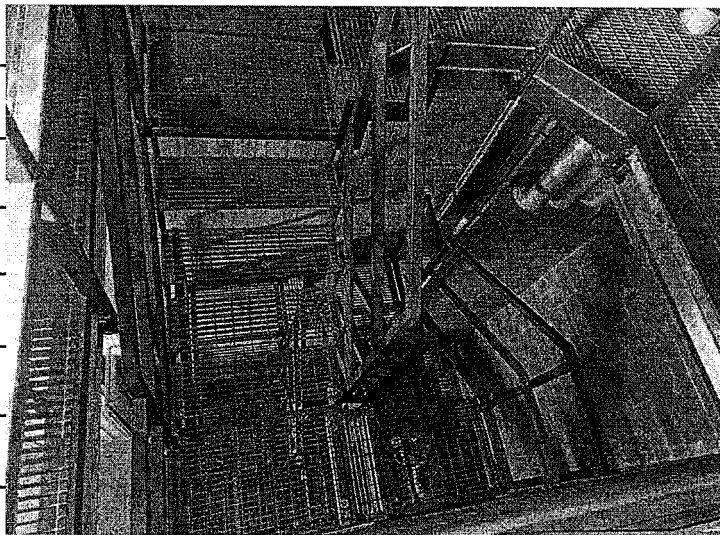
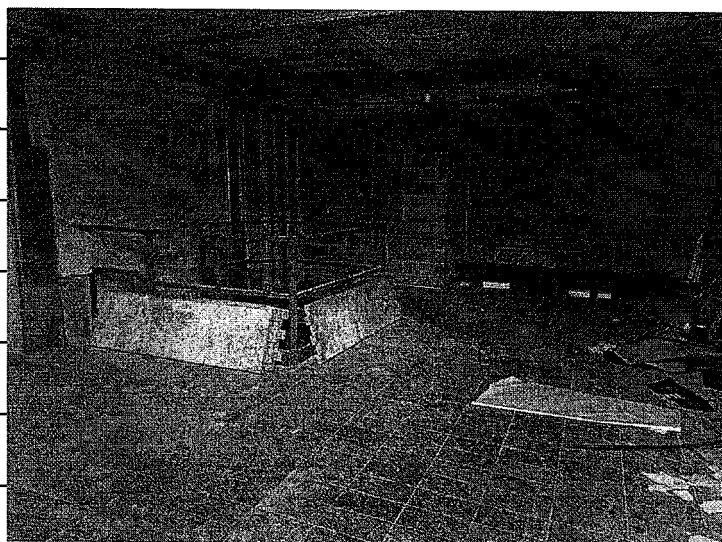
- c) La scala di emergenza di accesso alla copertura dei locali del piano terra con sbarco al piano primo, per caratteristiche costruttive (scala in profili metallici), posizione, presenza di quadri elettrici (della struttura), arrivo all'interno di locale tecnico con presenti alcuni impianti (della struttura), accesso al lastrico di copertura (solo pedonabile) non presenta, a giudizio di chi scrive, caratteristiche per costituire - anche a seguito di lavori ed interventi - idoneo accesso ai locali lotto n. 8);

caratteristiche della scala di emergenza meglio ed in dettaglio  
illustrate e rilevabili nella documentazione fotografica sotto  
riprodotta (foto dalla n. 1 alla n. 10);
