**TRIBUNALE DI IVREA**  
**Sezione Procedure Concorsuali**

**RELAZIONE STIMA CESPITI IMMOBILIARI**

**PROCEDURA: LIQUIDAZIONE CONTROLLATA " [REDACTED] " n. 22/2025**

**Immobile in Pessinetto (TO) – Via Tortore 154 e 75**

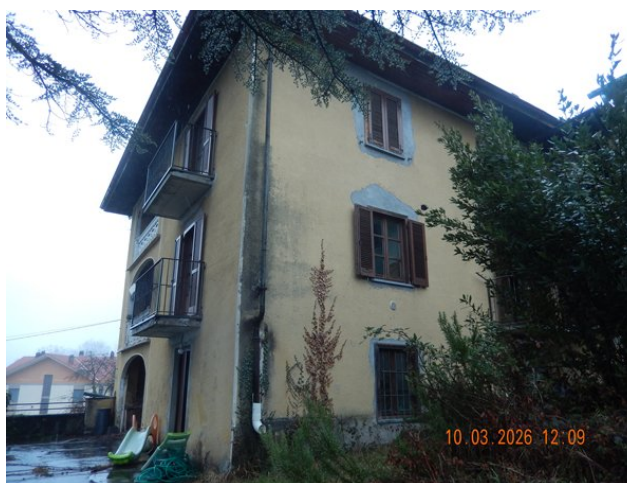
L'immobile, posto al civico 75, elevato a tre piani fuori terra collegati tra di loro tramite scala interna, libero su tre lati, con ampio spazio esterno di proprietà, risulta disabitato da tempo.

Vista dall'esterno immobile fraz. Tortore, 75 Pessinetto

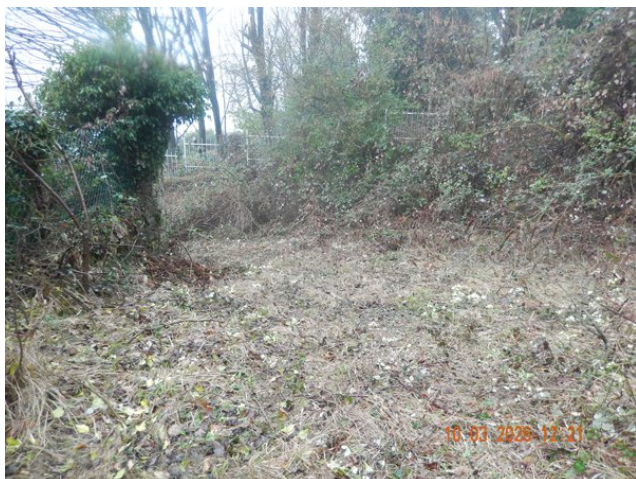
L'accesso all'immobile avviene solo a livello pedonale, percorrendo un piccolo viottolo che serve altre u.i. La strada di accesso carraio, pur se licenziata dal Comune di Pessinetto, non è stata mai realizzata completamente. L'allegato fotografico può dare un'idea dello stato attuale del tracciato.

Strada accesso carraio immobile

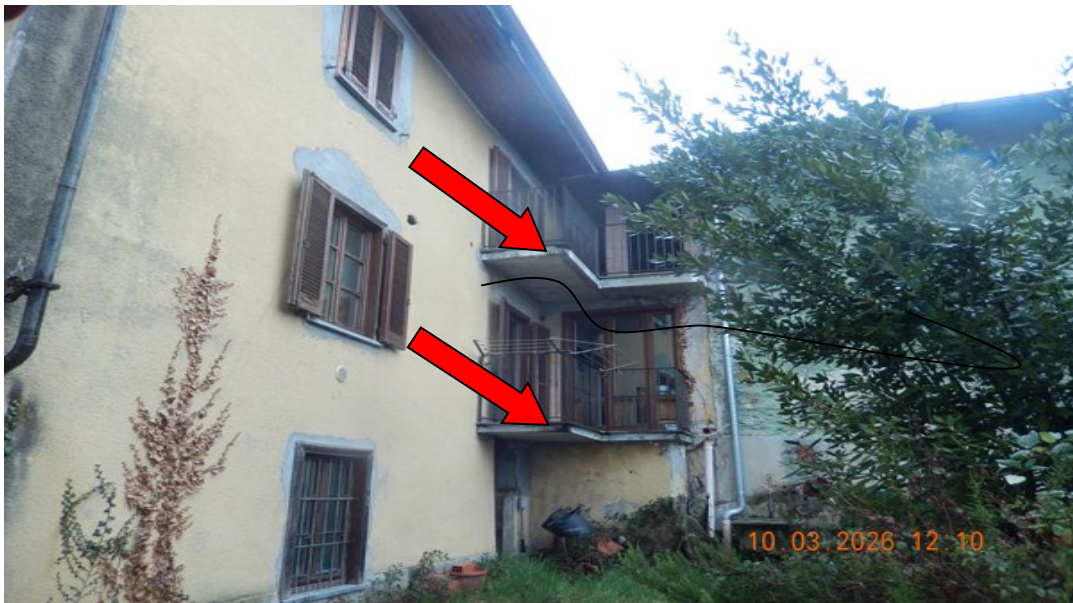
(I) al 1° e 2° piano risultano realizzati delle porzioni aggiuntive dei balconi ad angolo, come da foto sottostante, contrariamente a quanto licenziato dal Comune che prevedeva la presenza di balconi esclusivamente nello spazio antistante i locali terrazzo/lavanderia (vedasi progetto).

*Realizzazione balconi*

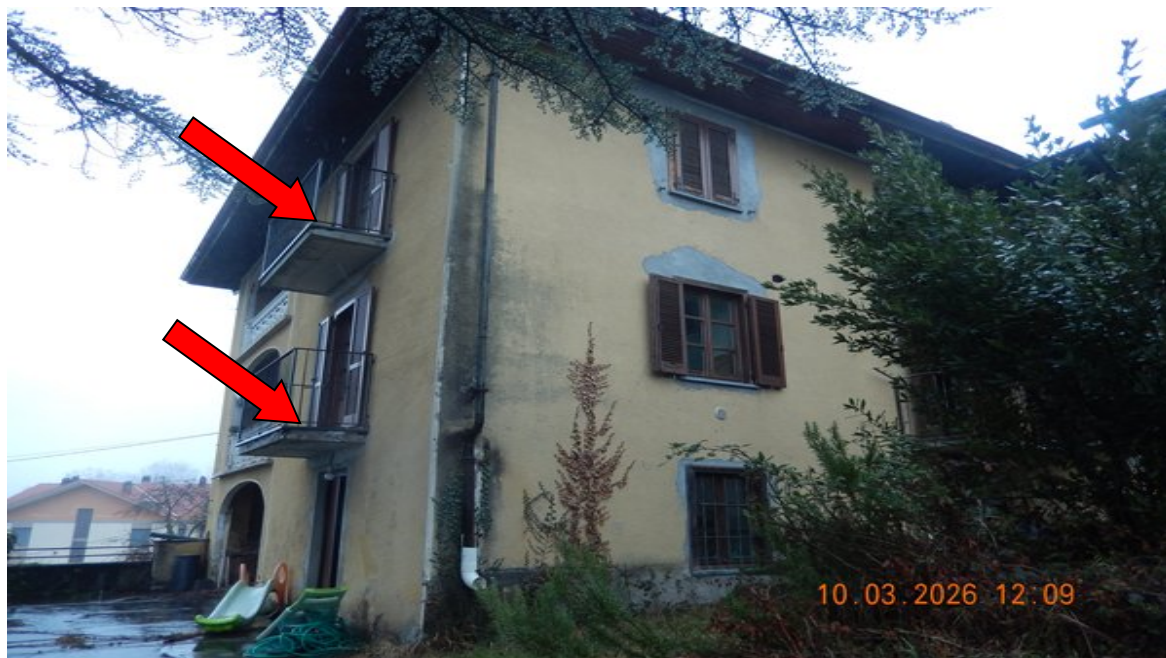
(V) Al 1° e 2° piano, prospetto sud, risultano realizzati dei balconi, come da foto sottostante, contrariamente a quanto licenziato dal Comune che non prevedeva la presenza di balconi, ma solo di finestre (vedasi progetto con piano 1 e 2).
