# Tribunale di Milano

### RELAZIONE DI STIMA

**Lotto Unico**

**Via Martinella nn. 17-19, Torre Boldone (BG)**

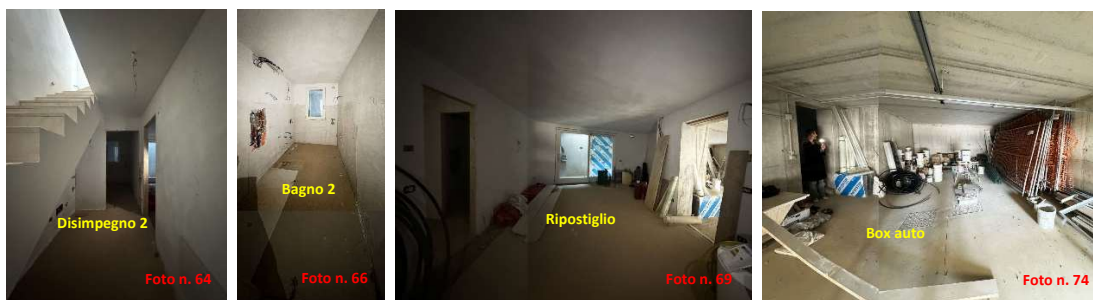
L'abitazione allo stato attuale è in fase di completamento delle finiture e presenta pavimentazione in massetto di cemento, intonacatura delle pareti (prima mano o intonaco di fondo) e dei solai. I bagni sono incompleti (risultano montati i soli piatti doccia). Le scale interne sono rivestite in pietra naturale Botticino. Nel disimpegno è presente un lucernario. La porta di ingresso è di tipo blindato. Gli infissi sono in alluminio con doppia vetrocamera (4 lastre) e tapparelle elettriche in alluminio. Il camminamento al piano terra e il terrazzo al piano primo sono pavimentati in gres per esterni. Il box auto è in fase di completamento delle finiture; è chiuso da serranda basculante motorizzata.
