**Liquidazione Giudiziale n. 82/2024 - DEWIN SRL**

**CONSULENZA TECNICA D'UFFICIO**

**Stima economica del più probabile valore commerciale del capannone ubicato  
nel Centergross di Funo di Argelato (Bo), modulo 12  
riportato al NCEU al fg. 43, p.lla 180, sub. 2, 3 e 4, cat. D/8**

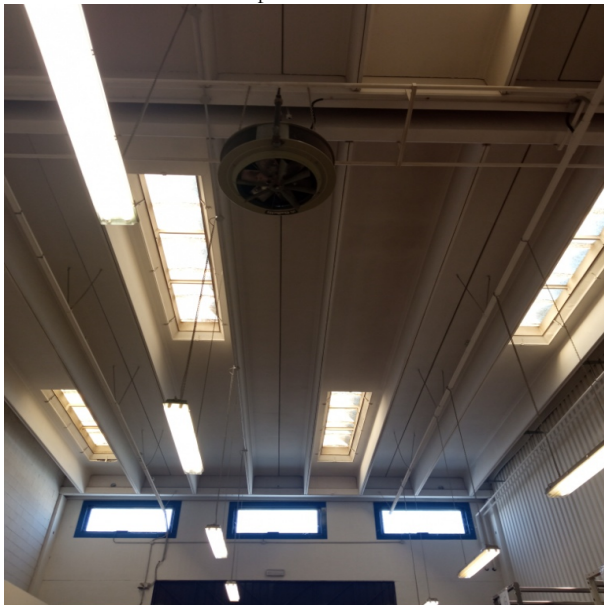
Foto n. 13 – Soffitto del deposito

Il soffitto del deposito conserva l'altezza originale di circa 8,00 ml. Si rilevano gli elementi strutturali costituiti da moduli prefabbricati di sezione  $\Pi$  appoggiati sui risalti inferiori delle travi e gli aerotermini industriali collegati al sistema di riscaldamento centralizzato del Centergross (foto n. 13). All'interno del deposito la luce naturale proviene sia dai finestroni che prospettano sulla pensilina che dai lucernari rettangolari in policarbonato trasparente. La parete a confine con il capannone riportato alla particella 234 del Catasto non è stata modificata rispetto alla costruzione originaria; risultano ben visibili i pannelli grecati vincolati ai pilastri (foto n. 14). Le condizioni interne del deposito possono ritenersi in buono stato di conservazione con pavimentazione in linoleum di colore bordeaux, pareti recentemente imbiancate e illuminazione artificiale generata da plafoniere sospese al neon. Proseguendo più internamente, superato un cancello scorrevole in ferro (foto n. 15), si accede ad un'altra porzione di deposito, realizzata con regolare titolo edilizio su di un'area originariamente non coperta e dedicata al carico e scarico delle merci. L'ambiente, la cui superficie calpestabile è stata misurata in circa 100,00 mq, si presenta particolarmente luminoso (foto n. 16 e n. 17) con la luce naturale proveniente dall'ampio portone d'ingresso antipanico che dispone all'area esterna di pertinenza utilizzata per il carico e scarico (foto n. 18). Caratterizzata da una pavimentazione in cemento industriale, questa ulteriore porzione di deposito presenta un'altezza inferiore (circa 5,2 ml) rispetto alla superficie precedentemente descritta. Le pareti, realizzate in moduli prefabbricati di c.a. e connesse mediante giunti di dilatazione, si possono ritenere in buono stato di manutenzione. L'area esterna di pertinenza, corrispondente alla proiezione della superficie coperta da un'ampia pensilina realizzata in ferro e lamiera grecata, è stata misurata in circa 50,00 mq. La restante parte del suolo è invece di natura condominiale.

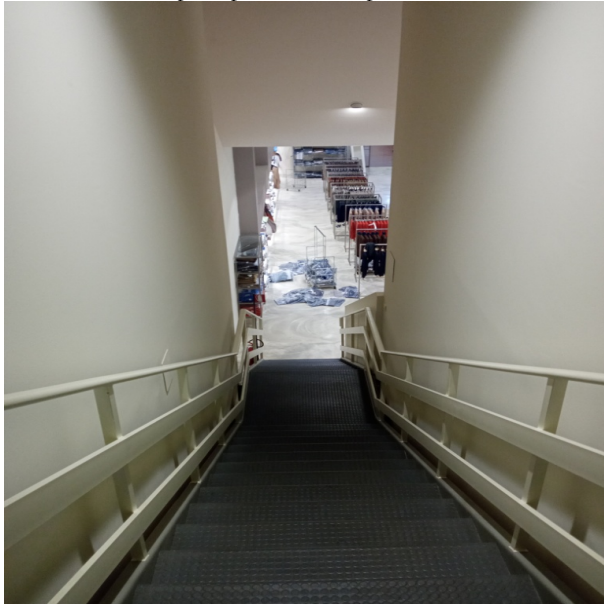
Foto n. 19 – Scala principale a due rampe

Percorrendo la rampa di scale adiacente alla reception si accede al primo piano del capannone (foto n. 19). In struttura di ferro e gradini rivestiti in gomma di colore nero, dispone ad un piccolo corridoio della superficie misurata in circa 4,00 mq (foto n. 20) che funge anche da disimpegno ai locali uffici. Il primo di questi è ubicato proprio di fronte alla rampa di scale. Si tratta di un locale, molto luminoso, della superficie misurata in circa 24,00 mq con affaccio sulla via dei Lanaioli (foto n. 21). All'interno sono stati realizzati alcuni armadi con porte scorrevoli in legno. La balconata di pertinenza, della superficie di circa 13,00 mq, non è fruibile in quanto il piano di calpestio è attraversato dalle tubazioni dell'impianto di riscaldamento centralizzato (foto n. 22). Il secondo ufficio è disposto in adiacenza al primo e presenta una superficie calpestabile più ampia (circa 34,00 mq - foto n. 23). Al suo interno è
