**TRIBUNALE DI PALERMO**  
**SEZIONE VI - ESECUZIONI IMMOBILIARI**

**Esecuzione Immobiliare R.G. Es. 305/2024**

**PERIZIA DI STIMA IMMOBILIARE**  
**LOTTO UNICO**

Appartamento, via Cartagine, 12, piano T°.

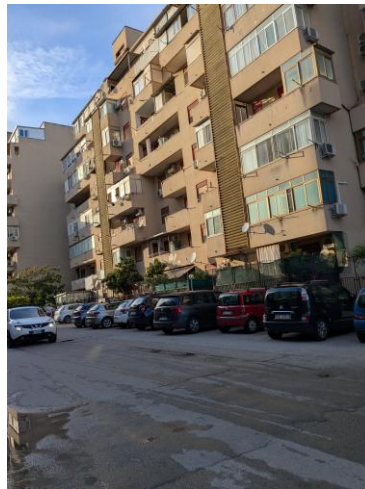
Foto 1: prospetto su via Cartagine

L'edificio in oggetto, realizzato in c.a. nel 1980, è costituito da 9 elevazioni fuori terra, è munito di ascensore, ed è articolato in più scale di accesso con altrettanti portoni.

Le condizioni dei prospetti sono mediocri. Alcune porzioni ammalorate degli intonaci dei sotto balconi sono a rischio distacco.

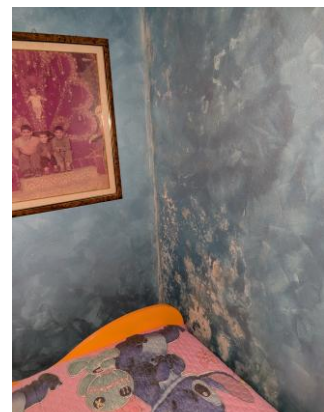
Foto 6: Cameretta

Entrando dalla porta dell'appartamento, si accede ad un ingresso/salone che si affaccia sui lati opposti. Tramite una porta si accede ad una cameretta che originariamente era la cucina dell'appartamento, mentre le altre due camere da letto e i due servizi igienici sono accessibili dal disimpegno-corridoio. Dei due servizi igienici quello più grande è munito di vasca da bagno (**Foto 7**), mentre l'altro di doccia (**Foto 8**).

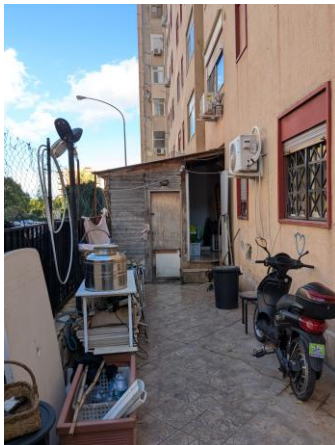
Foto 11: Parte esterna

Sul giardinetto esterno giacciono porzioni di intonaco distaccate dai piani più alti, causato dal mediocre stato dei prospetti dell'edificio. Ciò rende temporaneamente pericolosa la permanenza di persone all'esterno fino a quando non verrà effettuata la manutenzione (**Foto 11**).

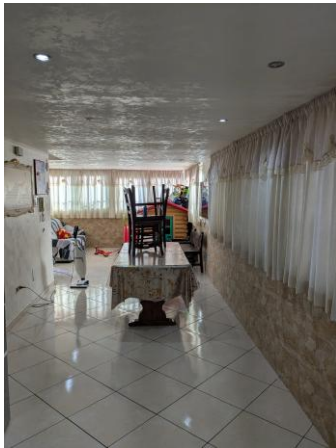
Foto 13: Veranda esterna.  
Soggiorno

funge da soggiorno e cucina (**Foto 13, 14, 15**). La copertura è realizzata in lamiera grecata coibentata, e gli infissi stessi sono in alluminio, con sistema di apertura di tipo scorrevole per le finestre e ad anta per le porte. E' presente un controsoffitto con faretti da incasso, e un rivestimento in pietra in alcune murature.

Per quanto riguarda gli ampi volumi esterni chiusi, questi non sono regolarizzabili. Pertanto occorrerà rimuoverli e ripristinare la cucina nella parte interna. Per questi lavori di ripristino è stata calcolata una spesa di € 8.000,00.

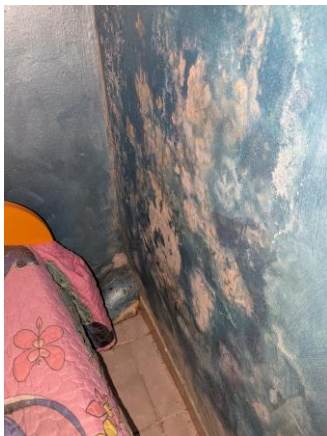
Foto 16: Infestazioni  
nella cameretta

Le condizioni di manutenzione interne dell'appartamento sono discrete, ad eccezione di un' infiltrazione presente nella cameretta, proveniente da proprietà condominiali o altre proprietà, qualche traccia di umidità di risalita, e tracce di umidità nel soffitto della camera da letto (**Foto 16, 17, 18**).

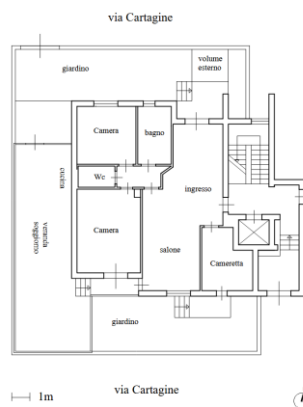
Piano Terra

Dal rilievo diretto dell'abitazione posta al piano terra con riferimento alla planimetria attuale di rilievo (**All. 8**), risulta che la superficie coperta, comprendente anche i muri perimetrali e il 50% dei muri di confine, è complessivamente pari a 91,5 mq, mentre i balconi hanno una superficie pari a 9,84, e il giardino ha una superficie pari a 105,6 mq, non considerando la parte esterna chiusa a veranda in quanto irregolare.

Superficie coperta dell'abitazione.: 91,5 mq

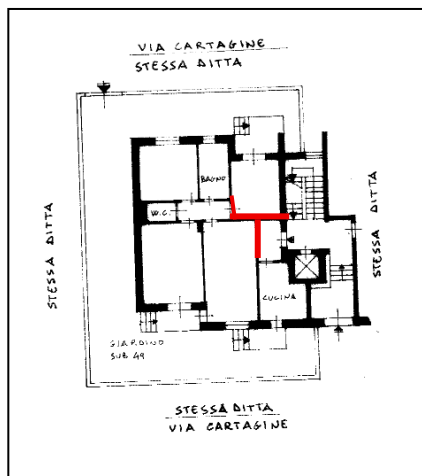
Planimetria catastale (All. 7)

**Planimetria catastale:** *La planimetria (All. 7) non è conforme in quanto:*

- 1) *I tramezzii dell'ingresso sono stati eliminati e pertanto la divisione interna è cambiata*
- 2) *La cucina è stata spostata nell'ampliamento esterno*

*Deve essere presentata apposita pratica DOCEA e per questo il costo sarà detratto dal valore di stima.*

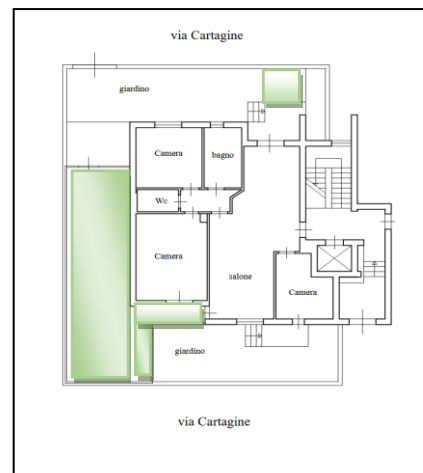
Stato di fatto con indicazione dei volumi da rimuovere

In rosso i tramezzi non più presenti.

In verde le porzioni chiuse irregolarmente, che andranno rimosse.

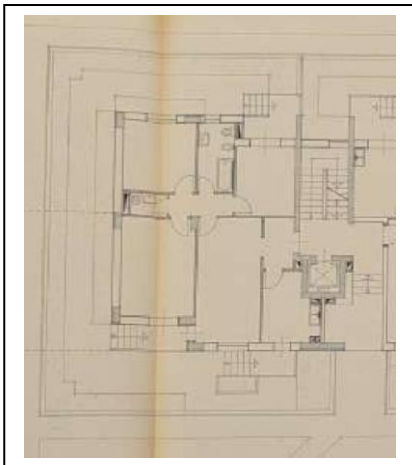
Planimetria di progetto (All. 11)

Rispetto al progetto approvato (**All. 11**) l'immobile ha subito delle modifiche consistenti nella rimozione di alcuni tramezzi, e nella costruzione irregolare di ampliamenti sul giardino di pertinenza (**All. 12 Planimetria delle difformità**).

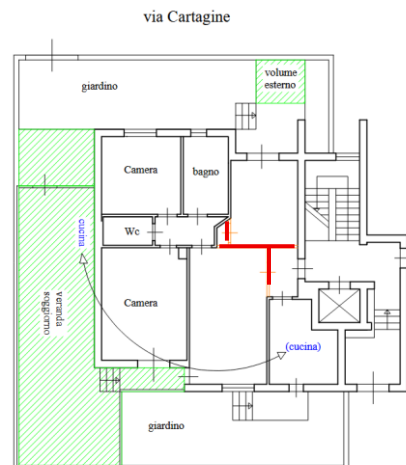
Stato di fatto con indicazione delle irregolarità (All. 12)

- ☐ Rimossi i tramezzi presenti tra l'ingresso, il soggiorno e la cucina;
- ☐ Spostamento della cucina nel volume esterno;

- Chiusura parziale dello spazio esterno, ricavando un ampio soggiorno e la cucina.

In rosso i tramezzi non più presenti.

In verde gli ampliamenti irregolari da rimuovere.

La cucina deve essere riportata all'interno

Per quanto riguarda i tramezzi rimossi è possibile regolarizzare l'immobile presentando una CILA tardiva, il cui costo complessivo, tra diritti fissi, sanzione pecuniaria e competenze tecniche, si attesta sui 3800 euro.
