## Tribunale di Gela

#### Relazione di Consulenza Tecnica d'Ufficio

Proc. es. **n. 43/2024 RGEs**

*Appartamento, facente parte dell'edificio condominiale sito in Gela (CL), via Bari n. 15, Casa 5, posto al piano terra, interno A, composto nell'intero di quattro vani ed accessori, con annessa area di pertinenza adibita ad uso orto/giardino, con accessioni e pertinenze legittime.*

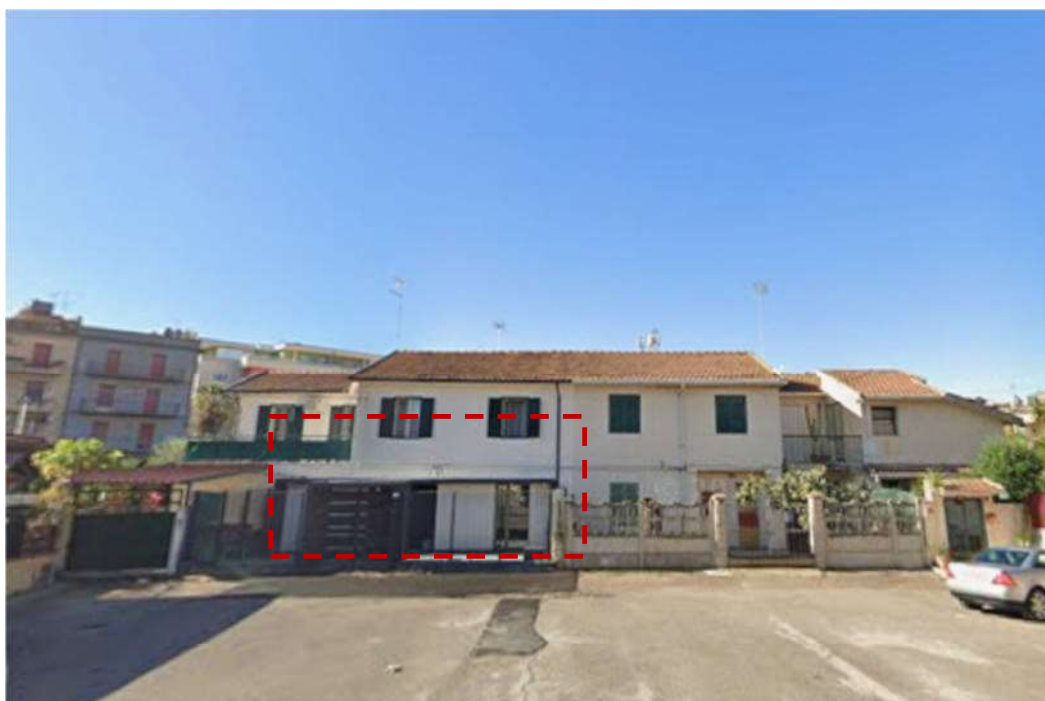
Il bene, la cui edificazione risale agli anni '60-'70, ad opera dell'ISES (Istituto per lo sviluppo dell'edilizia sociale), è parte di una serie di villette a schiera a due elevazioni fuori terra accessibili da via Bari, ciascuna delle quali si compone di quattro unità immobiliari. Quella oggetto di pignoramento è collocata a piano terra in corrispondenza numero civico 15 (v. foto 4).

*Foto 4 – Prospetto principale su via Bari – Tratteggiato in rosso l'immobile in oggetto*

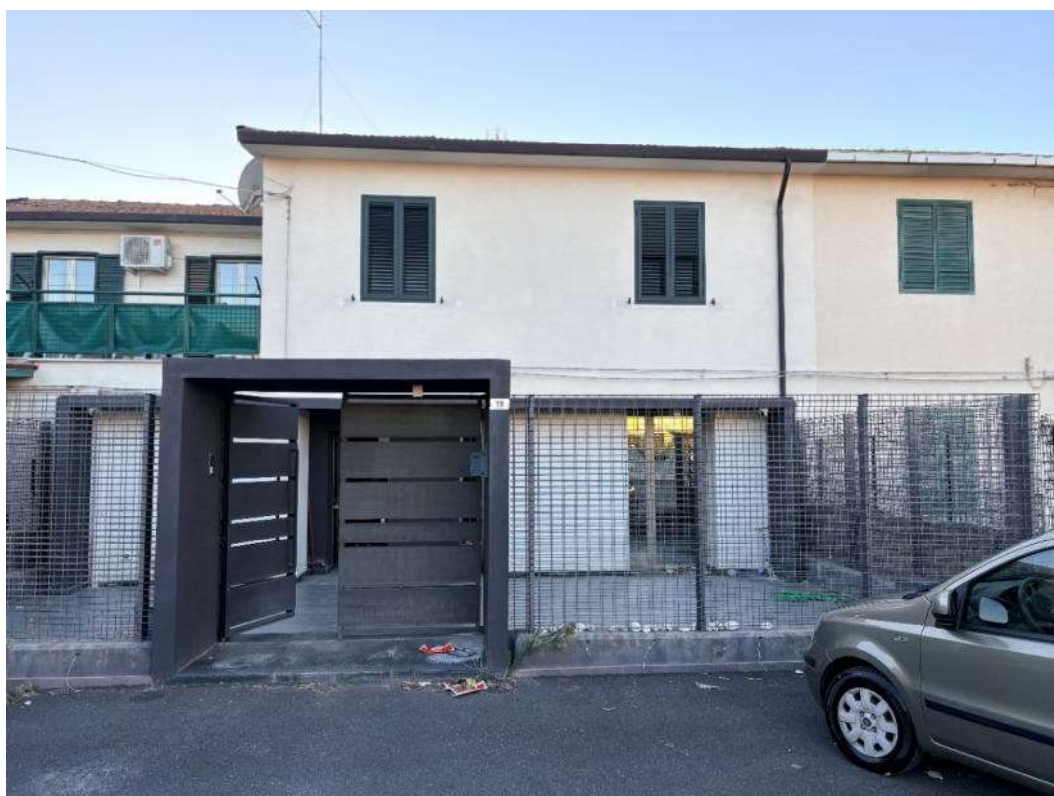
Il bene è accessibile dalla via Bari, 15, attraverso una corte antistante munita cancello metallico di recinzione.

*Foto 5 – Prospetto principale su via Bari – Cancelli di ingresso*

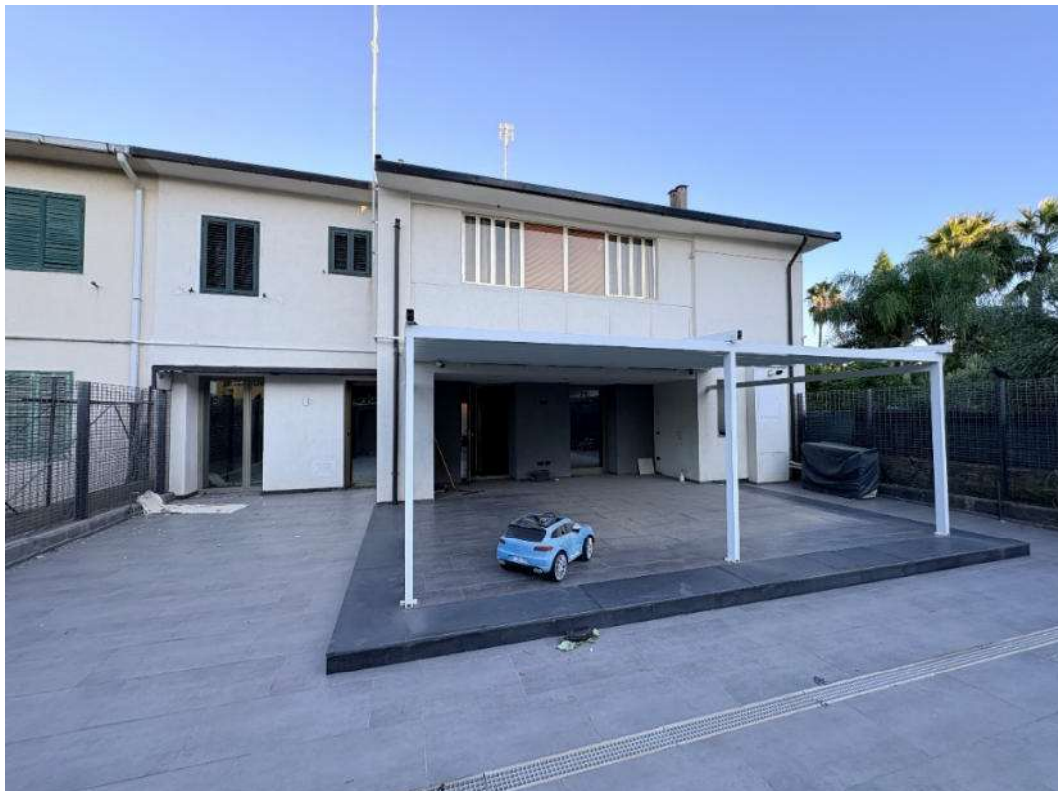
*Foto 6 – Prospetto secondario ripreso dalla corte retrostante*

- dal soggiorno-cucina è possibile accedere
  - alla camera da letto singola, in cui si apre una portafinestra che conduce alla corte esterna posteriore
  - alla corte esterna retrostante, recintata e in parte coperta da una tettoia in alluminio (v. foto 6).

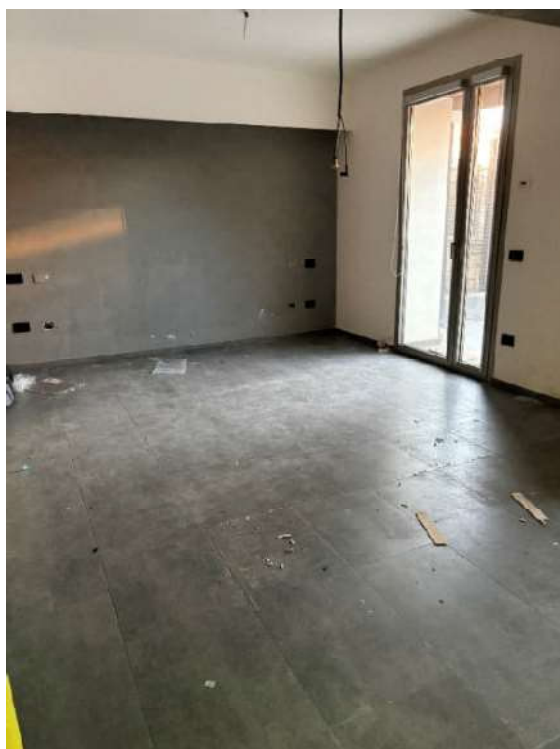
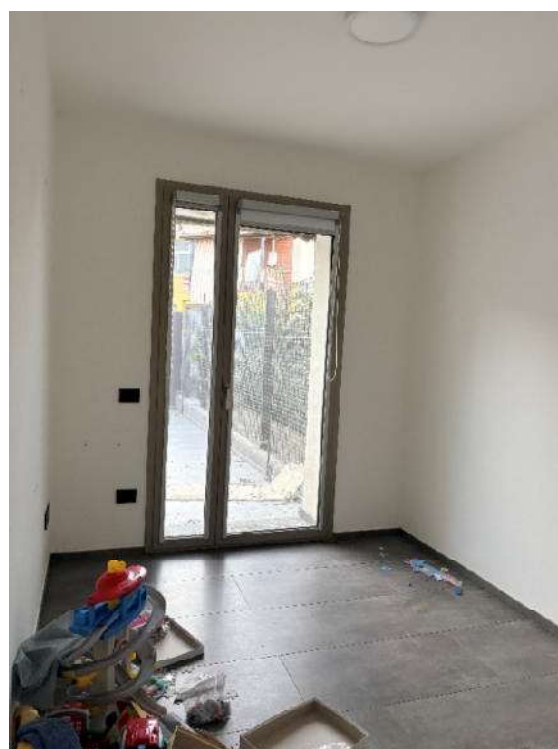
*Foto 7 e 8 – Interni camere da letto matrimoniale e singola*

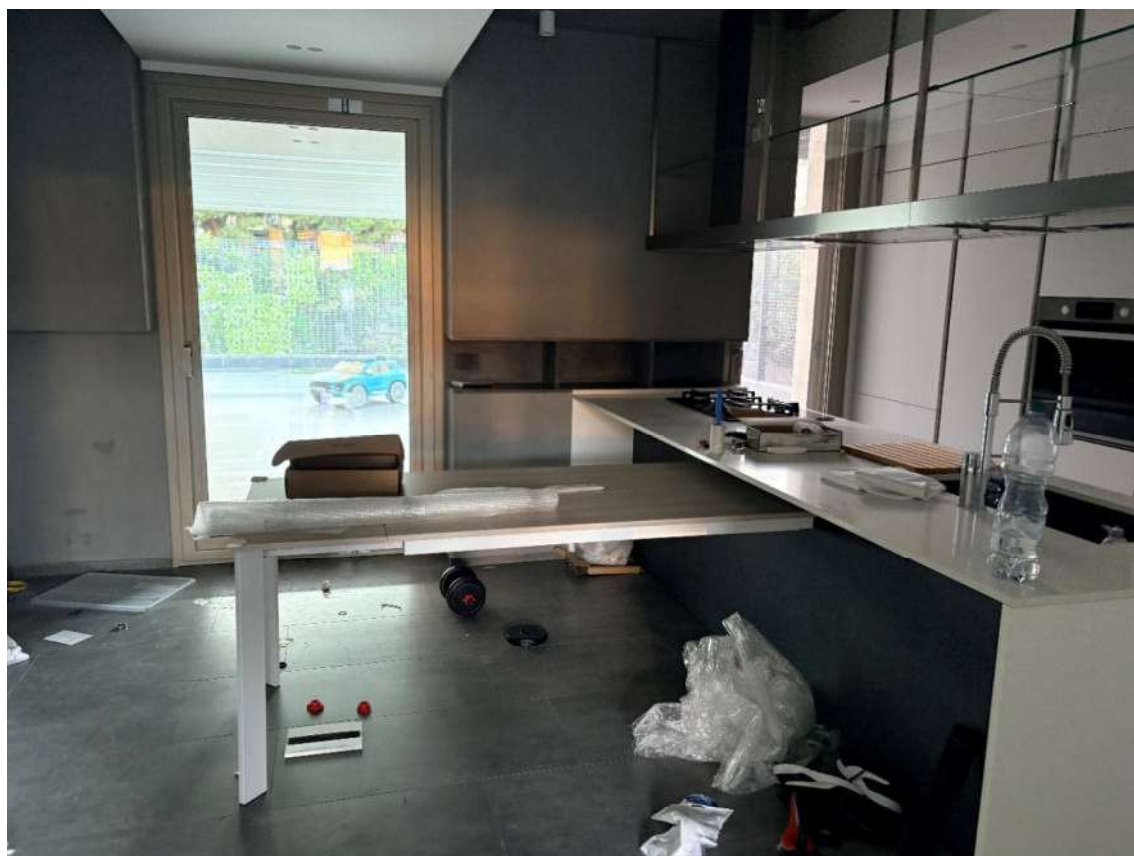
Gli infissi esterni e la porta blindata di ingresso, sono di alte prestazioni termiche e nuovissimi. Analogamente i sanitari, la cucina a penisola, le porte interne ed ogni altra finitura, risultano nuovissimi ed in ottime condizioni.

*Foto 9 – Cucina*

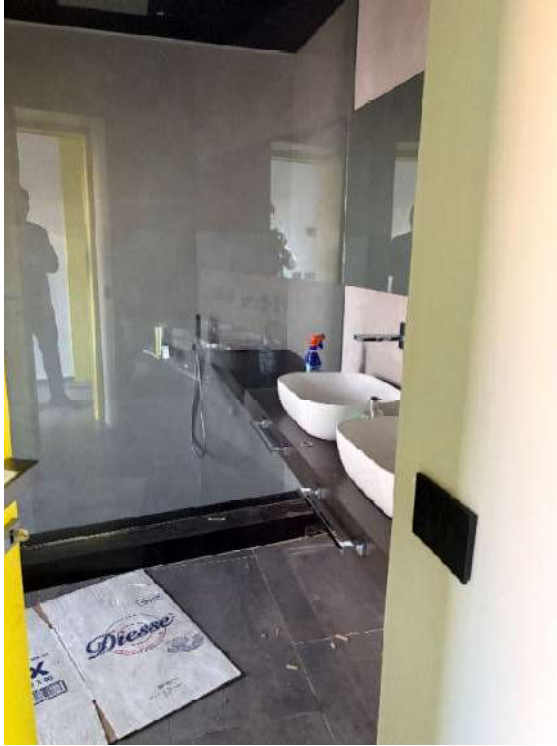
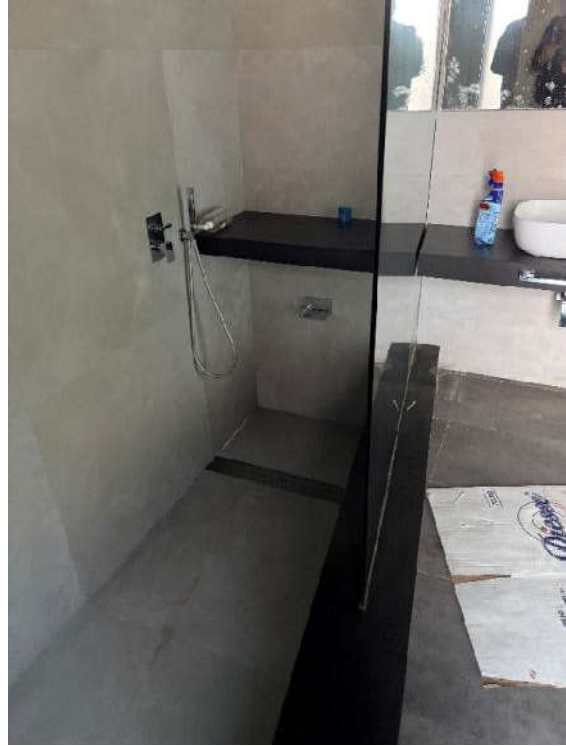
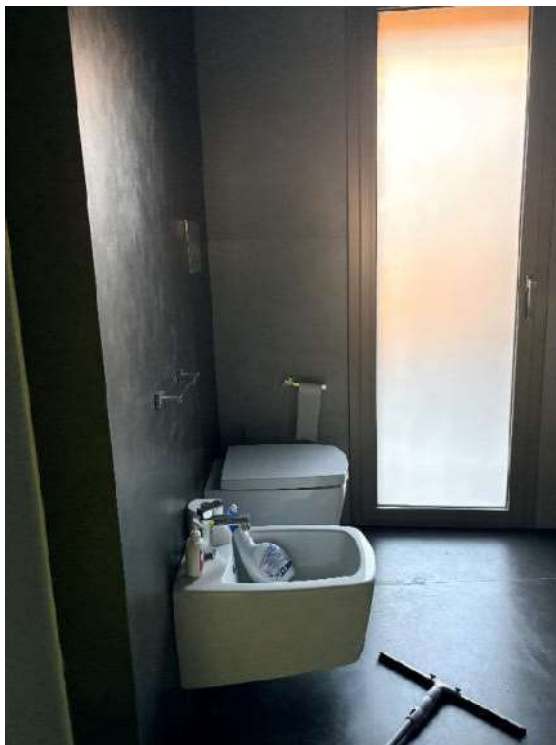
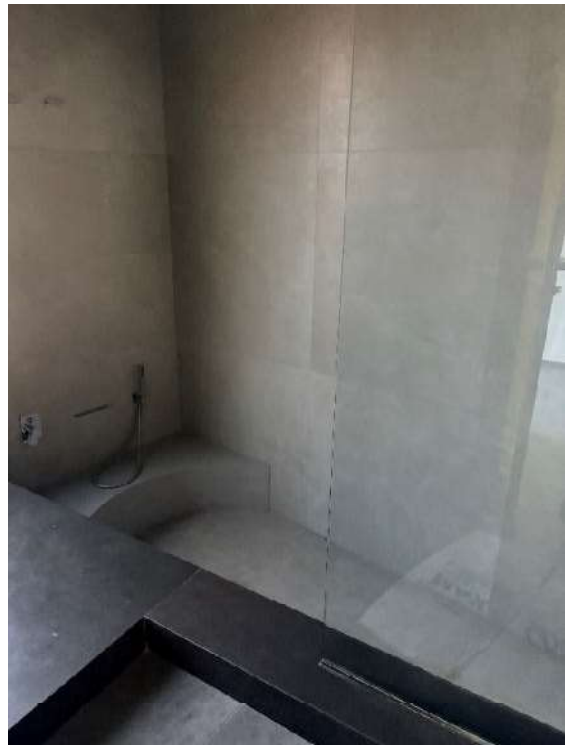
Foto 10, 11, 12 e 13 – Bagno

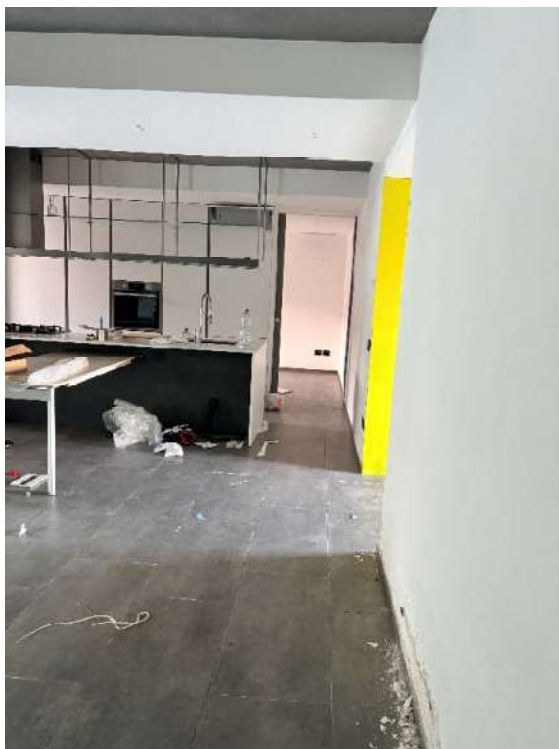
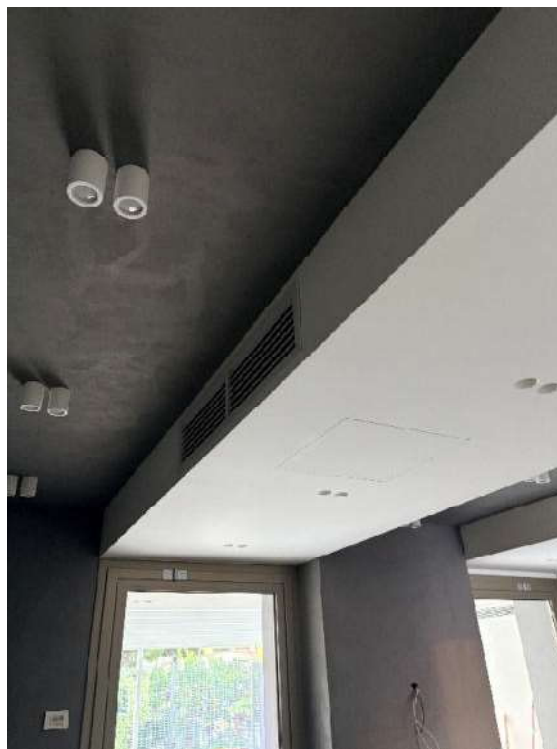
In particolare il bene era dotato di caldaia a condensazione e chiller per la produzione di acqua calda sanitaria e per il riscaldamento/raffrescamento che avviene attraverso canali di ventilazione posti in alcune zone controsoffittate.

*Foto 14 e 15 - Soggiorno e canali di ventilazione a controsoffitto*

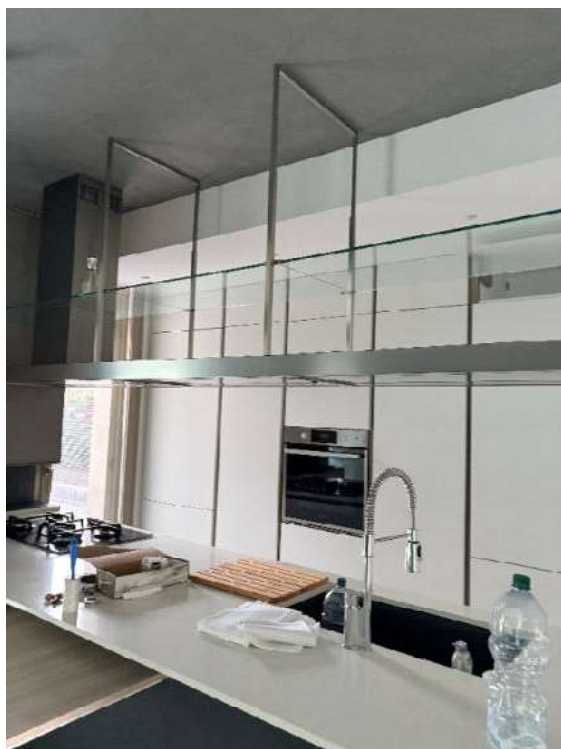
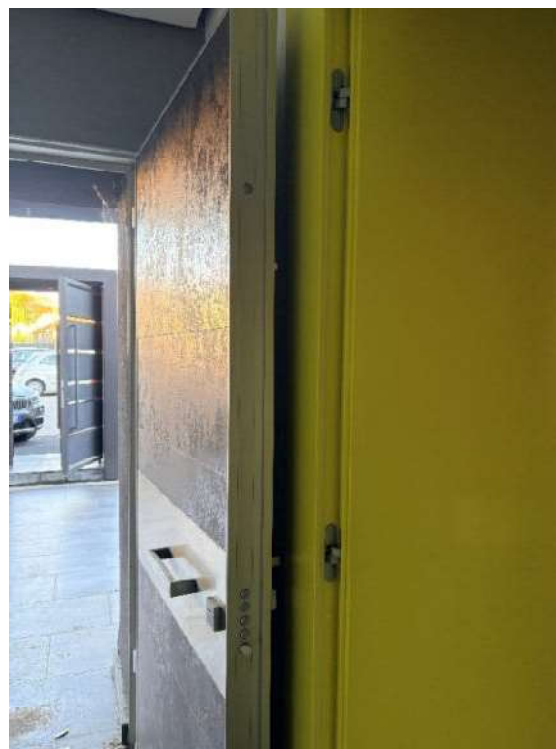
*Foto 16 e 17 – Cucina e porta blindata di ingresso*

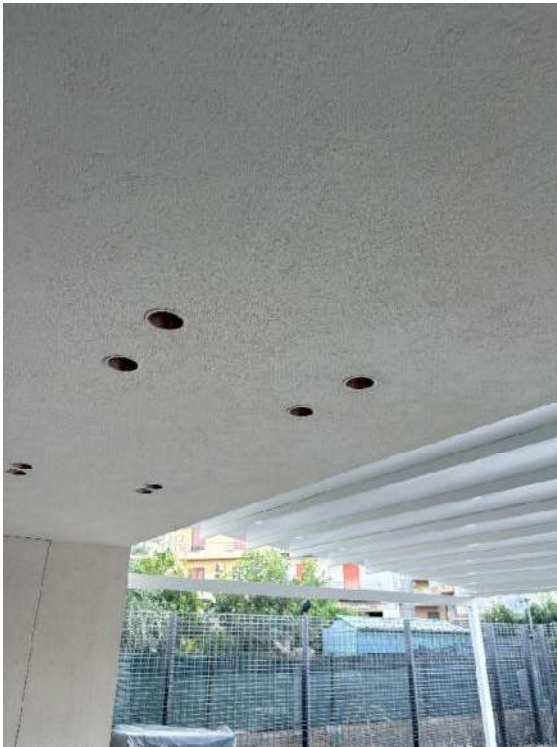
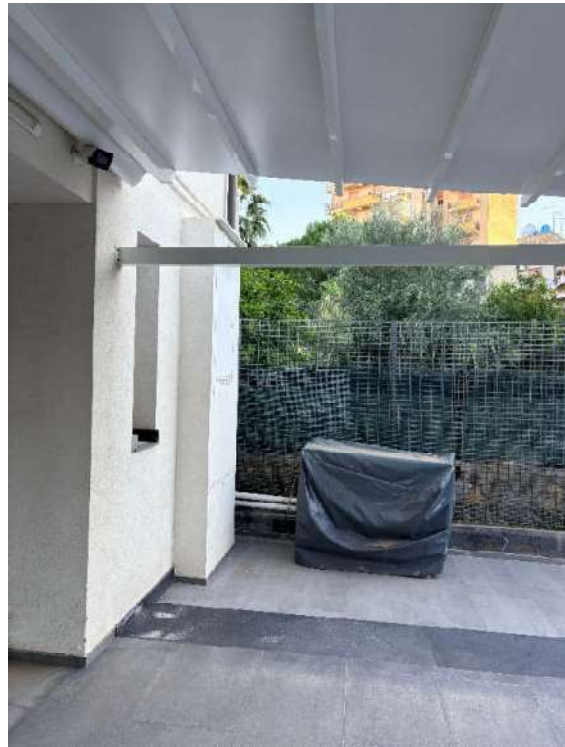
Foto 18 e 19 – Tettoia esterna su corte retrostante, cheeler e caldaia a condensazione
