**RELAZIONE TECNICA DI STIMA**

**PROC. 122/2023**

TRIBUNALE DI AVELLINO  
Ufficio Esecuzioni  
Procedimento n° 122/2023 R.G.E.

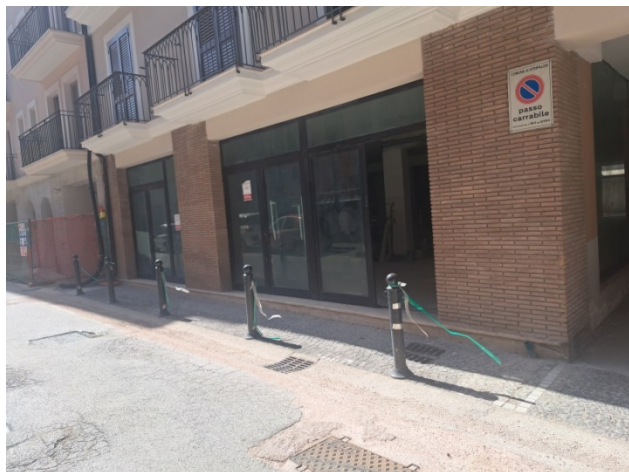
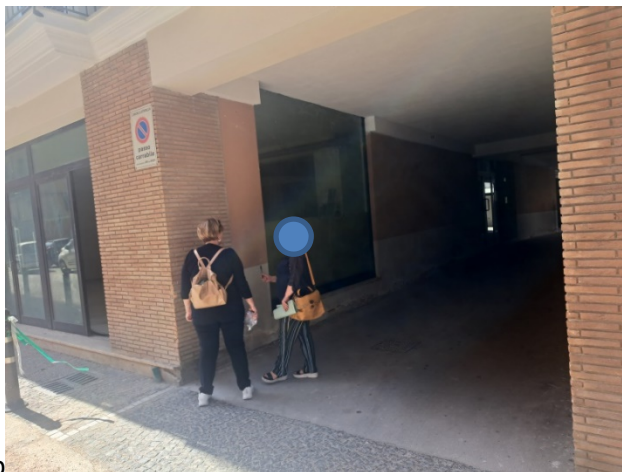
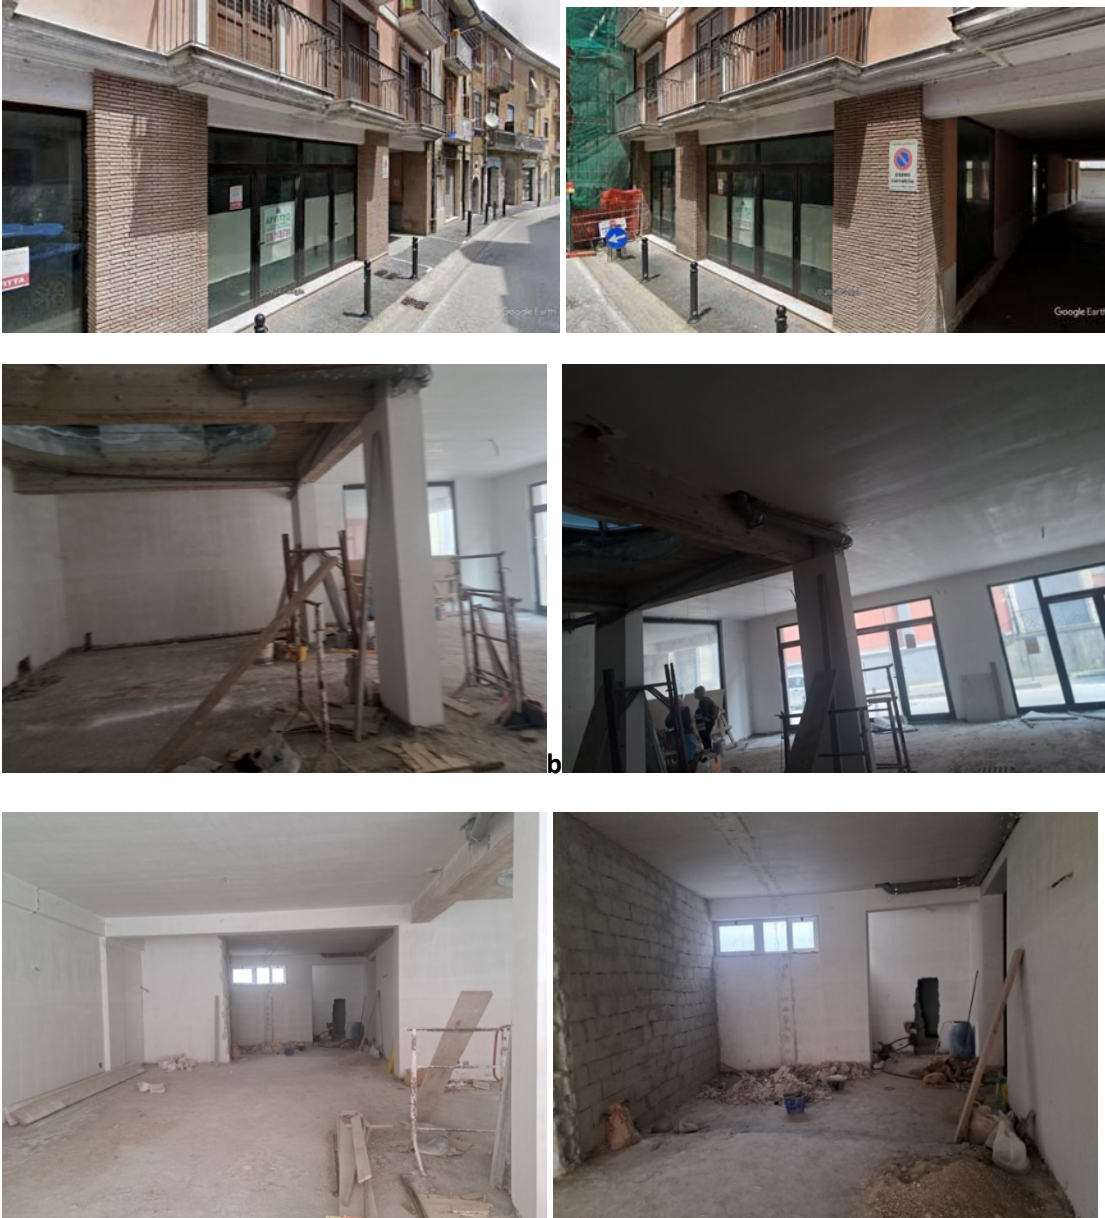
Il locale all'interno è allo stato grezzo e non ultimato come si dimostra dalle fotografie allegate

Infatti vi è la completa assenza di massetti e pavimenti nonché dei servizi igienici .  
Anche gli impianti sono da completare.

Le pareti del locale sono quasi tutte intonacate .

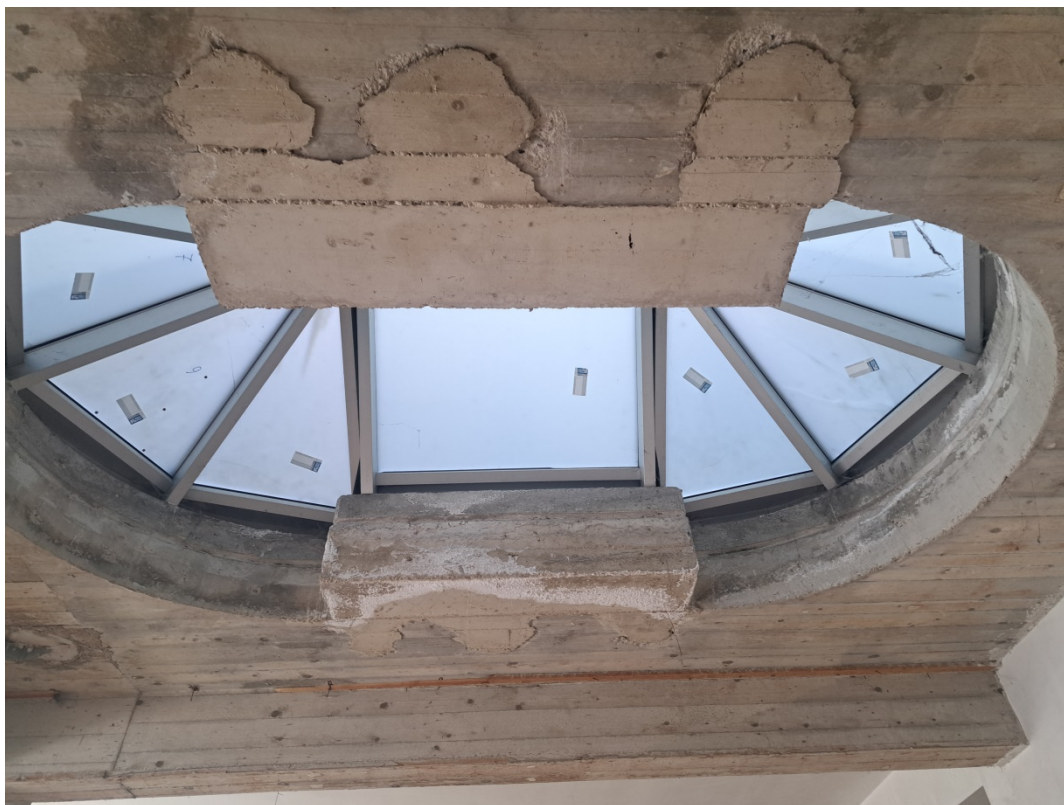
Nel vano sono presenti due pilastri di consistenza cm. 70 x cm 30 che racchiudono  
un lucernaio interno.

Inoltre il lucernaio presente all'interno del vano principale, non si è rilevato dal P,d,C, e pertanto va chiuso e/o rimosso.

Il costo di tale opera, considerando la rimozione dell'infisso, la ricostruzione della soletta è stimato in €. 3.500.

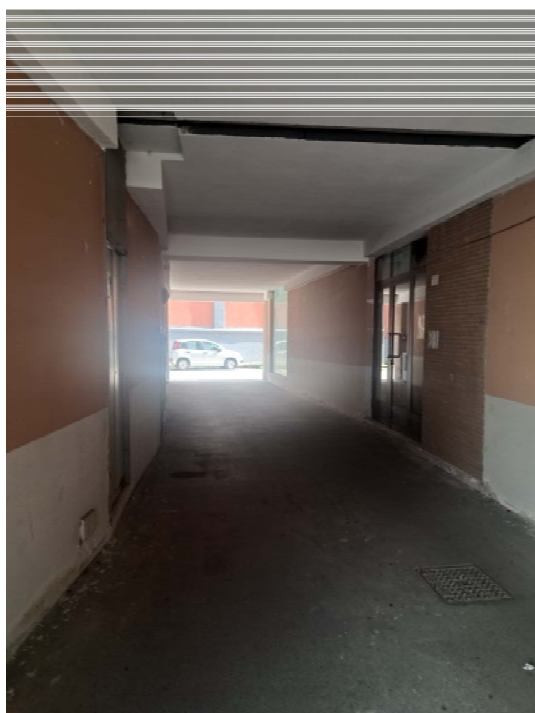
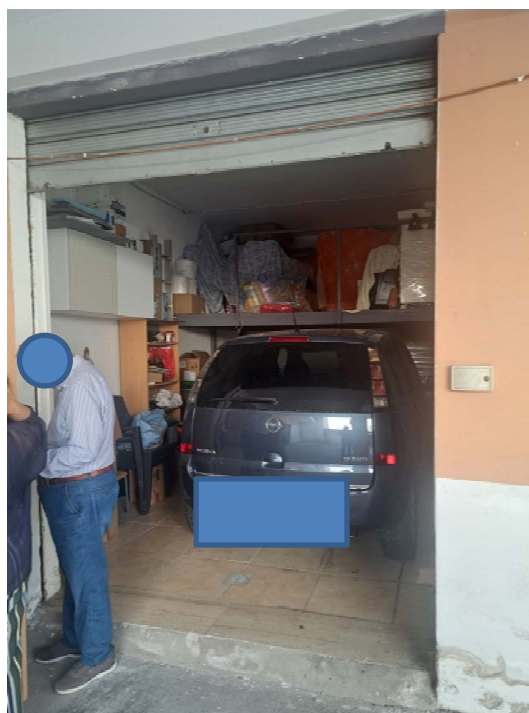
Nel garage si accede attraverso l'area urbana, identificata catastalmente con il sub 2, costituito da un androne condominiale che permette l'accesso al vano scala condominiale nonché a altre unità adibite a garage. L'accesso al garage è mediante una saracinesca in lamiera comandata elettricamente.

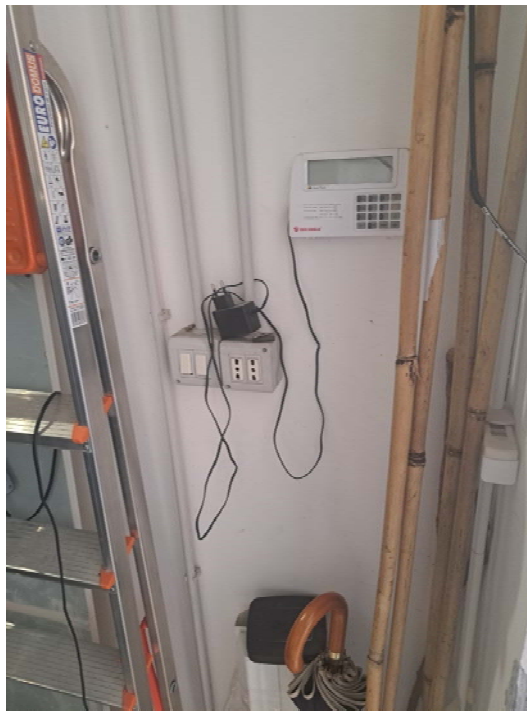
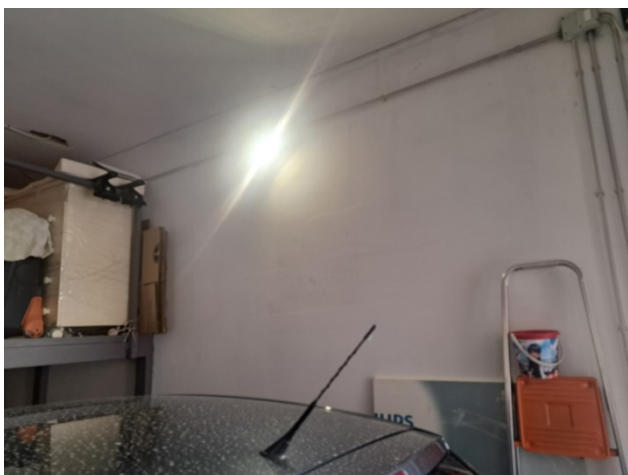
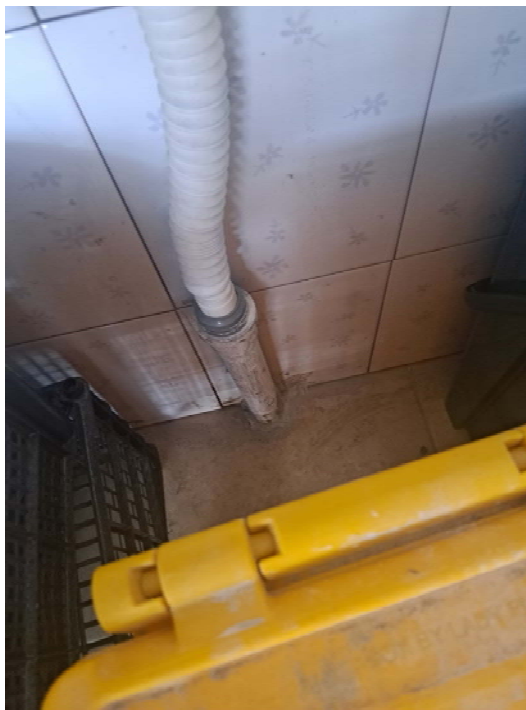
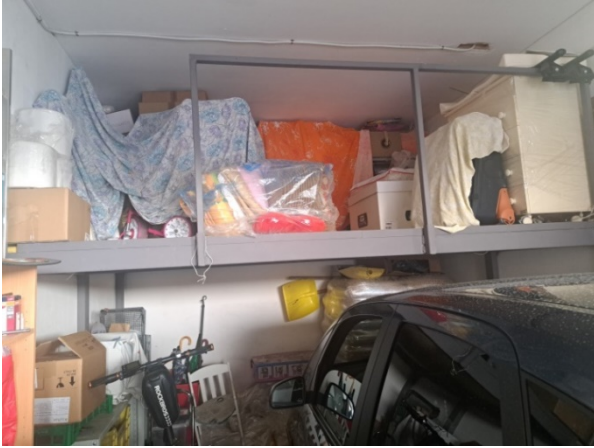
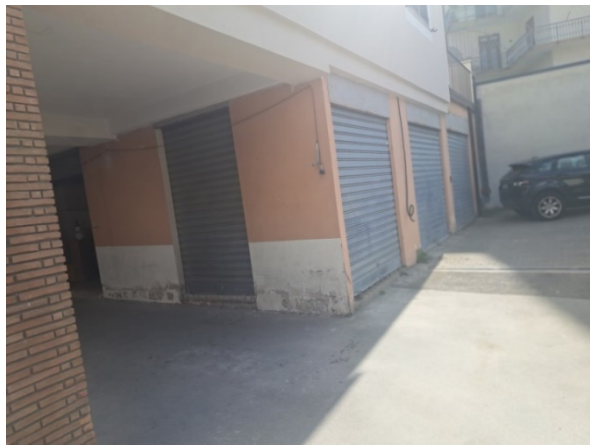
All'interno il vano ha una consistenza di mq. 18,55. Il garage è dotato di un piccolo soppalco di consistenza mq. 8,28 realizzato con struttura metallica. L'altezza utile massima è di mt. 3,24, mentre di mt. 1,39 nell'area dove è ubicato il soppalco. Il soppalco ha una altezza di mt. 1,70.

Il garage è dotato di impianto elettrico con luci e prese, nonché di un punto idrico per l'uso di un piccolo lavatoio. Lo scarico avviene mediante tubazioni esterne e incanalato in un piccolo pozzetto interno collegato con quello esterno.

Il locale è completamente pavimentato con mattonelle in gres ceramico e nella zona dove insiste il lavatoio vi è il rivestimento in gres ceramico.

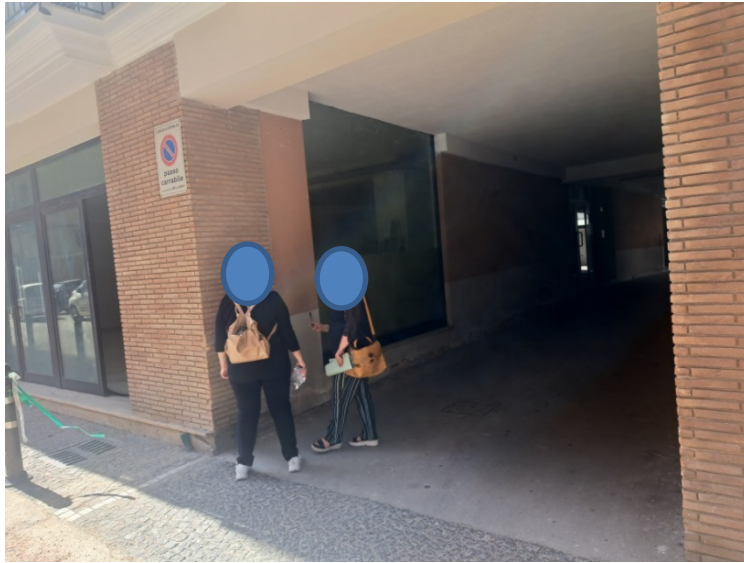
Infine, l'ingresso al locale dall'area urbana, indicata nel progetto , è solo una vetrina.
