# **Tribunale di Padova**

## **Esecuzione Imm. n.266/2025**

### **CONSULENZA ESTIMATIVA GIUDIZIARIA**

**Lotto 1 – Immobile P.T.-1°P con pertinenze**  
Via Padova, 25 – Selvazzano dentro (PD)

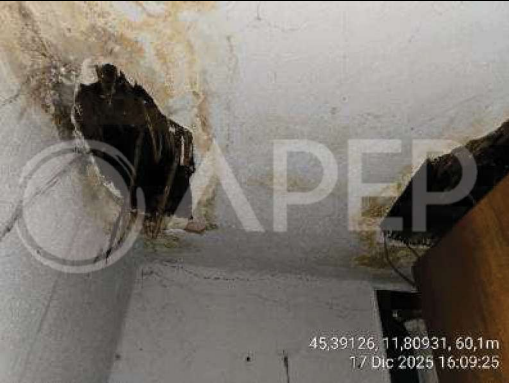
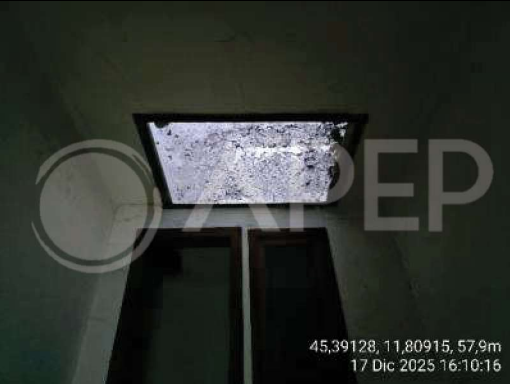
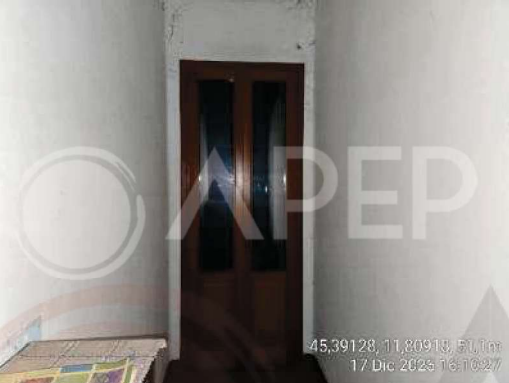
| Corridoio | ..... |

All'interno, al piano terra, il corridoio evidenzia distacchi del controsoffitto in incannucciato; analoghe condizioni di degrado sono riscontrabili anche al piano primo. Si rileva la presenza di infiltrazioni d'acqua nel controsoffitto del solaio orizzontale di copertura, con conseguente compromissione delle finiture. Le pavimentazioni risultano danneggiate e usurate, e gli ambienti si presentano in stato di trascuratezza e sporcizia diffusa.

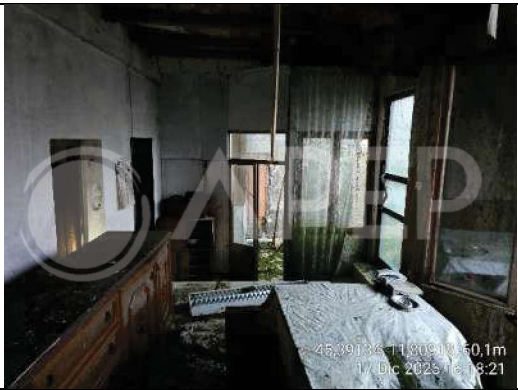
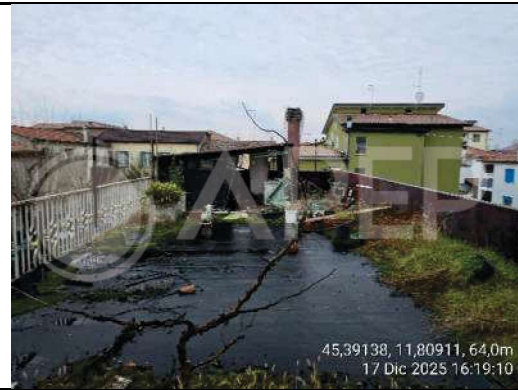
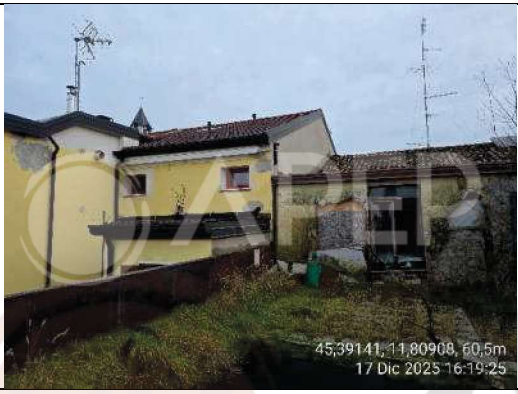
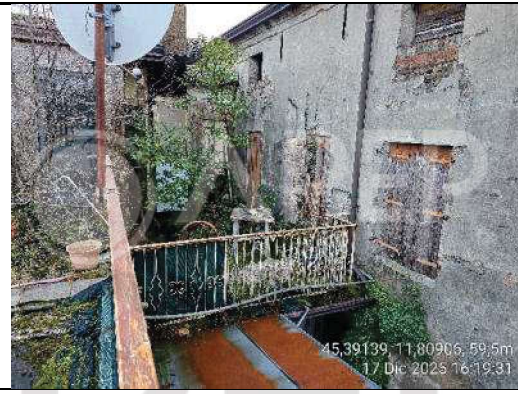
| Camera | Terrazzo |

La terrazza si presenta senza pavimentazione ed è in stato di abbandono, caratterizzata dalla crescita di vegetazione spontanea e infestanti. La copertura in coppi presenta elementi danneggiati e disallineati indice di carente manutenzione e possibile causa delle infiltrazioni riscontrate che erano già state documentate con relazione di accertamento della Geom. Zerbetto del 27/05/2013.

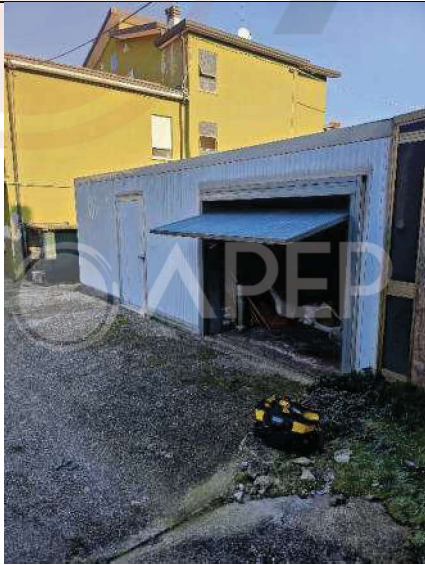
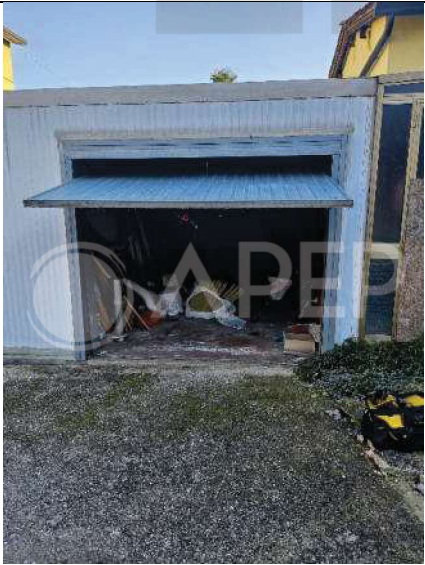
| Garage - Piano terra | Garage - Piano terra |

Nel complesso, l’oggetto di stima si presenta in scarso stato di conservazione.

*Serramenti* - il serramento esterno di accesso è del tipo a basculante in lamiera zincata.

*Pavimenti* - il pavimento è in cemento liscio.

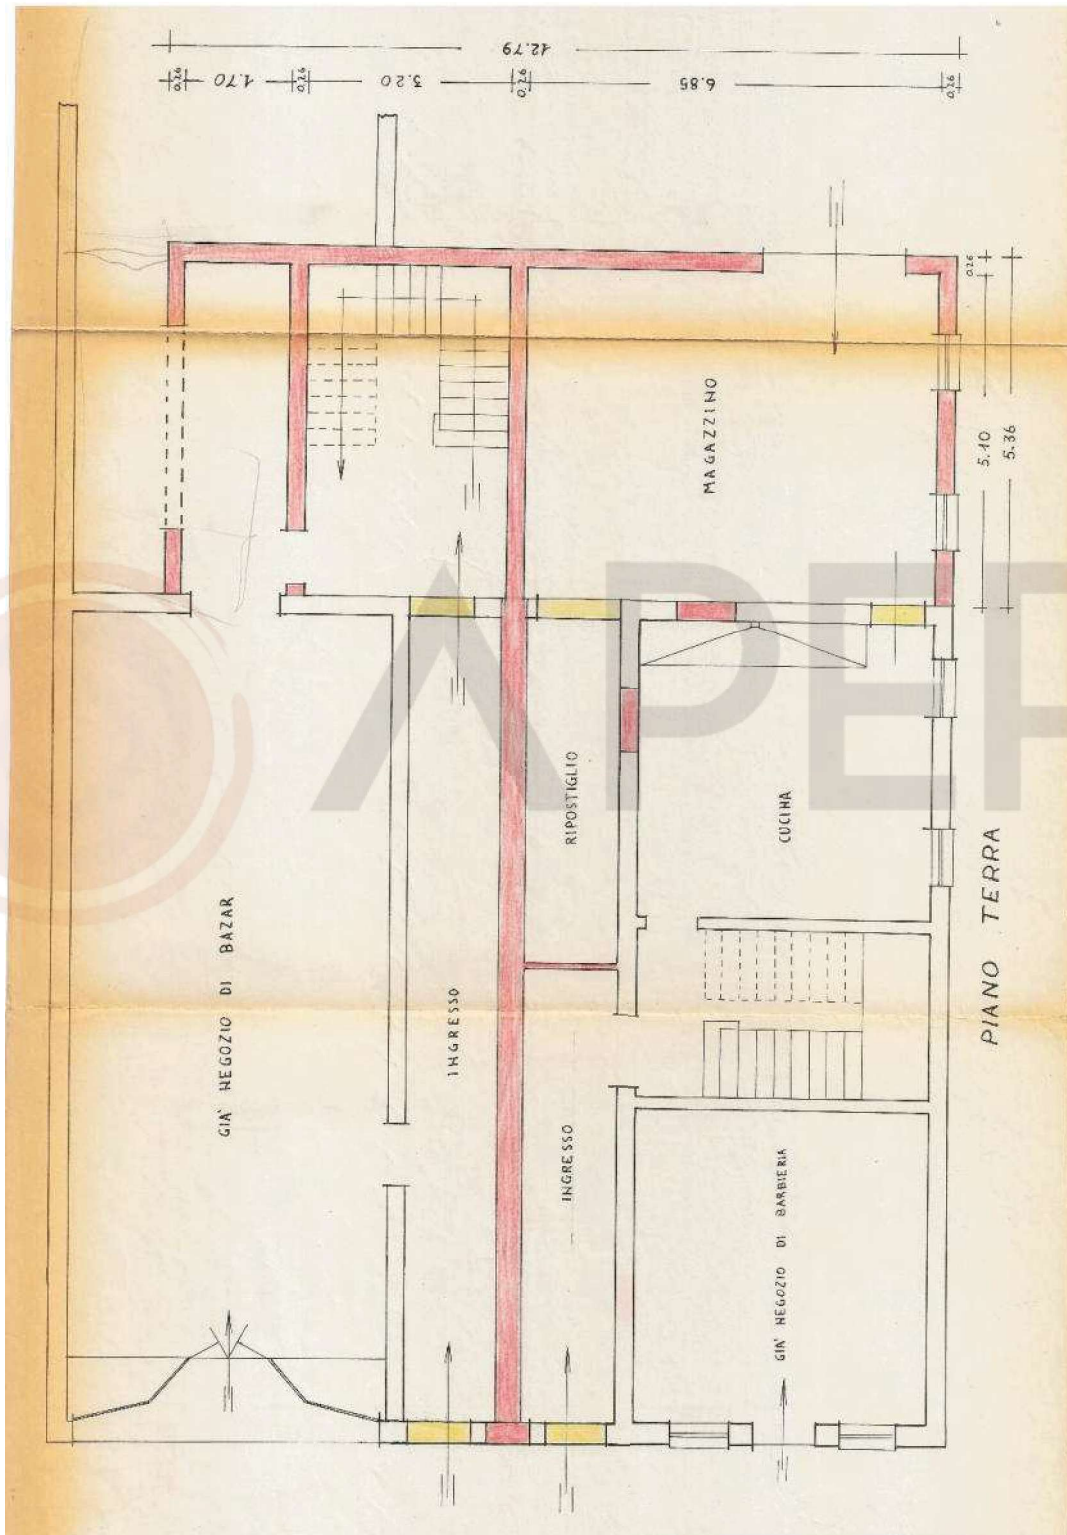
PIANTA PIANO TERRA

**Autorizzazione Edilizia del 02.08.1965**

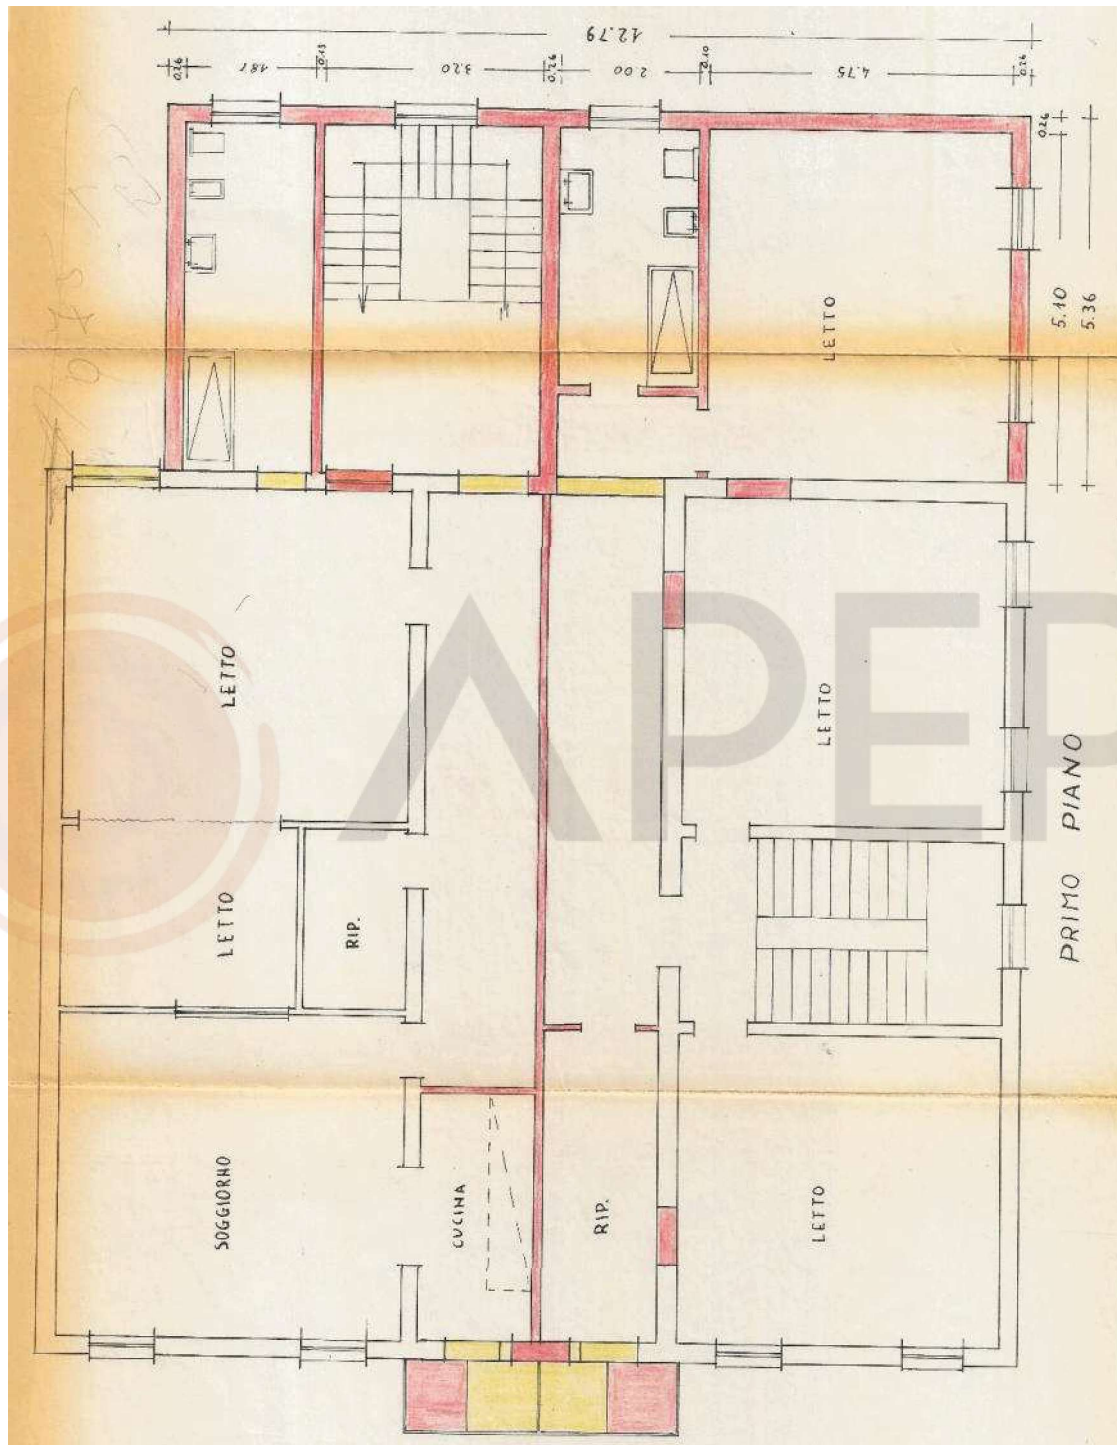
**PIANTA PIANO PRIMO - Appartamento**

**Autorizzazione Edilizia del 02.08.1965**

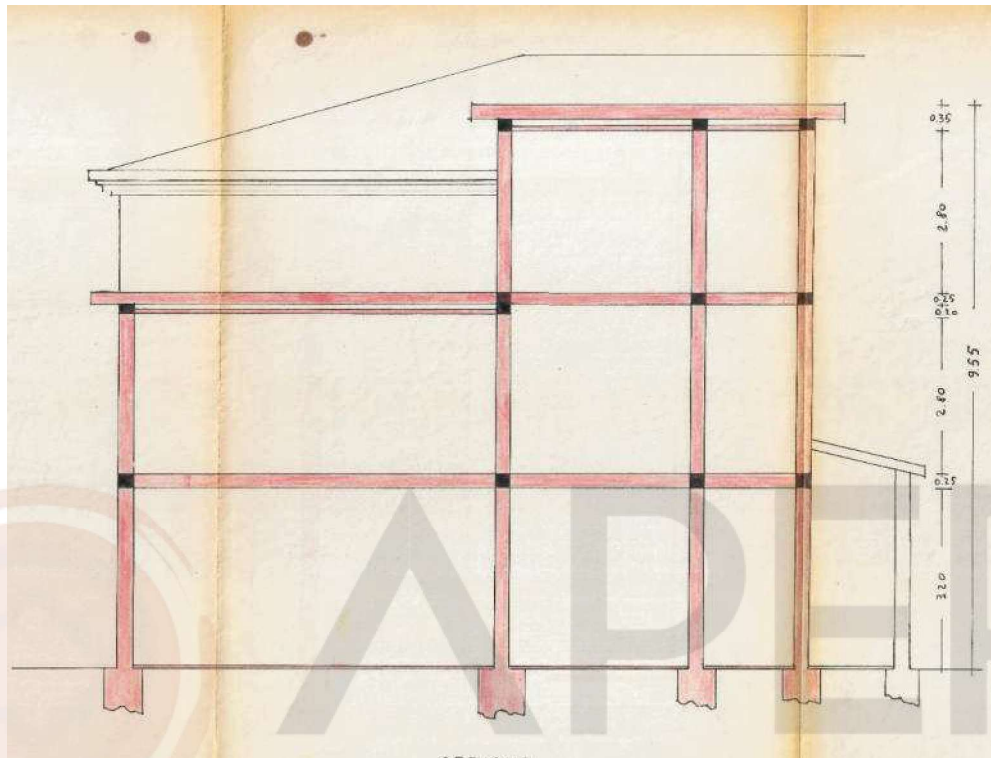
SEZIONE

**Autorizzazione Edilizia del 02.08.1965**

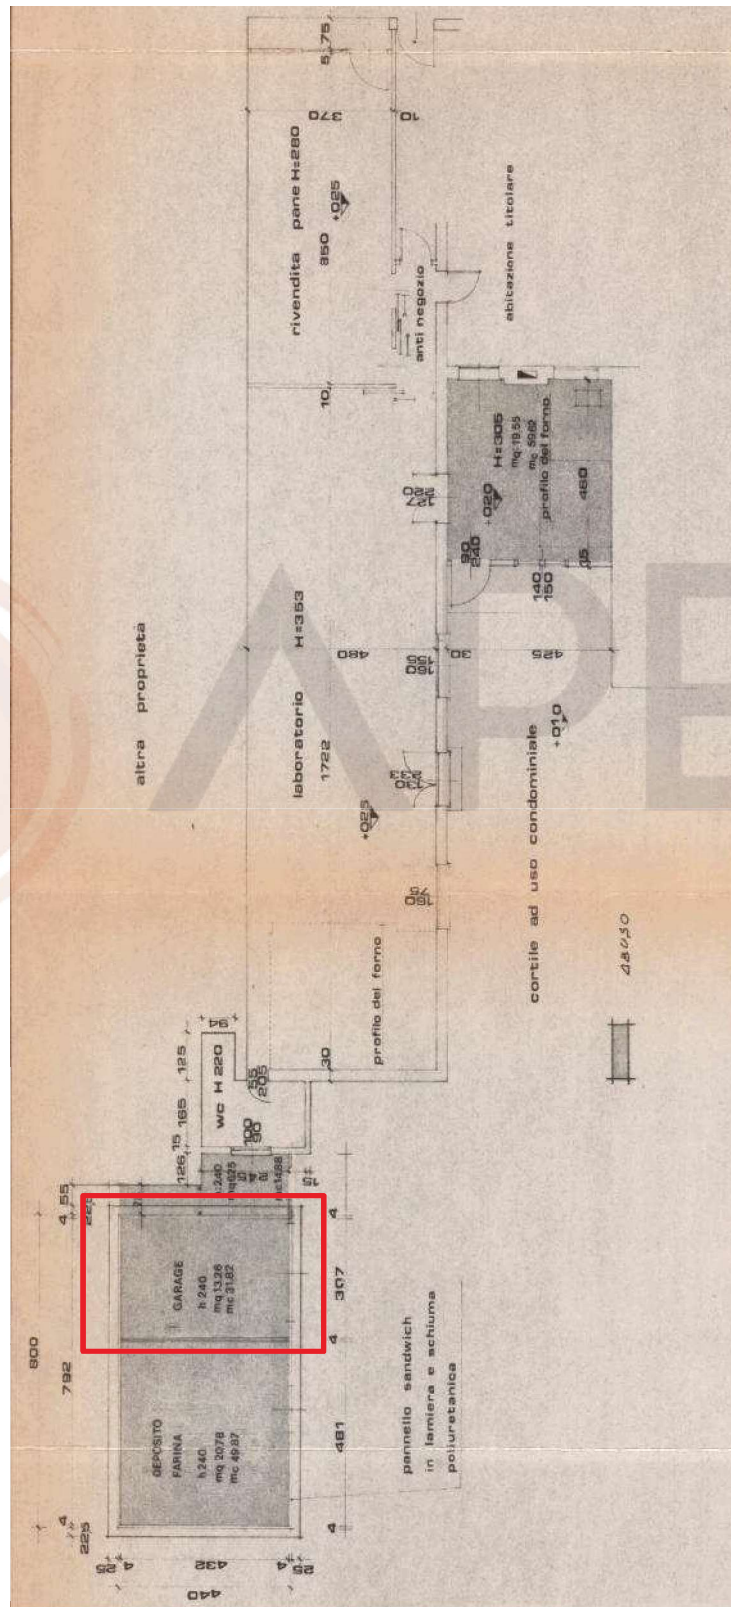
**PIANTA GARAGE**

Per quanto riguarda il **garage** (sub.8) non si riscontrano difformità rispetto al Condono Edilizio rilasciato nel 2001, pertanto risulta conforme allo stato di fatto.

**Concessione Edilizia in sanatoria del 29.12.2001**

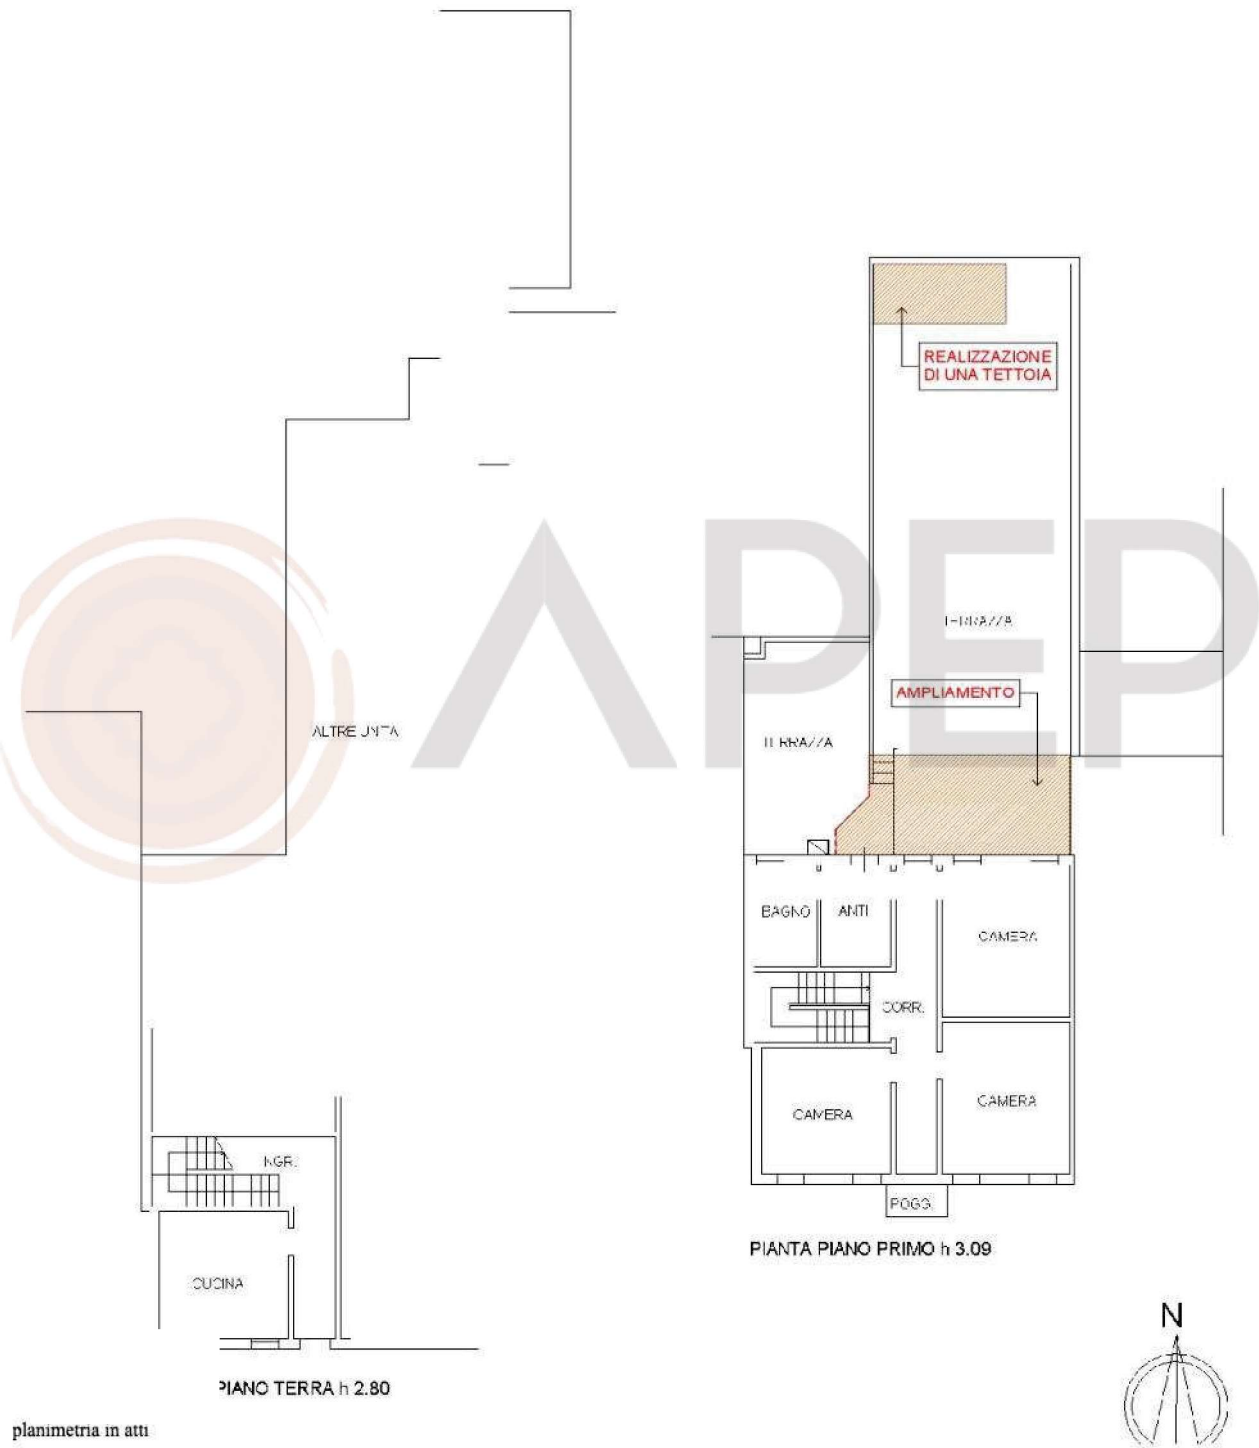
Fg.13 part.67 sub.10

Si evidenziano delle difformità nella planimetria catastale dell'appartamento relative alla realizzazione di un ampliamento al primo piano e ad una tettoia.

Pertanto, si ritiene necessario procedere con l'aggiornamento della planimetria catastale.

- Spese tecniche per Pratica di nuovo Accatastamento (Docfa), stimati: **€ 1.000,00.**
