## **VERIFICA di VALUTAZIONE DANNI** **per la MESSA IN SICUREZZA**

**Indagine eseguita presso l'immobile sito a Tencarola  
Via Padova n.25 – P.T. - 1°Piano**

**Oggetto:** Verifica tecnica nell'immobile di proprietà

**Lotto 1 – Immobile P.T.-1°P con pertinenze**  
Via Padova, 25 – Selvazzano dentro (PD)

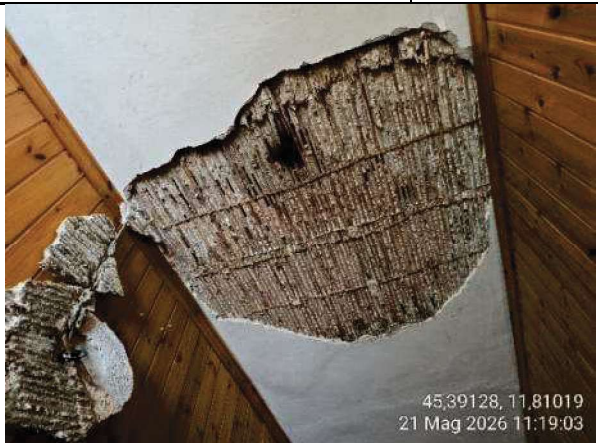
Al piano terra, nell'ingresso, è stato rilevato il crollo di una porzione del controsoffitto in arelle. Al piano primo si riscontrano diffuse infiltrazioni nei controsoffitti in incannucciato/arelle; nella camera 3, si rileva la rottura della pavimentazione in tavolato ligneo.

| <p>45,39128, 11,81019<br/>21 Mag 2026 11:19:03</p> <p>INGRESSO - Controsoffitto in arelle</p> | <p>45,39122, 11,80914, 63,3m<br/>21 Mag 2026 11:19:07</p> <p>INGRESSO - Distacco controsoffitto</p> | |

| COMPUTO DELLE OPERE PER LA MESSA IN SICUREZZA DELL'IMMOBILE<br>(prevetivato di spesa con importi confermati dall'impresa che ha visitato gli immobili) | | | | | |
|---|---|---|---|---|---|
| 1 | PULIZIA DEL PAVIMENTO INTERNO DA PORZIONI DI CONTROSOFFITTO IN ARELLE (RIFIUTO SPECIALE) | corpo | 1,00 | € 600,00 | € 600,00 |
| 4 | RIMOZIONE DEI CONTROSOFFITTI IN ARELLE IN FASE DI DISTACCO | corpo | 1,00 | € 1.300,00 | € 1.300,00 |

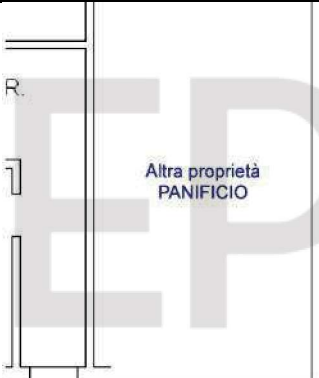
| <p>PIANO TERRA</p> <p>PANIFICIO</p> <p>Altra proprietà<br/>confinante</p> | <p>PIANTA PIANO TERRA h 2.80</p> | <p>Altra proprietà<br/>PANIFICIO</p> |

| <p>PANIFICIO – DANNI controsoffitto -solaio</p> | <p>PANIFICIO – DANNI controsoffitto-solaio</p> | |

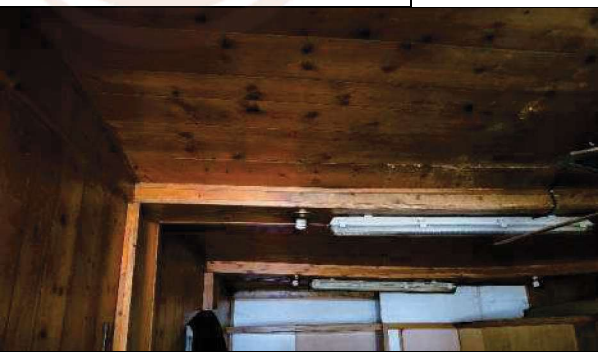
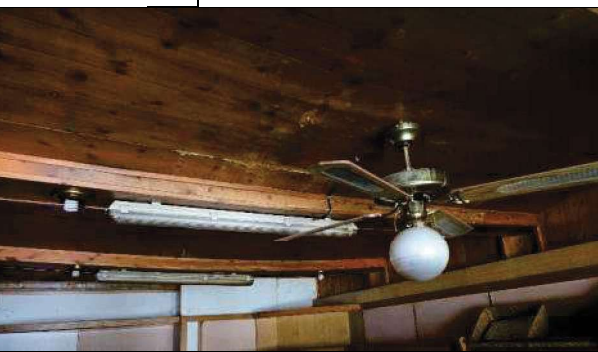
L'attività ispettiva è consistita in un sopralluogo dell'immobile in oggetto e di alcuni locali appartenenti a proprietà confinanti (Panificio e magazzino posti al piano terra), interessati dalle problematiche riconducibili a infiltrazioni e criticità provenienti dai piani superiori.

| COMPUTO DELLE OPERE PER LA MESSA IN SICUREZZA DELL'IMMOBILE<br>(prevetivato di spesa con importi confermati dall'impresa che ha visitato gli immobili) | | | | | |
|---|---|---|---|---|---|
| 5 | SMONTAGGIO CONTROSOFFITTO IN LEGNO NEL PANIFICIO AL PIANO TERRA (PROPRIETA' CONFINANTE) | corpo | 1,00 | € 800,00 | € 800,00 |
| 7 | PUNTELLAMENTO PER LA MESSA IN SICUREZZA DEL PRIMO SOLAIO ORIZZONTALE NEL PANIFICIO (PROPRIETA' CONFINANTE) | corpo | 1,00 | € 800,00 | € 800,00 |

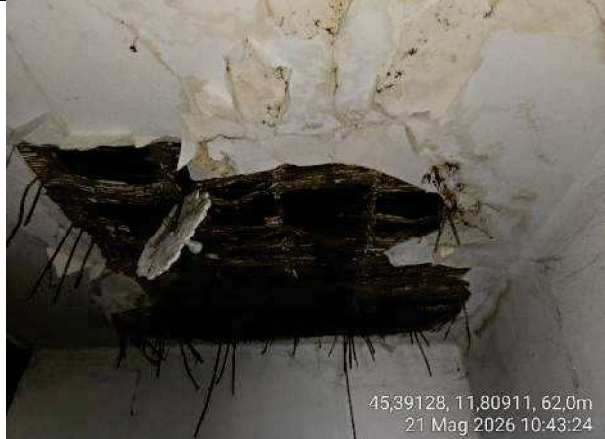
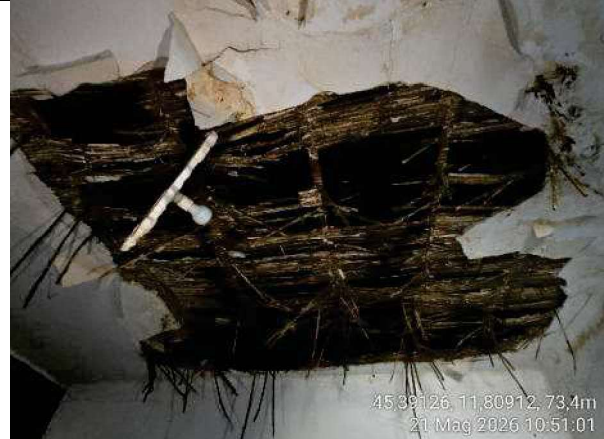
| <p>1° PIANO</p> <p>CAMERA 1</p> | <p>PIANTA PIANO PRIMO h 3.00</p> | <p>CAMERA 1</p> |

| CAMERA – DANNI controsoffitto | CAMERA – DANNI controsoffitto | |

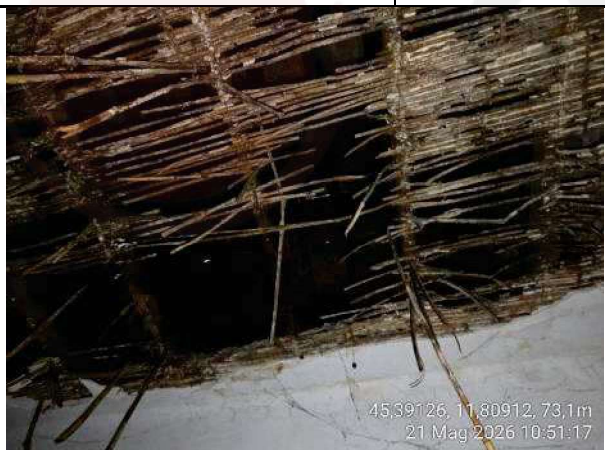
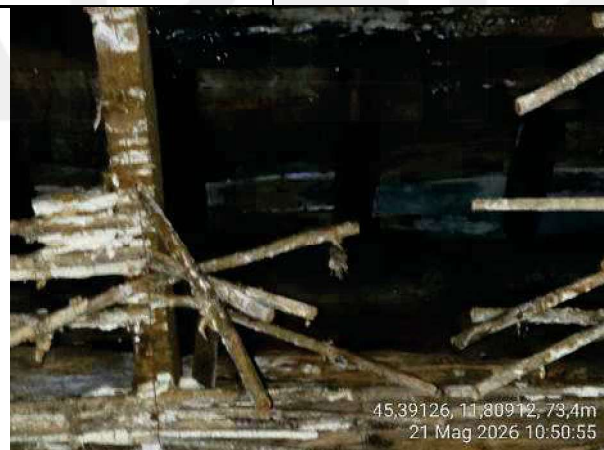
| <p>1° PIANO<br/>CAMERA 1</p> | | |

| <p>CAMERA 1 – SOLAIO COPERTURA</p> | <p>CAMERA 1 – DANNI SOLAIO COPERTURA</p> | |

| COMPUTO DELLE OPERE PER LA MESSA IN SICUREZZA DELL'IMMOBILE<br>(prevetivato di spesa con importi confermati dall'impresa che ha visitato gli immobili) | | | | | |
|---|---|---|---|---|---|
| 6 | PUNTELLAMENTO PER LA MESSA IN SICUREZZA DEL SOLAIO INCLINATO DI COPERTURA | corpo | 1,00 | € 800,00 | € 800,00 |

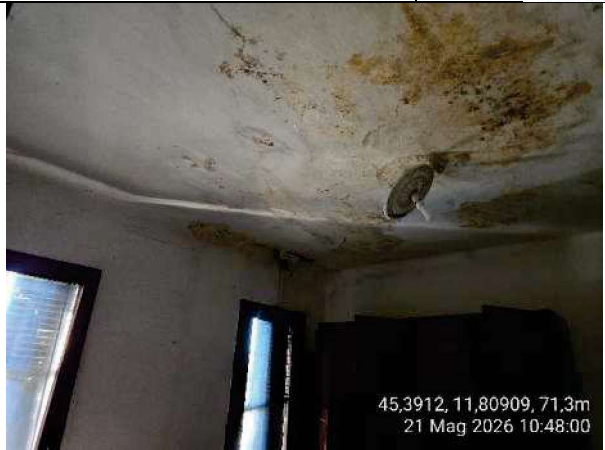
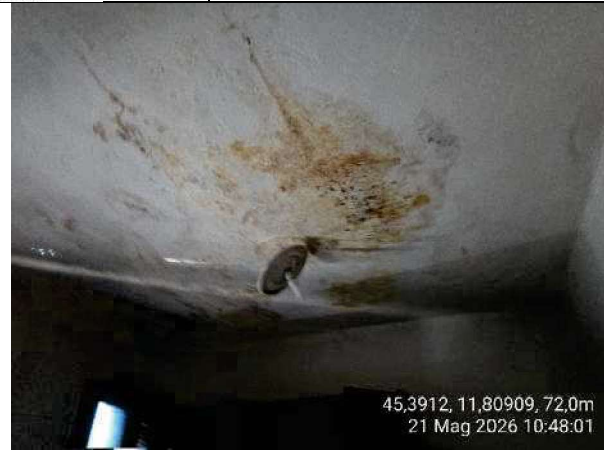
| <p>1° PIANO<br/>CAMERA 2</p> | <p>PIANTA PIANO PRIMO n.3.00</p> | <p>CAMERA 2</p> |

| <p>CAMERA 2 – Danno controsoffitto</p> | <p>CAMERA 2– DANNI controsoffitto</p> | |

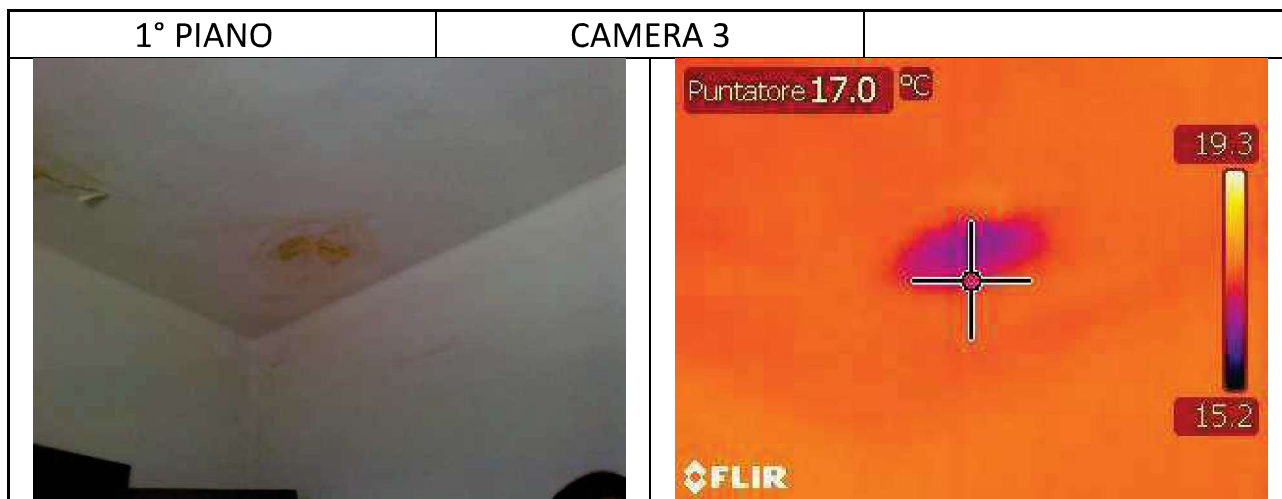
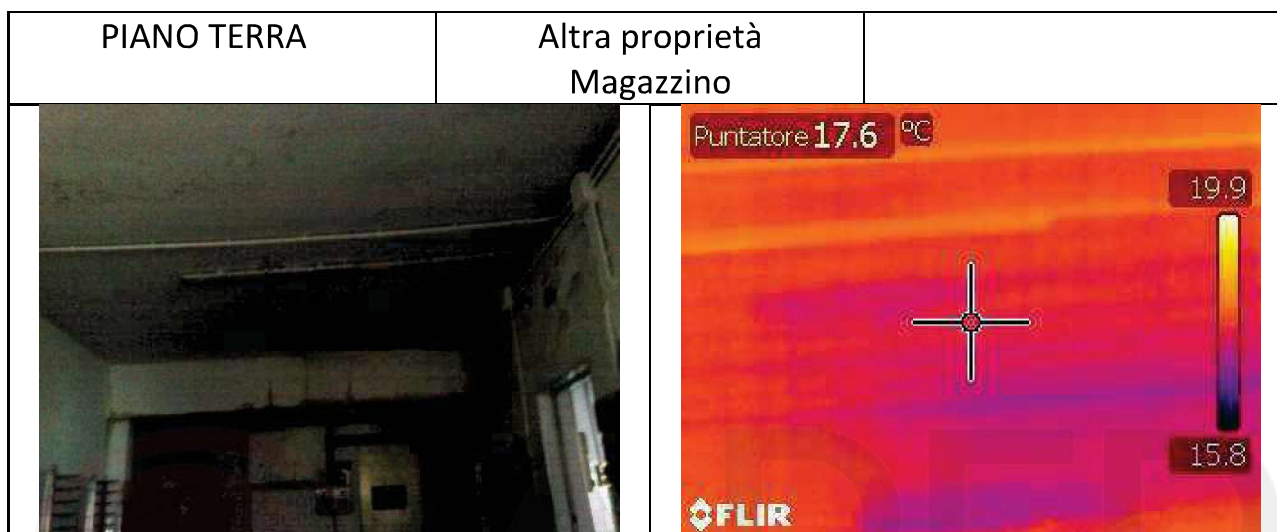
**RILEVAZIONI TERMOGRAFICHE**

Le strutture sono state infine sottoposte a verifiche mediante indagini termografiche.
