# TRIBUNALE ORDINARIO - SULMONA

## **RAPPORTO SUPPLETIVO**

## **CONSULENZA ESTIMATIVA GIUDIZIARIA**

## LOTTO UNICO

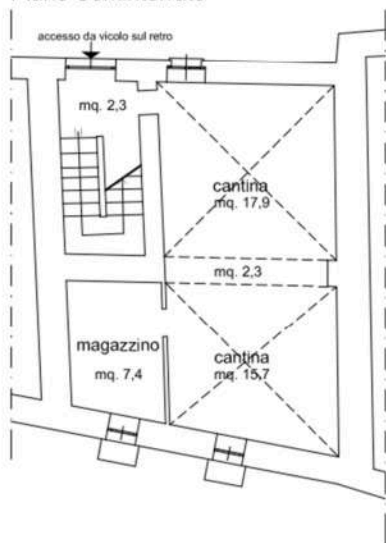
Piano Seminterrato

Piano Terra

Piano Primo
