***TRIBUNALE DI NAPOLI***

***RELAZIONE***

***STIMA IMMOBILIARE***

*PROCEDIMENTO R.G.E. N° 222/2025*

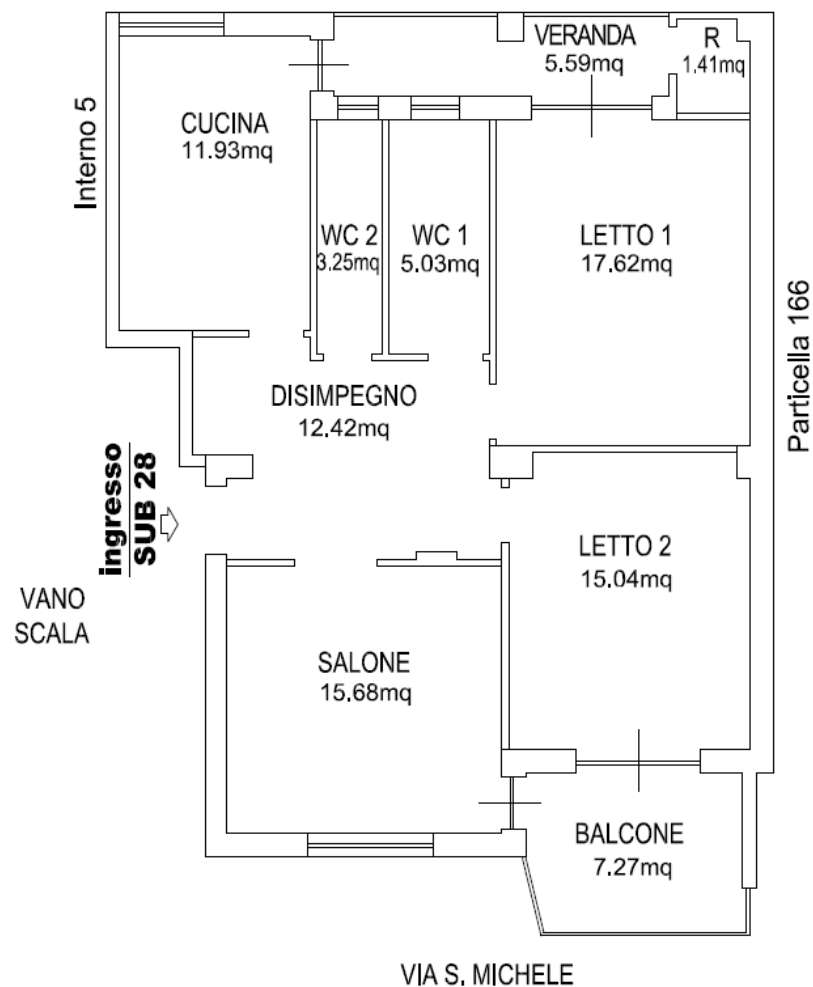
L'abitazione è composta da un ampio ingresso che funge da disimpegno per tutti i vani, soggiorno, cucina abitabile, due camere da letto, due bagni, una veranda, un ripostiglio con accesso dalla veranda e un balcone prospiciente la pubblica via. L'unità immobiliare presenta un triplice affaccio (sud, est e nord): quello a nord prospetta sul cortile interno, quello a sud su via Cupa San Michele; il soggiorno e la cucina dispongono inoltre di un affaccio a est, rispettivamente su veranda e balcone.

L'appartamento si presenta luminoso ed ha un'altezza pari a 3,00 m.

Di seguito si riporta la planimetria dello stato attuale dei luoghi con l'indicazione delle superfici calpestabili degli ambienti che compongono l'immobile.

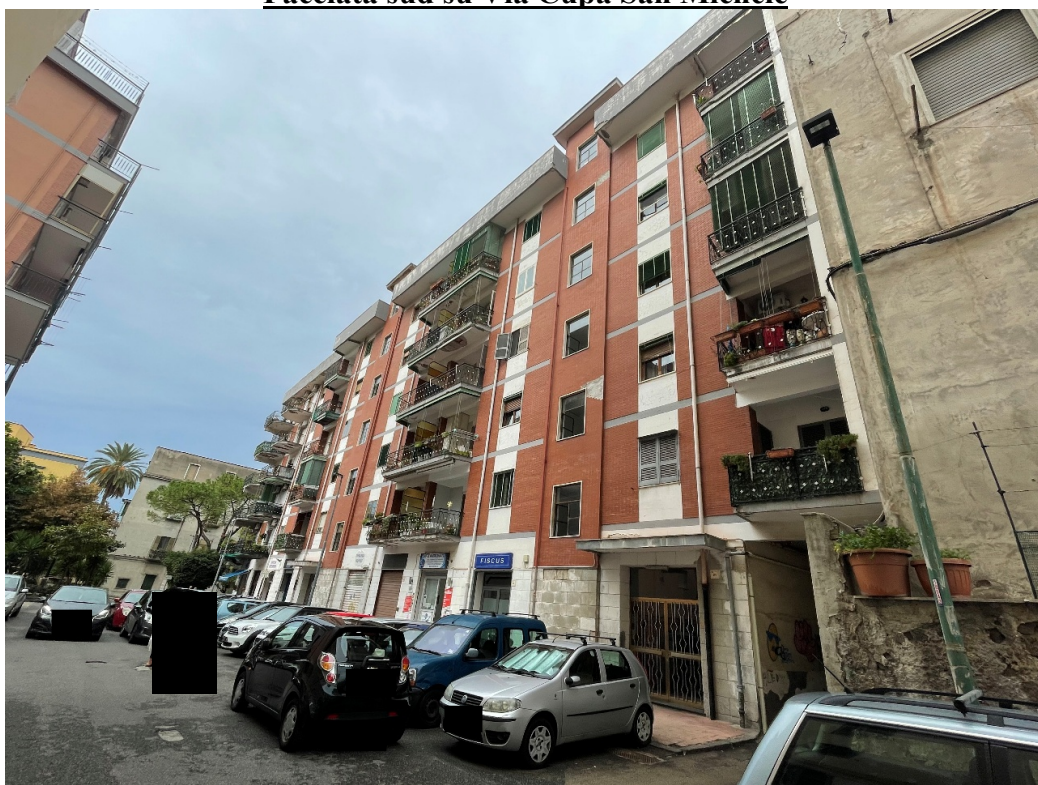
**Facciata sud su Via Cupa San Michele**

L'abitazione oggetto del presente procedimento ricade al terzo piano di un fabbricato per civili abitazioni con struttura in cemento armato. In riferimento alle finiture murarie le facciate si presentano in mediocri condizioni. In particolare necessiterebbero di risanamento in corrispondenza dei balconi (sotto-balconi e frontalini) prospicienti la pubblica via. Il fabbricato si compone di 3 scale ed è costituito da 6 piani fuori terra e un piano cantinato, oltre ad una parziale sopraelevazione al settimo piano. È dotato di ascensore e servizio di portineria. Il piano terra è destinato alle attività commerciali.

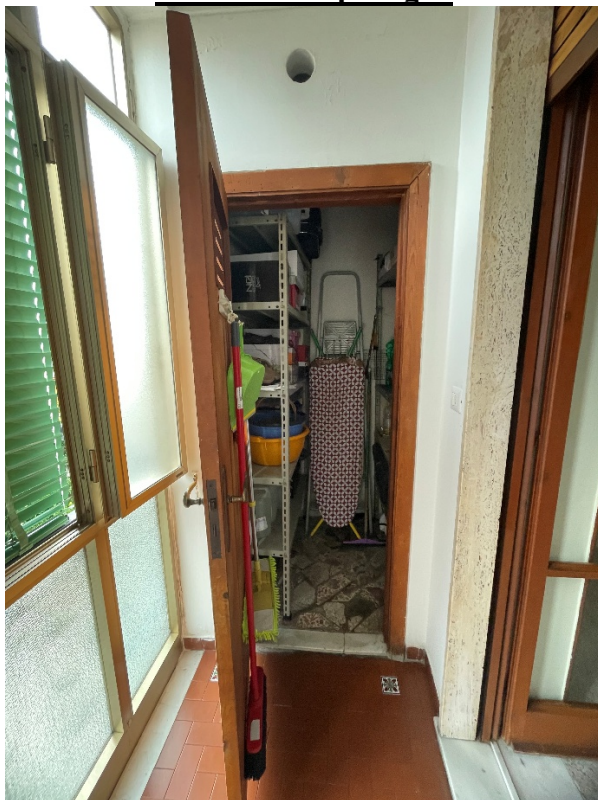
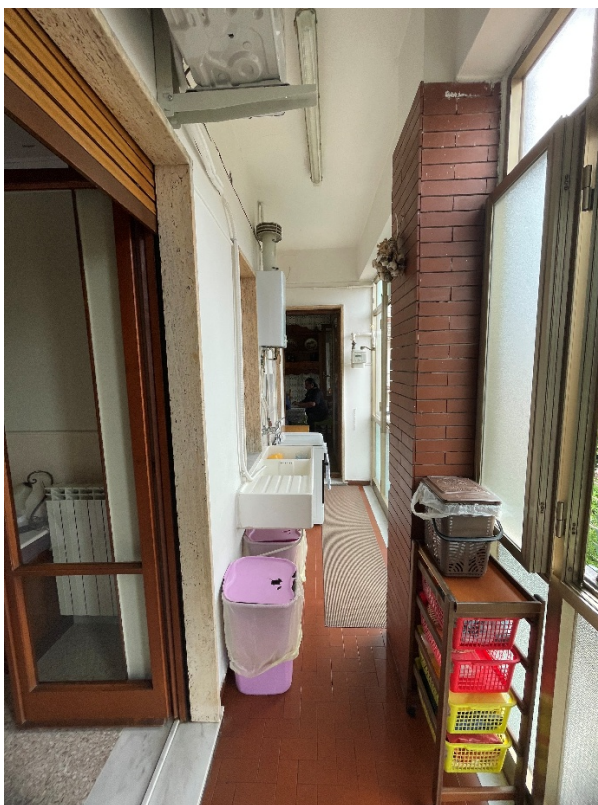
**Veranda e Ripostiglio**

1. una diversa distribuzione degli spazi interni
2. la trasformazione del balcone a nord in veranda.

Tali modifiche, in base agli accertamenti eseguiti presso i competenti uffici comunali sono avvenute in assenza di titolo.

In merito alla sanabilità dei suddetti abusi si rinvia al successivo punto 6.

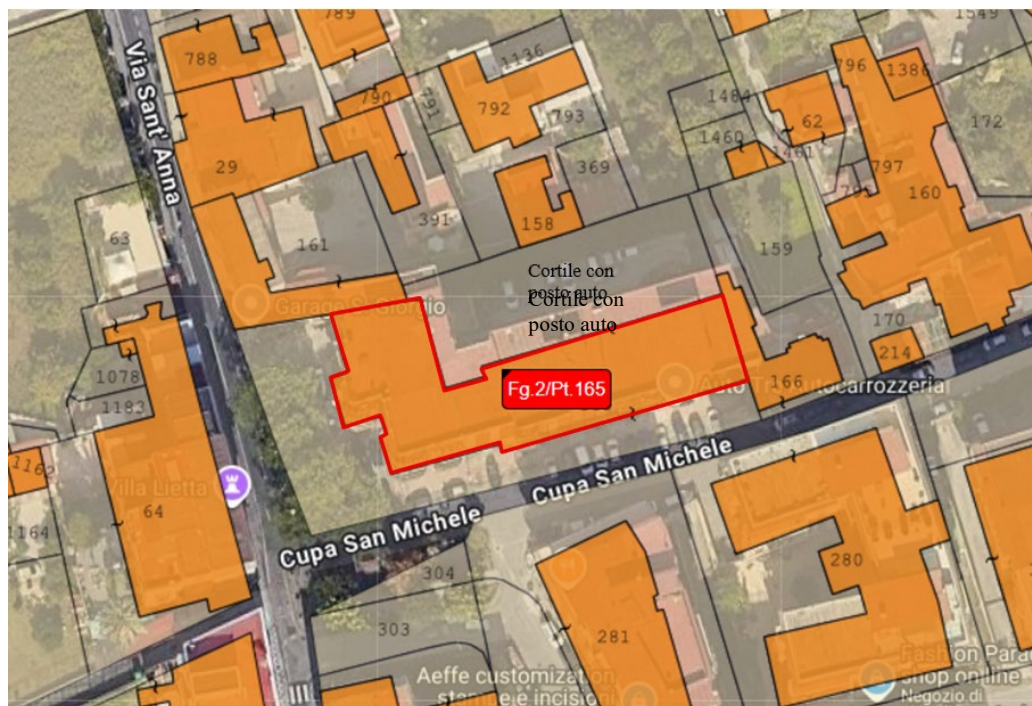
**Stralcio dell'estratto di mappa Comune di San Giorgio a Cremano (NA) Foglio 2, particella 165**

Per l'esatta individuazione del fabbricato in cui ricade l'unità staggita si riporta di seguito la sovrapposizione dell'estratto di mappa all'immagine satellitare dalla quale emerge che la particella 165 (corrispondente al fabbricato in cui ricade l'immobile) è correttamente introdotta in mappa al foglio 2.

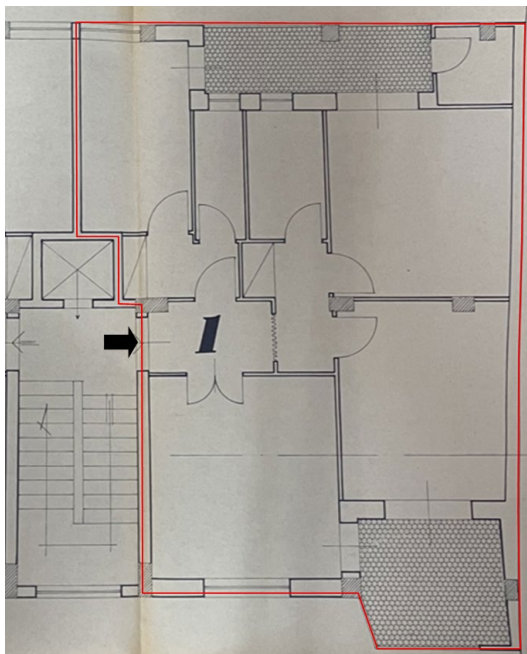
**Planimetria allegata al titolo edilizio**

Preliminarmente si osserva che la planimetria catastale in atti presentata nel 2003 per variazione per diversa distribuzione degli spazi interni-ristrutturazione (n. 15732.1/2003) è, in realtà, perfettamente coincidente alla planimetria catastale d'impianto del 1971 e quest'ultima, a sua volta, è conforme con la planimetria allegata al titolo edilizio.

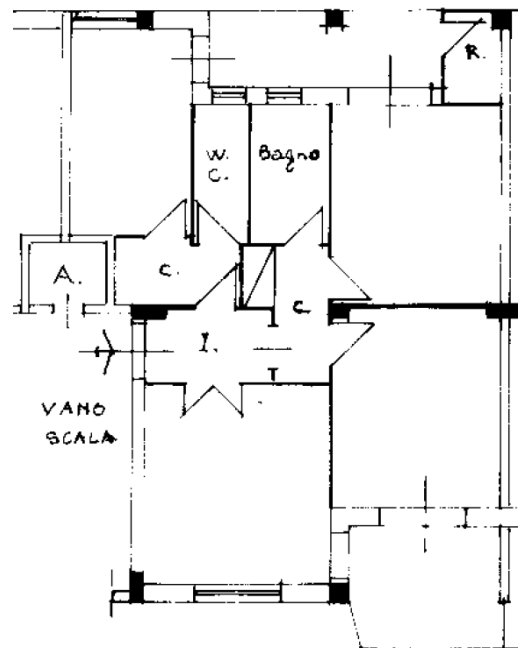
**Planimetria catastale**

Dal confronto tra lo stato dei luoghi e la planimetria catastale invece si riscontrano difformità riferite a:

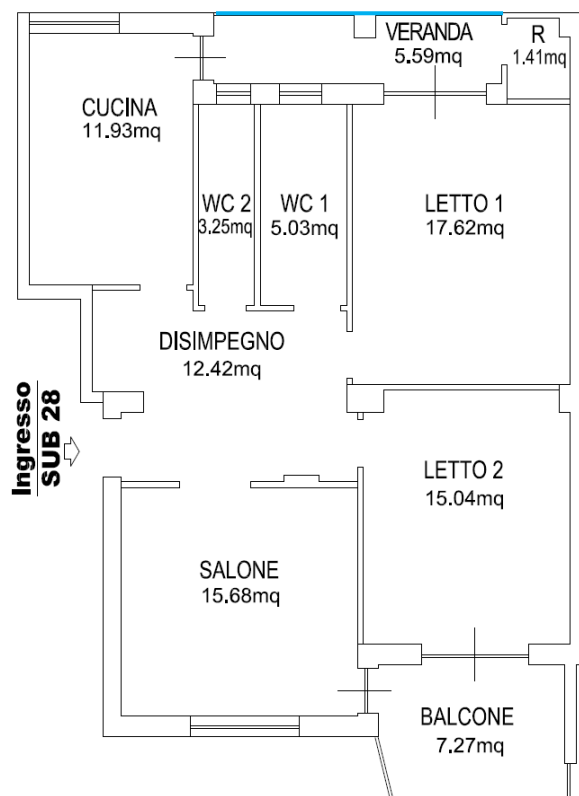
**Planimetria stato dei luoghi**

**Demolizione dei preesistenti tramezzi**

**Realizzazione di infissi a chiusura del preesistente balcone**
