**TRIBUNALE DI PALERMO**  
**SEZIONE VI - ESECUZIONI IMMOBILIARI**

**ESECUZIONE IMMOBILIARE N. 178/2024 R.G.Es.**

**PERIZIA DI STIMA IMMOBILIARE**  
**LOTTO UNICO**

Appartamento sito a Palermo in via Giacomo Aricò n. 24, piano 2  
N.C.E.U. foglio 41, part. 389, sub. 10

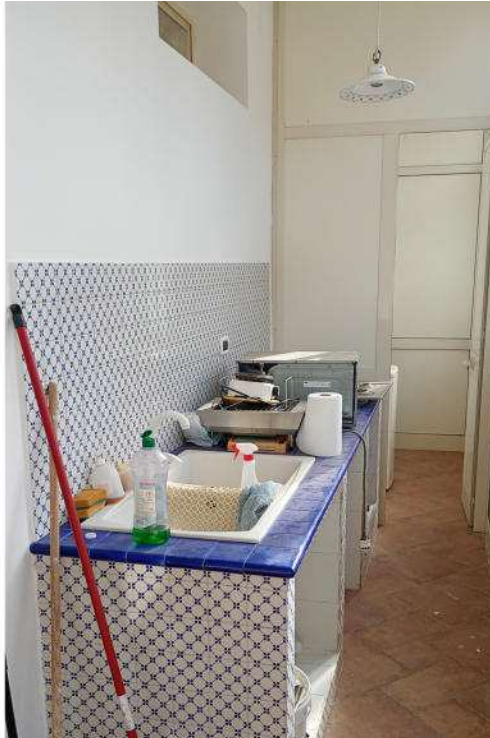
Balcone nel retroprospetto chiuso a veranda:  
vista del piano cucina

- chiusura parziale con veranda del balcone nel retroprospetto, e realizzazione al suo interno del piano cucina in muratura e della lavanderia, con conseguente aumento della superficie utile e del volume dell'appartamento.

Per tutti questi motivi, dapprima l'aggiudicatario dovrà eseguire, mediante impresa di fiducia, i seguenti interventi di riduzione in pristino dell'immobile: demolizione del tramezzo di separazione delle due stanze con affacci su via Aricò, e sua ricostruzione, comprese le opere di finitura, nella posizione indicata nel relativo elaborato di progetto allegato alla licenza edilizia (v. anche **All. 5: elaborato 5.6**); rimozione del piano cucina, della lavanderia e del lavatoio dal balcone di retroprospetto, e ripristino delle finiture negli stessi prospetto e balcone; la rimozione degli infissi della veranda; ripristino dell'apertura esterna della cucina e collocazione del serramento e dell'avvolgibile; ripristino degli impianti tecnologici nella cucina (elettrico, idrico, punto gas) a servizio del piano di lavoro; rimozione dell'infisso nel servizio igienico e ripristino della originaria apertura in conformità a quanto rappresentato nell'elaborato di progetto allegato alla licenza edilizia (v. anche **All. 5: elaborato 5.6**). Gli stessi interventi di ripristino, rientranti tra le attività in edilizia libera di cui all'art.

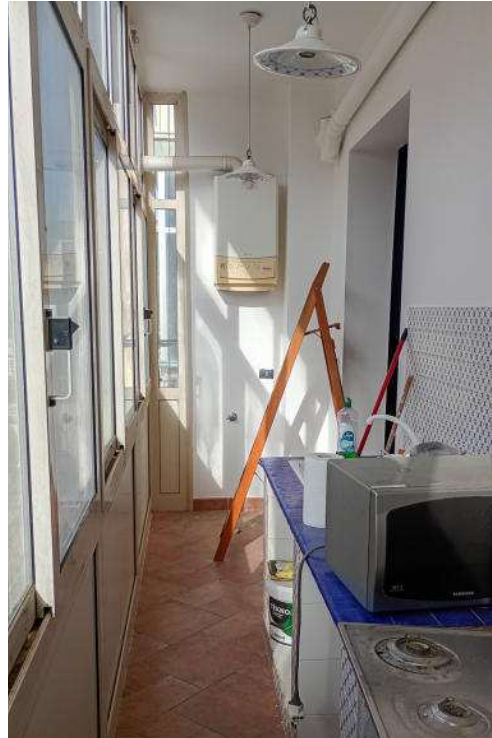
Balcone nel retroprospetto chiuso a veranda

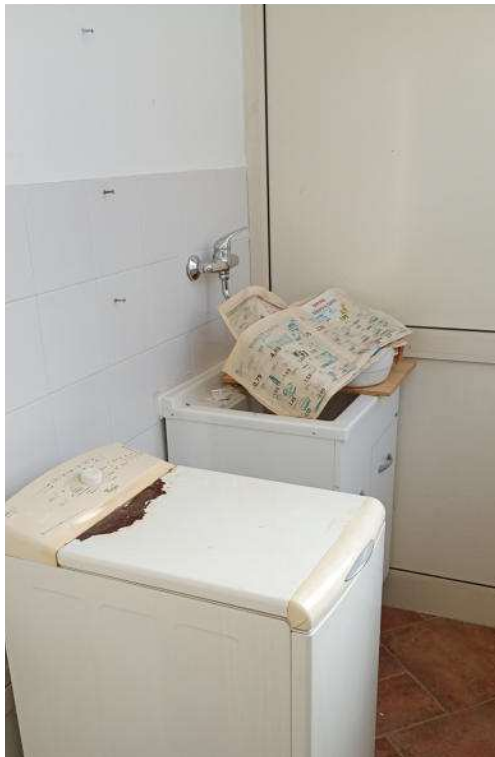
Lavanderia e lavatoio nella veranda
