# **TRIBUNALE DI MESSINA**

## **Relazione di consulenza tecnica**

### **Stima immobili**

(stima parziale- ferramenta in Messina in catasto al foglio di mappa 160, particelle 78/1 e 19/2)

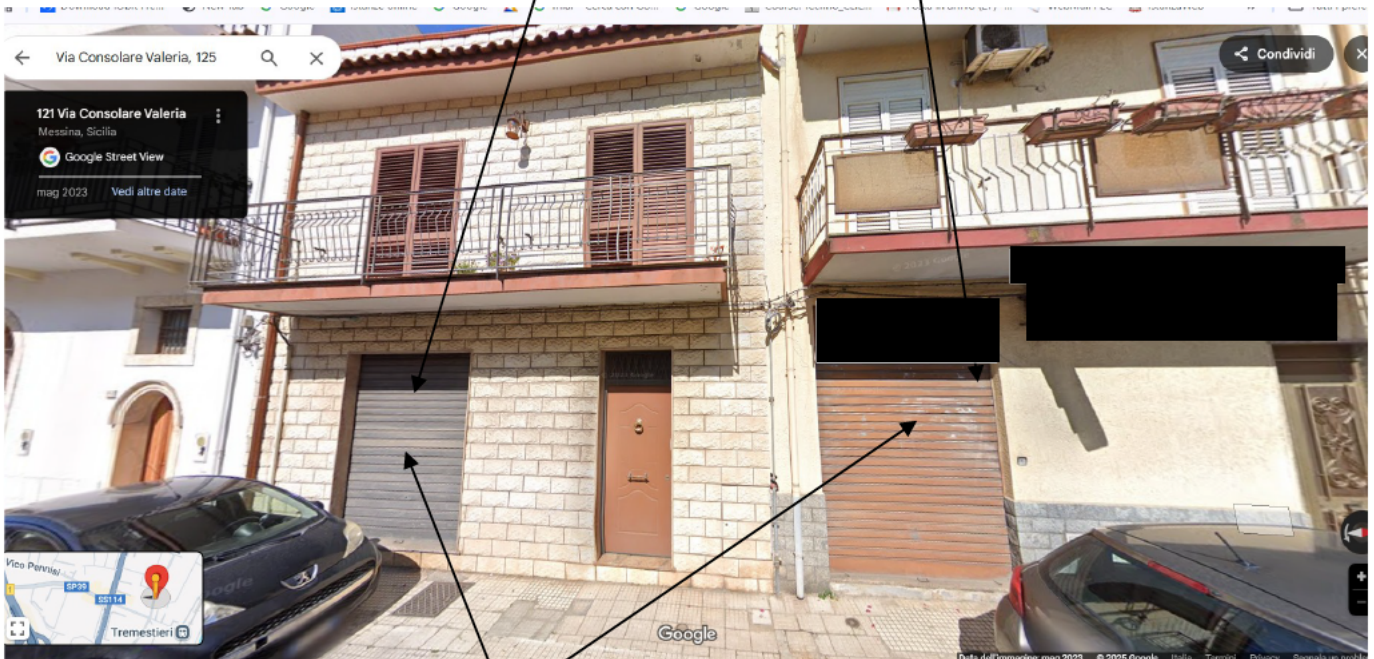
Porzione parzialmente adibita a garage – ferramenta ingresso

Si notino le due saracinesche di pertinenza del locale ferramenta di interesse

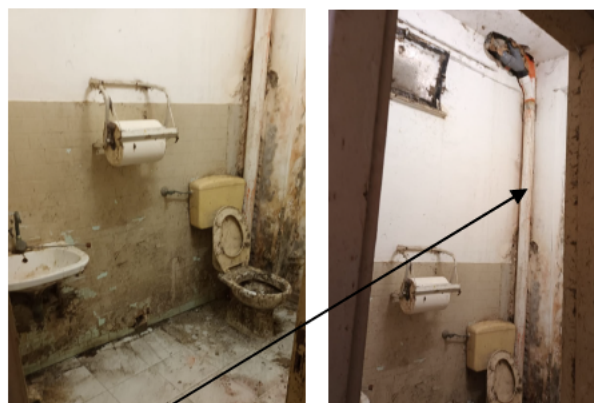
Detto locale allo stato risulta libero e si trova in non perfette condizioni manutentive (all'interno dello stesso, in corrispondenza **del locale wc annesso, è ubicata una colonna di scarico a servizio dei superiori immobili che non espleta correttamente le sue funzioni**, si sono riscontrati liquami a terra che sono stati rimossi a cure e spese della curatela, inoltre si notano diversi fenomeni di infiltrazione d'umido, ecc.).

Colonna di scarico del sovrastante appartamento

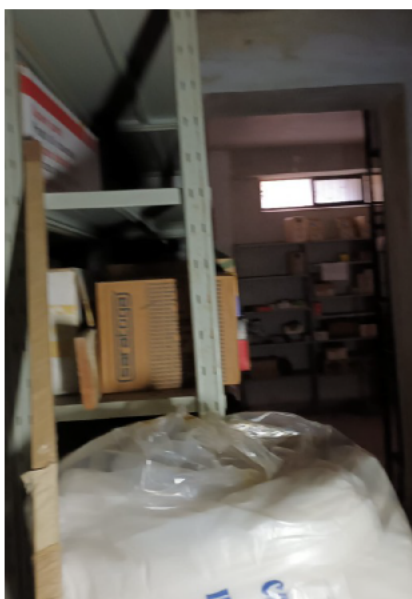
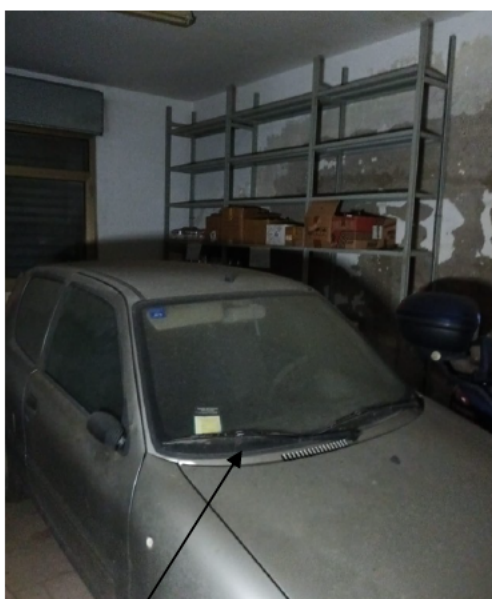
Porzione adibita a ricovero macchine

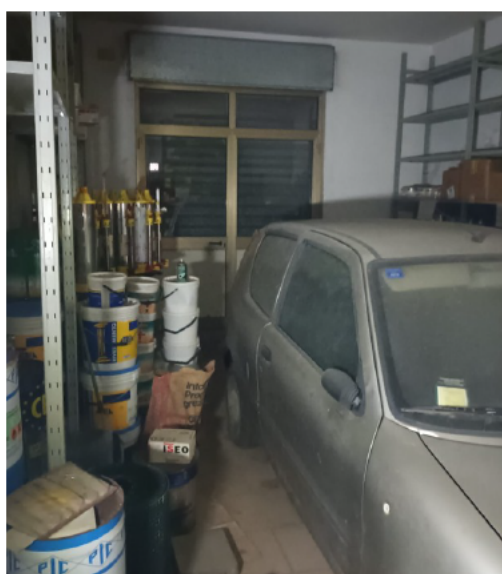
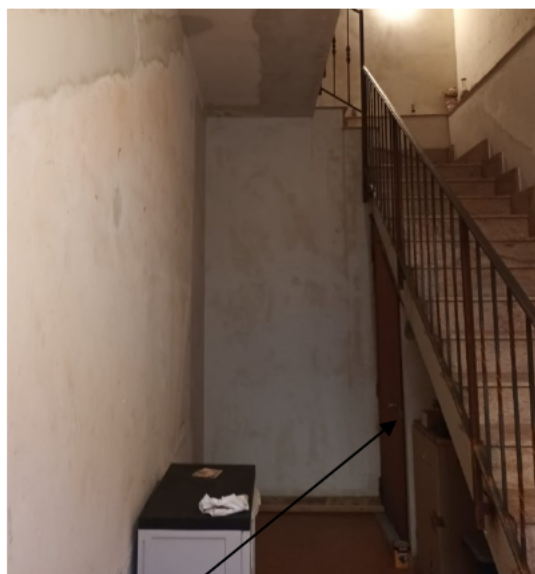
Accesso alla ferramenta dal vano scale (accesso attualmente inibito- la porta è stata saldata)

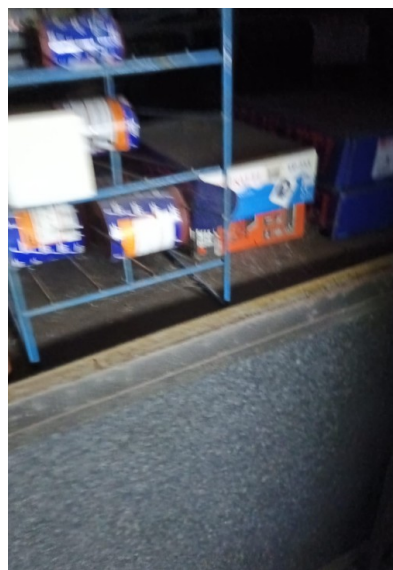
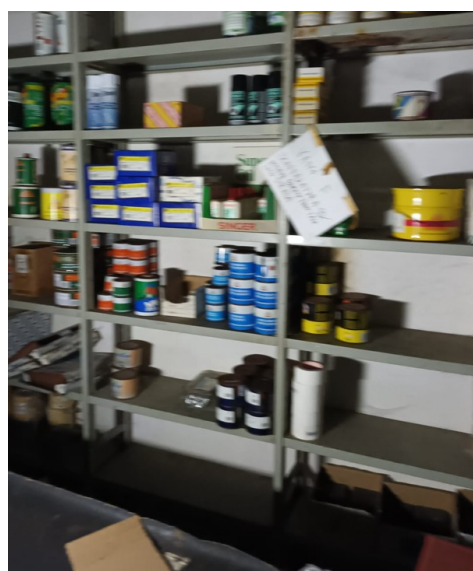
Gli infissi esterni sono in alluminio, gli impianti sono del tipo sottotraccia (non sono stati forniti i certificati di conformita'), le tinteggiature sono del tipo al ducotone. Le condizioni generali di manutenzione sono pessime (evidenti segni di infiltrazioni d'umido, scrostamento e rovina degli intonaci, ecc.). L'immobile necessita di importanti interventi di manutenzione.

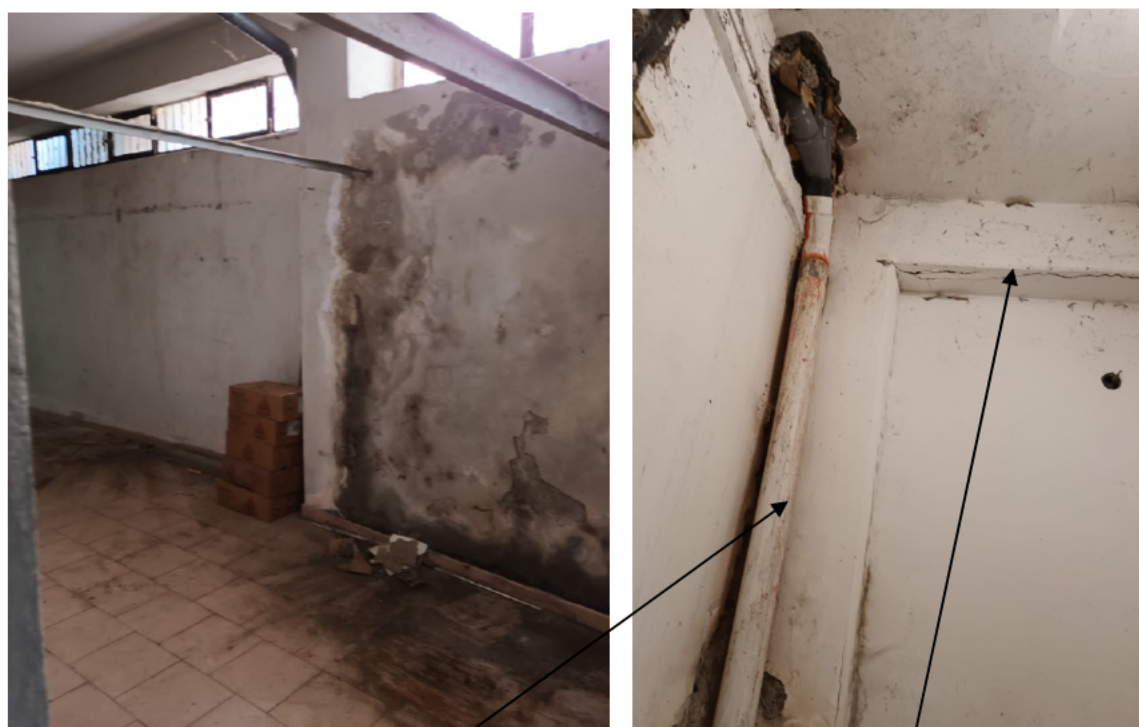
*Bagno si noti la colonna di scarico che lo attraversa e le condizioni di ammaloramento della trave*

dalla **servitù** della colonna di scarico posta nel bagno dell'immobile, opere di adeguamento impianti, ristrutturazione integrale dei locali (impianti, pavimentazione, eliminazione delle fonti di umido, risanamento strutturale, ecc.), oneri tecnici necessari per provare a regolarizzare quanto di non conforme alle vigenti normative urbanistiche/strutturali, oneri di regolarizzazione catastale (si ricorda che l'immobile si sviluppa su due particelle contigue la p.lla 19 e la p.lla 78, pertanto sarà necessario operare delle variazioni catastali), possibili oneri tecnici derivanti da pratiche di cambio di destinazione d'uso (i due immobili, seppur di fatto uniti, hanno categorie catastali diverse), ecc.
