**TRIBUNALE DI NOVARA**  
**ESECUZIONI IMMOBILIARI**

**Procedimento Esecutivo Immobiliare**

N. Gen. Rep. 174 / 2024

**ELABORATO PERITALE**

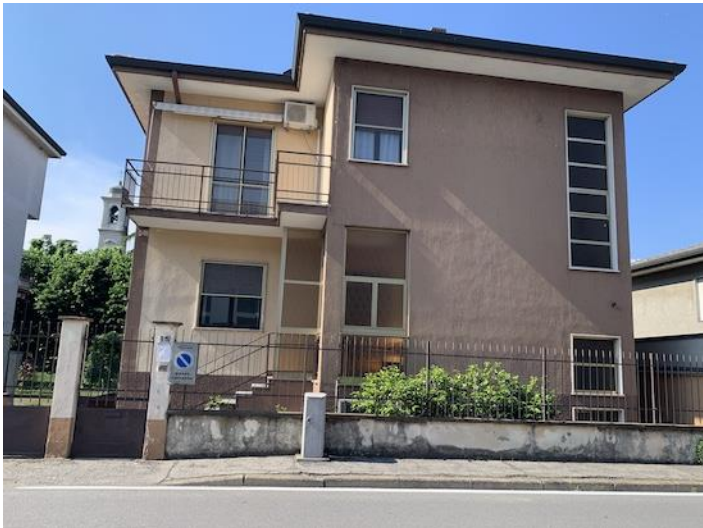
DA STRADA

La **palazzina o villino plurifamiliare** di cui fanno parte i beni de quo, è stata costruita originariamente nel 1962 per quanto riguarda il piano cantine e il piano rialzato; nel 1975 è stata ampliata con la sopraelevazione del piano primo; nel 1993 viene costruita la tettoia in cortile per ricovero auto poi sanata

nel 2001; nel 2011 è stato sostituito il manto di copertura in eternit con manto in tegole di laterizio di tipo portoghesi.

Si presenta in *buono stato di manutenzione*.

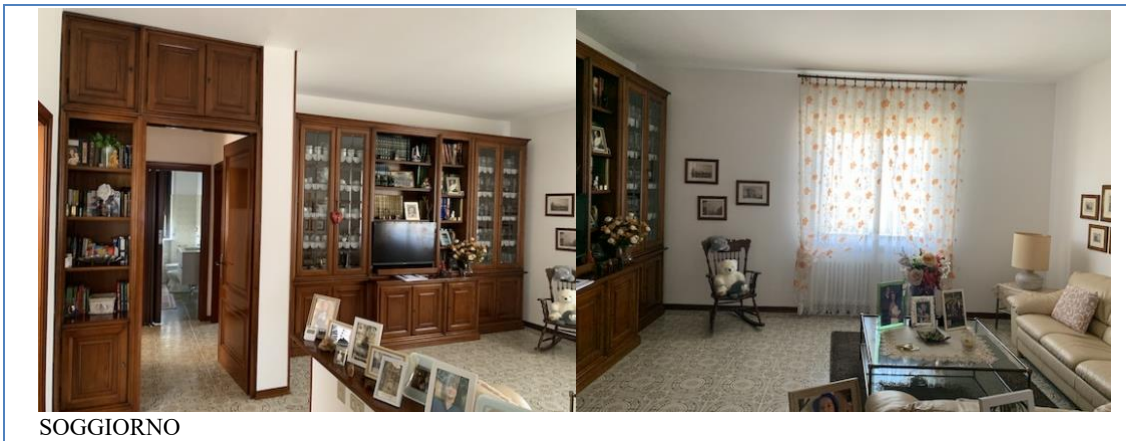
SOGGIORNO

Si presenta in un *buono stato di manutenzione*: anche se impianti, finiture, infissi interni e esterni sono datati, il bene necessita solo di manutenzioni ordinarie per rendere attuale l'alloggio pur sempre già abitabile. Il bagno è stato in parte ristrutturato: al posto della vasca da bagno è stata posata un grande piatto doccia con box e nuove rubinetterie, la parete della doccia stessa è stata rivestita con nuove piastrelle; anche il mobile lavabo è sospeso e di tipo moderno.

Un ingresso in soggiorno di 29,10 mq; una zona pranzo di 14,00 mq collegata a una zona cottura di 5,70 mq; un disimpegno notte di 4,00 mq; una camera di 15,90 mq; un bagno di 5,00 mq; una seconda camera di 13,10 mq.

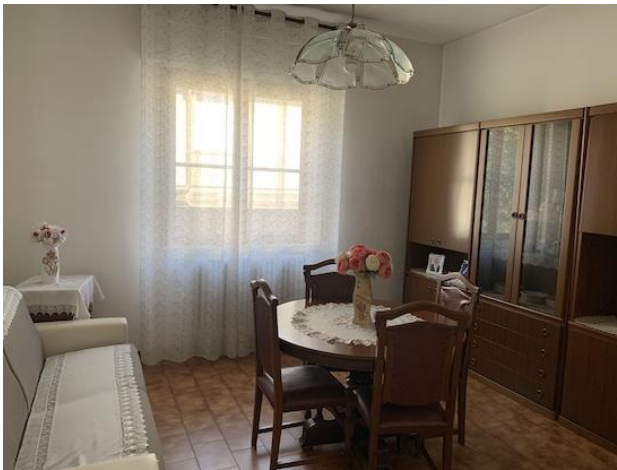
SOGGIORNO

Si presenta in un *buono stato di manutenzione*: anche se impianti, finiture, infissi interni e esterni sono datati all'epoca della costruzione, il bene necessita solo di manutenzioni ordinarie per rendere attuale l'alloggio pur sempre già abitabile.

una bussola di ingresso di 1,80 mq; un corridoio disimpegno di 8,60 mq; un ripostiglio di circa 5 mq; un soggiorno di 17,20 mq; una zona pranzo di 14,00 mq collegata a zona cottura di 5,70 mq; una camera di 15,90 mq; un bagno di 5,00 mq; una seconda camera di 13,10 mq.

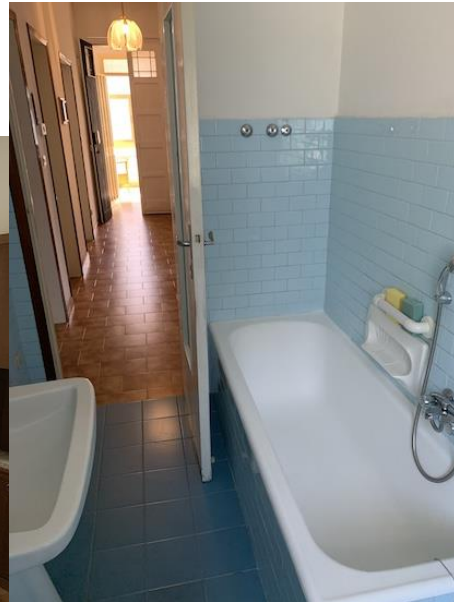
BAGNO

Il bagno misura 5,00 mq ed è attrezzato con lavabo a colonna, vaso wc con scarico in muratura a mandata, vaso bidet e grande doccia con box; le rubinetterie sono di tipo a miscelatore; il pavimento è in piastrelle di ceramica; le pareti sono rivestite con piastrelle di gres fino ad h 1,60 mt circa.

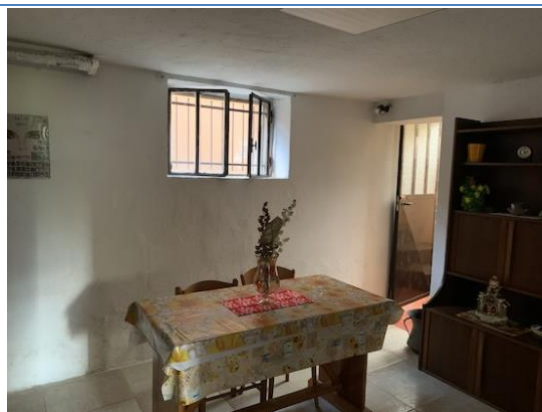
PRIMA CANTINA

Attraverso una porta in ferro e vetro si accede alla prima cantina di 16,70 mq con ripostiglio di 5,00 mq circa; segue una seconda cantina di 21,00 mq con locale ripostiglio di 3,00 mq; da questo vano si accede alla terza cantina di 25,00 mq che apre sul cortile sul retro con portone a doppia anta; ultima stanza al piano è quella denominata locale tecnico di 15,80 mq.

Si presenta in un *buono stato di manutenzione*.

I *pavimenti* nelle varie stanze sono disomogenei, nella prima cantina e locale tecnico sono in piastrelle di ceramica; negli altri locali il pavimento è in cemento

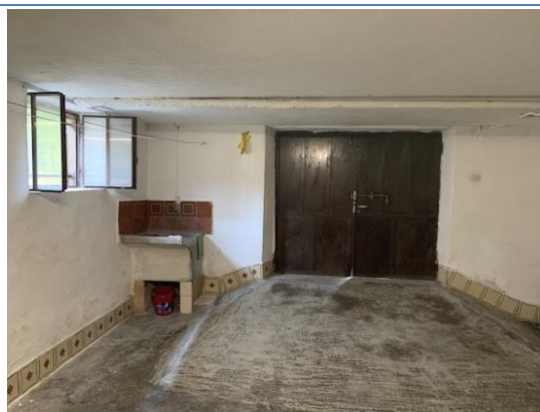
TERZA CANTINA CON APERTURA SU CORTILE

Tutti i locali sono illuminati e areati da finestre alte in ferro e vetro semplice con inferriate anti intrusione e affacciano su tutti i lati della proprietà.

I *serramenti esterni* sono in ferro con vetri singoli, dotati di griglie in ferro anti effrazione.

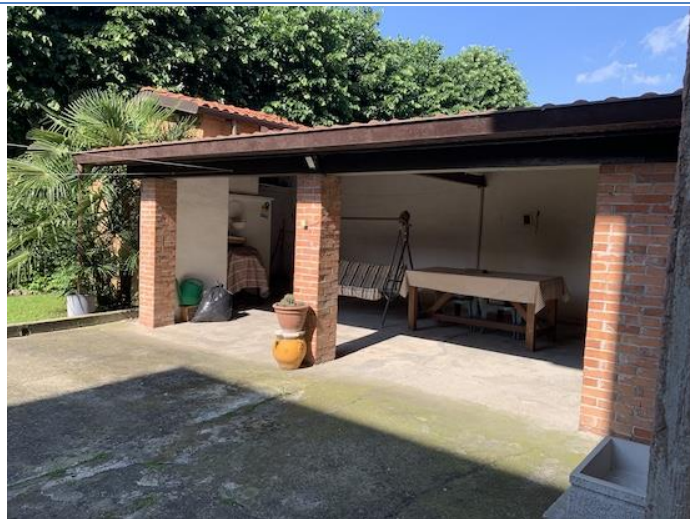
DOPPIO POSTO AUTO COPERTO

Si presenta in un *ottimo stato di manutenzione*.

Sviluppa una superficie commerciale di 33,56 mq e una superficie utile di 28,40. Il pavimento è in battuto di cemento come il cortile e le pareti sono intonacate e dipinte. E' dotata di illuminazione. Il tetto a falda ha copertura in tegole, grondaie e pluviali, pilastri in mattoni a vista.

Altezza interna dei locali: h minima 2,35 mt – h massimo 3,00 mt.
