## TRIBUNALE CIVILE E PENALE DI VASTO (CH) – ESECUZIONI IMMOBILIARI

Esecuzione Immobiliare: N° 44/2025

RELAZIONE PERITALE

## Stima beni immobili

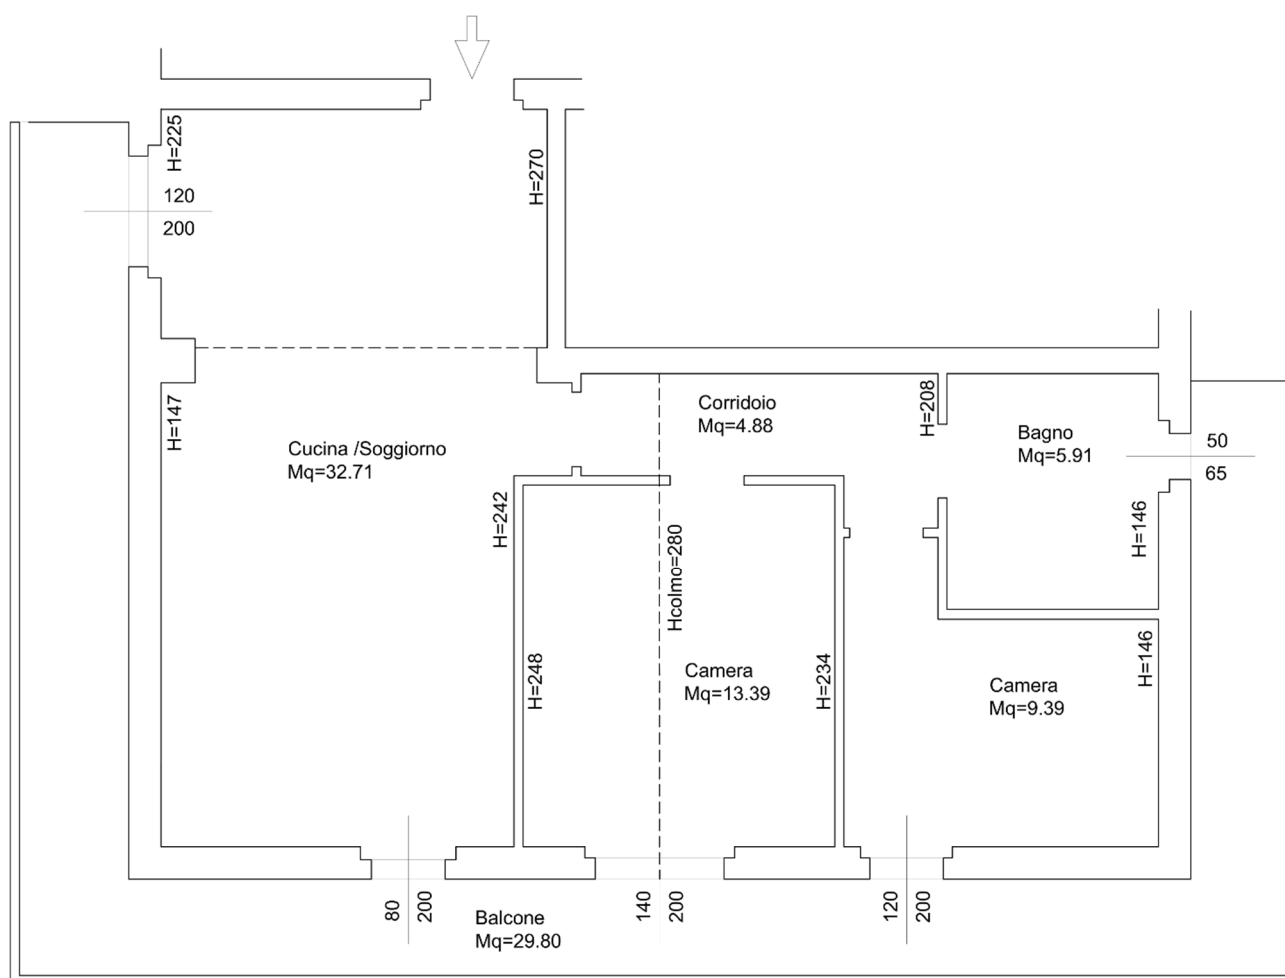
## STATO DI FATTO DELL'IMMOBILE NON CONFORME ALLO STATO APPROVATO

Da rilevare che l'immobile presenta un impianto di riscaldamento a radiatori alimentati da una caldaia posta esternamente sul balcone sul lato sud (Euroterm). Sono presenti due unità interne di split per il raffreddamento estivo, ma gli stessi risultano in cattivo stato di manutenzione, oltre al motore esterno anch'esso dismesso.

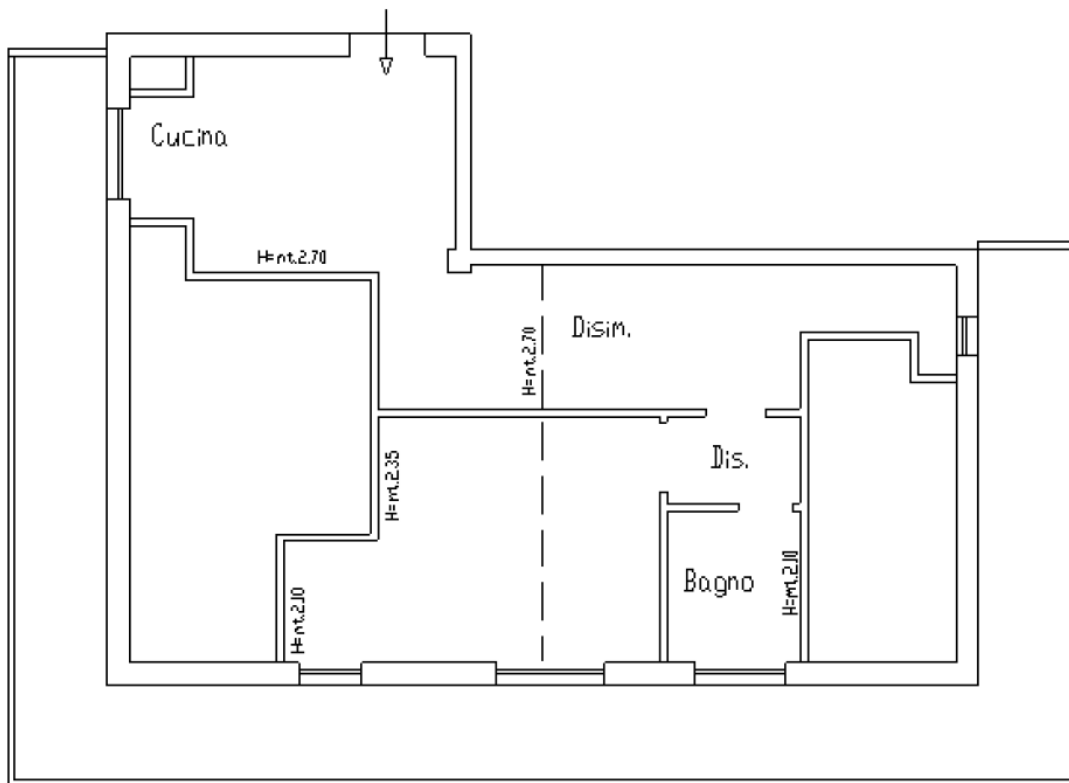
PLANIMETRIA DELLO STATO CATASTALE DELL'IMMOBILE

L'abitazione contraddistinta con il Sub 42, posta al piano quarto sottotetto, si presenta catastalmente **non conforme** rispetto alla planimetria catastale agli atti.

Infatti l'immobile nello stato di fatto rilevato, si presenta con una camera cucina/soggiorno sul lato sud/est, un corridoio verso ovest, due camere da letto verso est ed un bagno sul lato nord, mentre catastalmente si presenta con un vano cucina sul lato Sud/Ovest, un disimpegno verso ovest, una sola camera da letto posta verso Est e un bagno anch'esso posto ad Est.

Pertanto catastalmente lo stato di fatto risulta **non conforme** poiché ai lati sud e nord dovevano essere presenti dei setti necessari a chiudere di fatto della superficie non utilizzabile ai fini

residenziali e che permettevano il rispetto del requisito dell'altezza media ponderata minima dovuta pari a mt 2.40.

Nonostante la planimetria catastale non risulta conforme allo stato di fatto in cui si trova l'immobile, il sottoscritto CTU non ha provveduto a rettificare la scheda catastale poiché lo stato di fatto risulta non sanabile sotto il punto di vista urbanistico. Per ottenere lo stato legittimo dell'immobile si dovrà ripristinare necessariamente lo stato catastale e urbanistico assentito dell'immobile, mediante opere di demolizione e ricostruzione dei setti interni.

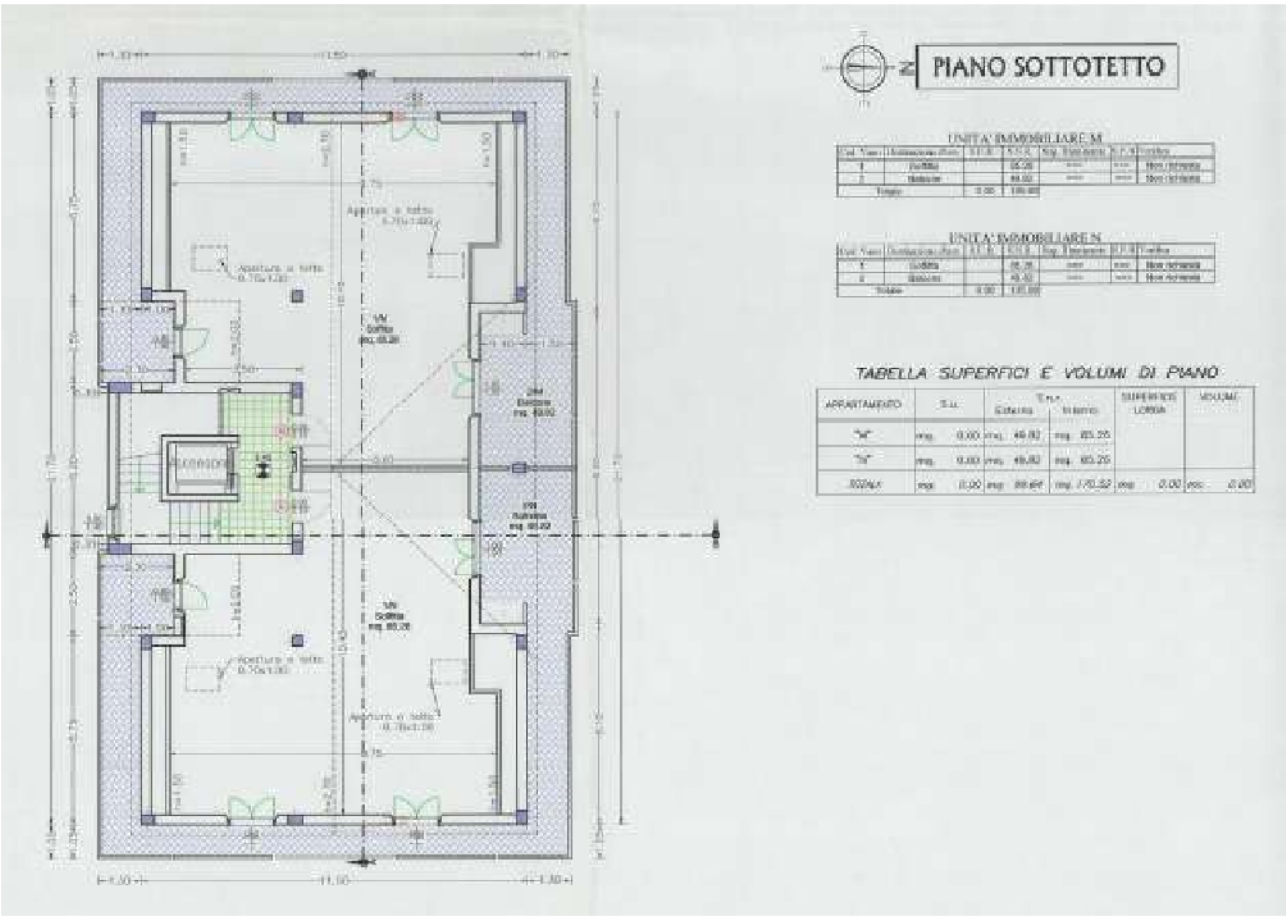
PROGETTO SOTTOTETTO PDC 47/2005

Dall’analisi della documentazione, risulta che detto immobile, facente parte di un complesso denominato Condominio “Pa [redacted]”, è stato edificato in forza del PDC , Pratica Edilizia [redacted] rilasciata alla società XXXXXXXXXXXXXXX [redacted] ( Cod. Fiscale [redacted] ), per la costruzione di una palazzina con destinazione d’uso residenziale , contraddistinto con la lettera [redacted] in via XXXXXXXXXXXXXXX [redacted] [redacted]

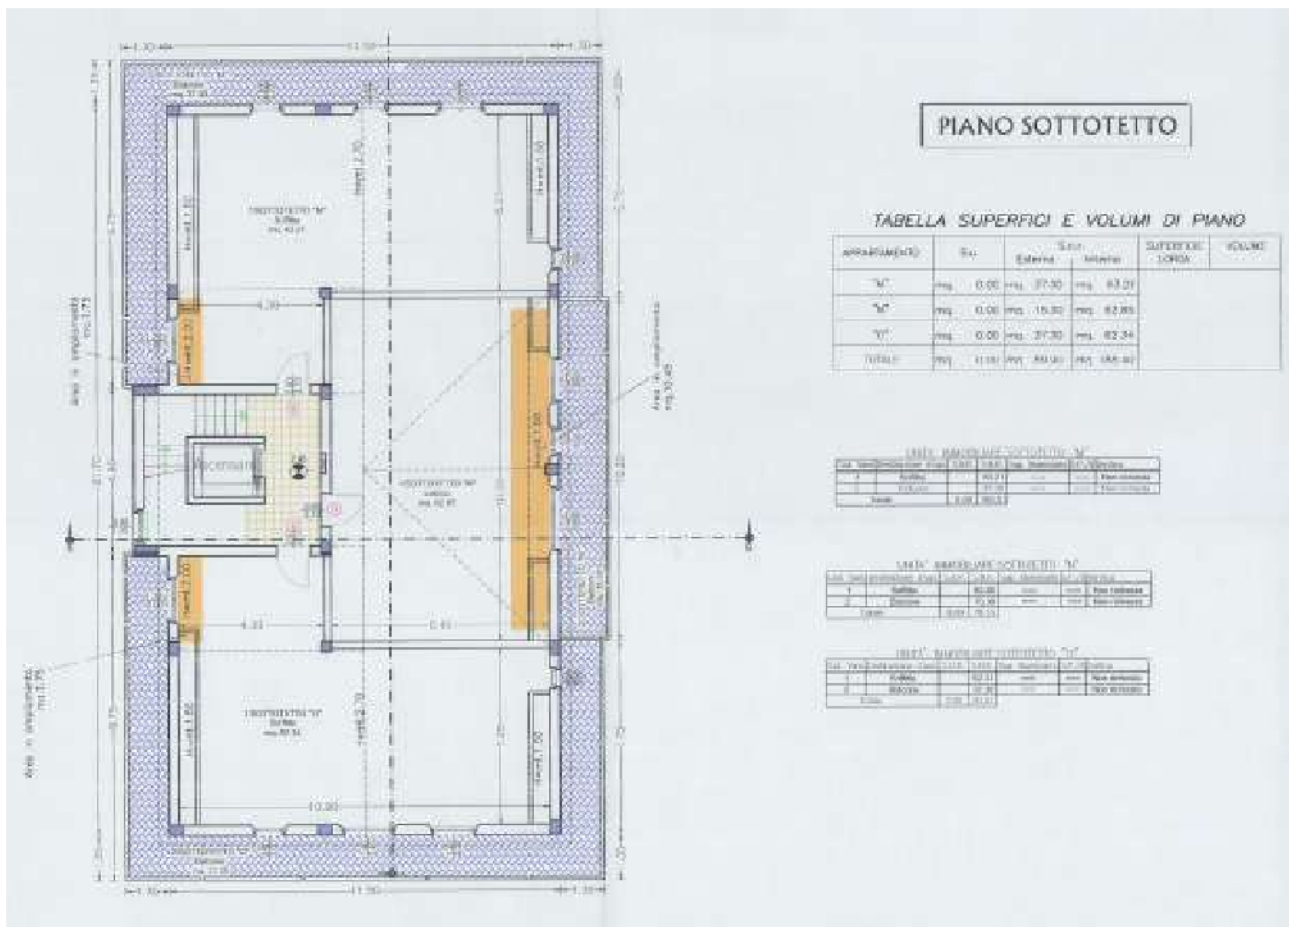
PROGETTO SOTTOTETTO VARIANTE PDC [REDACTED]

In data [REDACTED] veniva rilasciata [REDACTED] in Variante a [REDACTED] riguardanti per il piano quarto sottotetto la diversa forma e posizione delle tamponature e dei tramezzi, nonché le aperture dei locali soffitta, creando quindi al piano sottotetto, tre locali soffitta rispettivamente di mq. 63.21, mq.62.85 e mq. 523.34 con ampi terrazzi della superficie di mq. 37.30, mq. 15.30 e mq. 33.07.

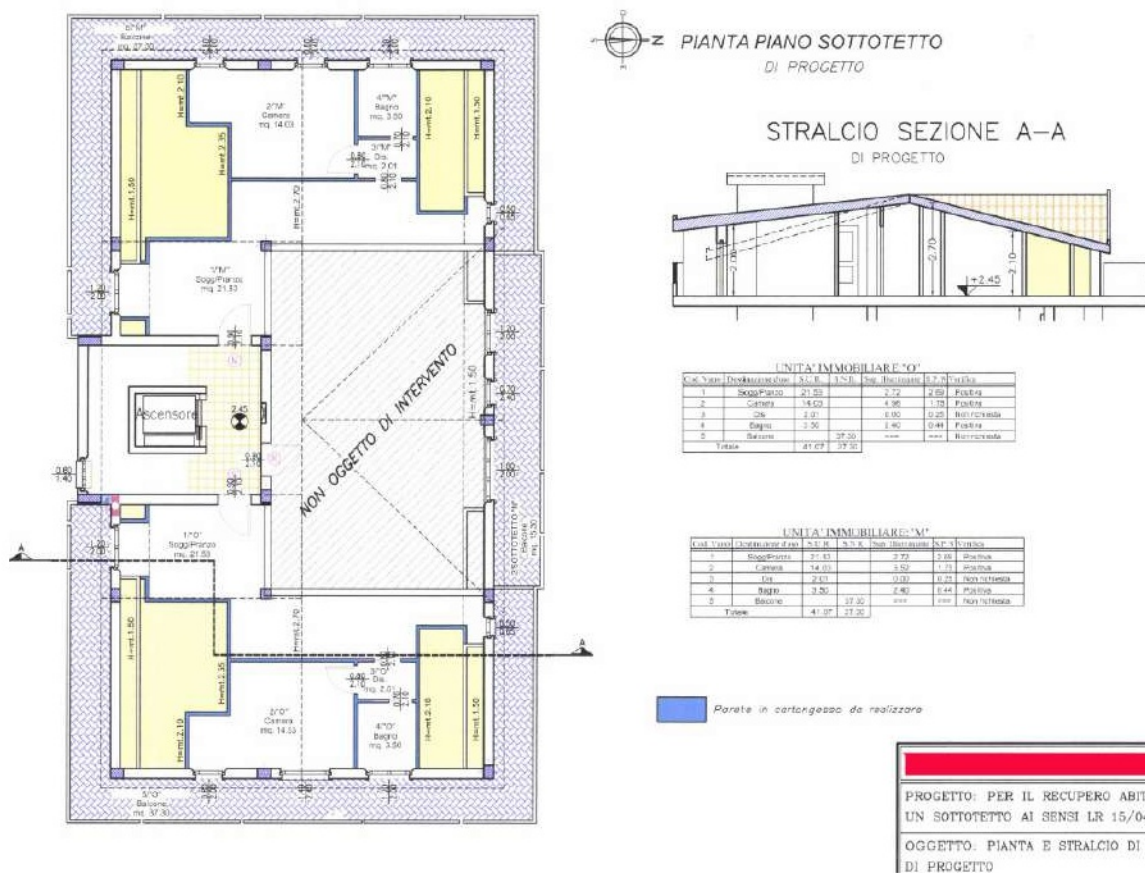
Con il Permesso di Costruire [REDACTED] de [REDACTED] rilasciata alla Società XXXXXXXXXXXXXXX [REDACTED], veniva autorizzata il recupero abitativo ai sensi della L.R. 15/04 Art. 85 E S.M.I. di due locali sottotetto. In particolare quindi veniva recuperato ad abitativo l'ex sub 39 adibito originalmente a Deposito/Sottotetto, trasformandolo ad abitazione mediante una serie di opere murarie atte a garantire l'altezza media ponderata pari a 2.40 mt. Identificato con la lettera "O", e generando l'attuale subalterno 42.
