**TRIBUNALE DI VICENZA**  
**SEZIONE ESECUZIONI IMMOBILIARI**  
**PROCEDURA N. 528/2018 RGE - Lotto 1**  
**AGGIORNAMENTO ELABORATO PERITALE**

**Lotto 1**

**Tipologia bene pignorato:** negozio al piano terra in edificio del primo del '900 ristrutturato.

**Ubicazione:** via Roma n. 41 cap. 36050 Cartigliano (Vi).

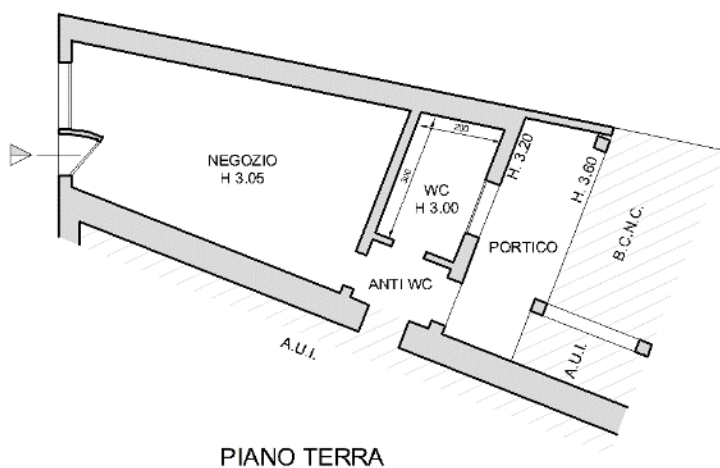
**Figura 3.a Planimetria immobili sub. 3 (rilievo).**

Il negozio è situato al piano terra, ha una superficie SEL di circa mq. 36,00, è dotato di zona adibita all'attività, un antibagno, un bagno. L'altezza dei locali è di ml. 3,05. È presente un portico sul retro, della superficie di circa mq. 12,00.

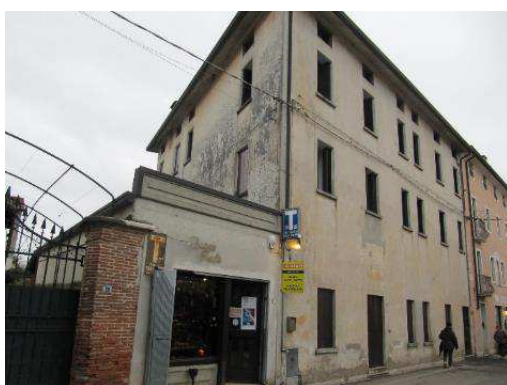
la porta di accesso è in legno e vetro, con doppia chiusura, i pavimenti sono in piastrelle i serramenti interni sono in legno tamburato, gli infissi esterni sono in legno con vetro camera e serranda in metallo per protezione in orario di chiusura.

**Esterno - Ingresso**

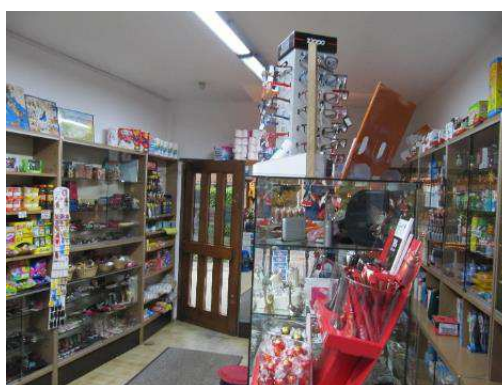
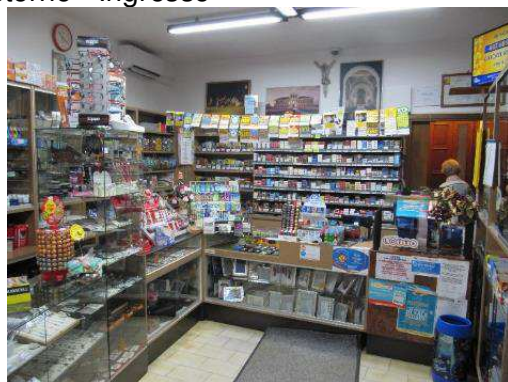
Le pareti sono intonacate e regolarmente tinteggiate.

L'impianto di riscaldamento e raffrescamento è autonomo con pompa di calore e la distribuzione è con split a parete, mentre la produzione di acqua calda avviene tramite la caldaia posizionata sotto al portico sul retro. L'impianto elettrico risponde alle caratteristiche dell'epoca di costruzione.

**Interno negozio**

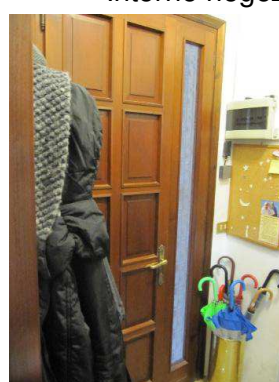
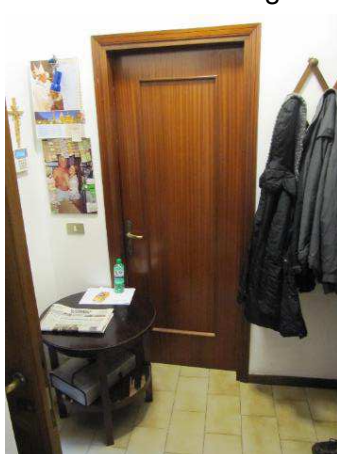
**Interno anti-wc**

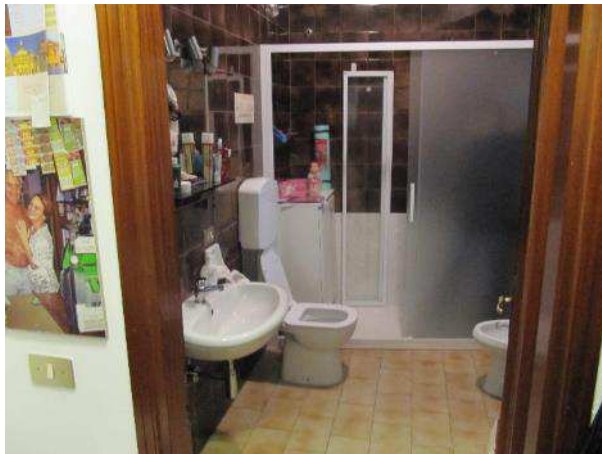
**Problemi particolari - informazioni utili – criticità** (pag. 12): il bagno, proprietà esclusiva del negozio, attualmente è utilizzato provvisoriamente anche dagli abitanti dell'appartamento al piano terra.

**Interno wc**

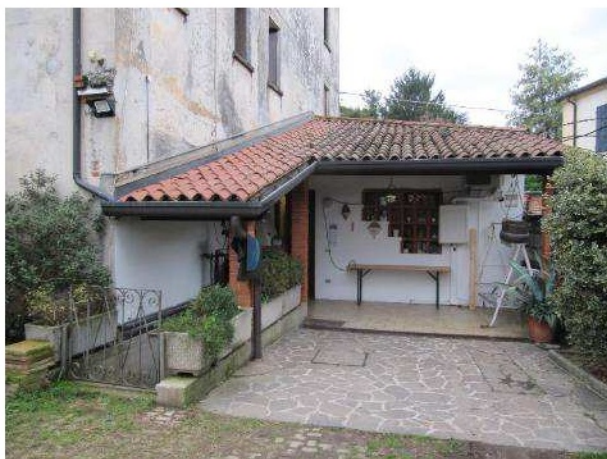
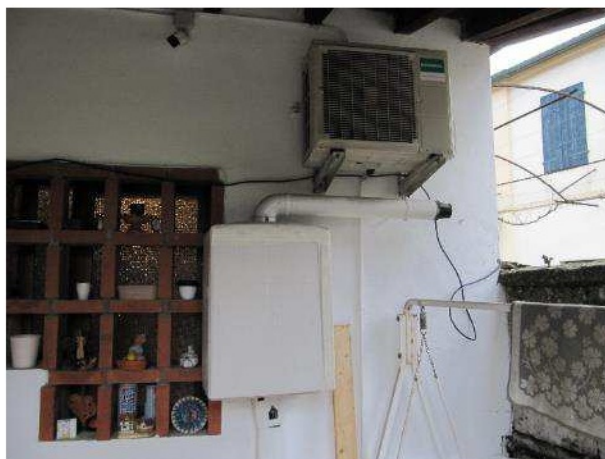
Esterno - portico
