## TRIBUNALE DI VICENZA SEZIONE ESECUZIONI IMMOBILIARI

**ESECUZIONE IMMOBILIARE R.G.E. n° 528/2018**

## RAPPORTO DI VALUTAZIONE

Immobili siti in Comune di Cartigliano (VI), Via Roma n. 43-45.

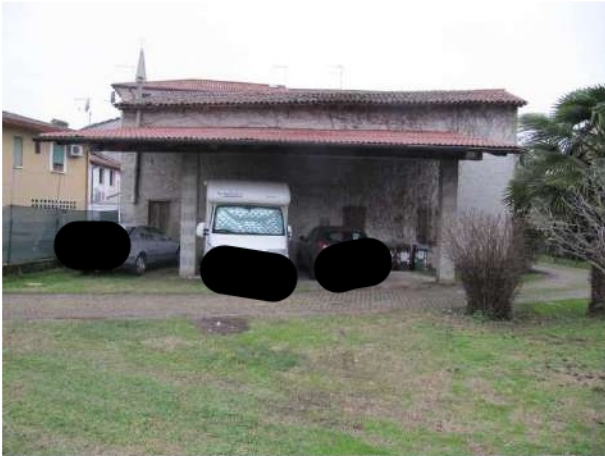
**SUB. 7** – è presente una crepa visibile sul lato nord.

Vista esterna sub 7

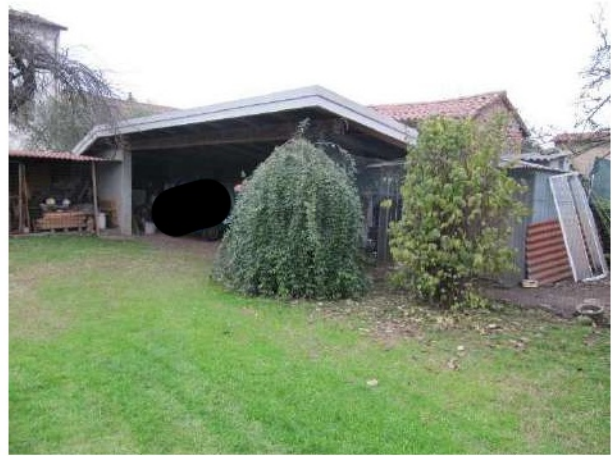
3. **Il terzo immobile** si sviluppa per un piano fuori terra e consiste in una rimessa, ma non sanabile in quanto edificata in fregio ad una roggia.

**SUB. 8** – deve essere demolito.

Vista esterna sub 8 da demolire

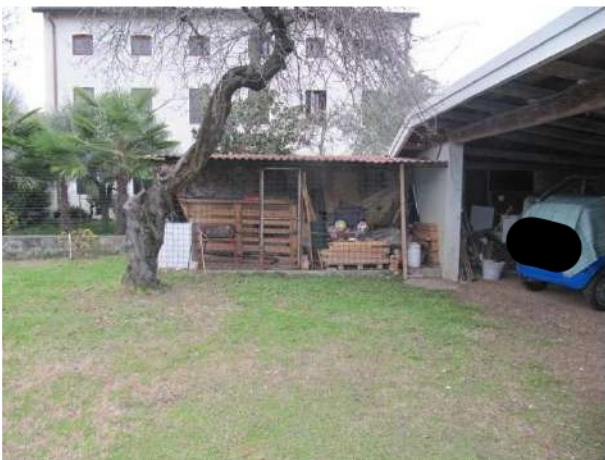
Vista esterna sub 8 da demolire

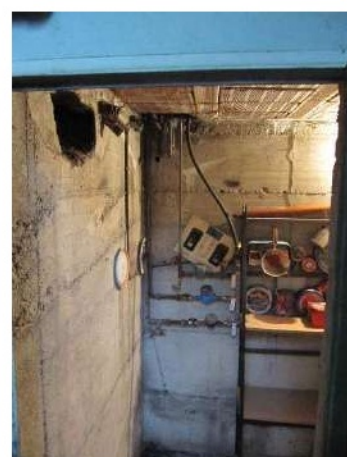
Vista centrale termica

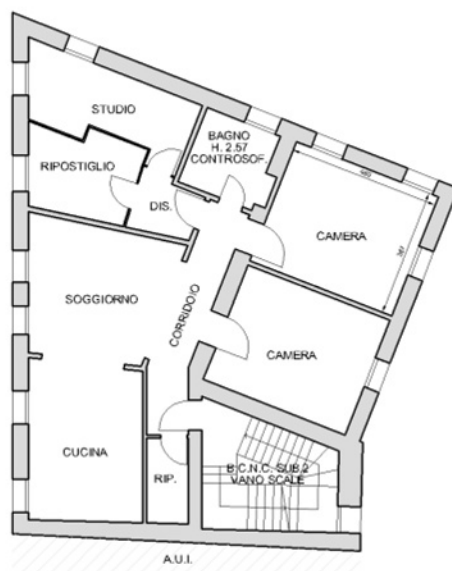
H. 2.70  
PIANO PRIMO sub. 5

Rilievo stato di fatto dei luoghi – (fuori scala)  
(Rilievo indicativo e non esaustivo)

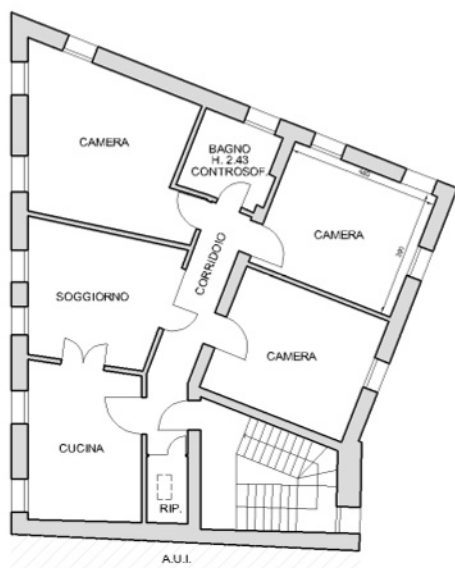
H. 2.60  
PIANO SECONDO sub. 6

**Rilievo stato di fatto dei luoghi – (fuori scala)**  
(Rilievo indicativo e non esaustivo)

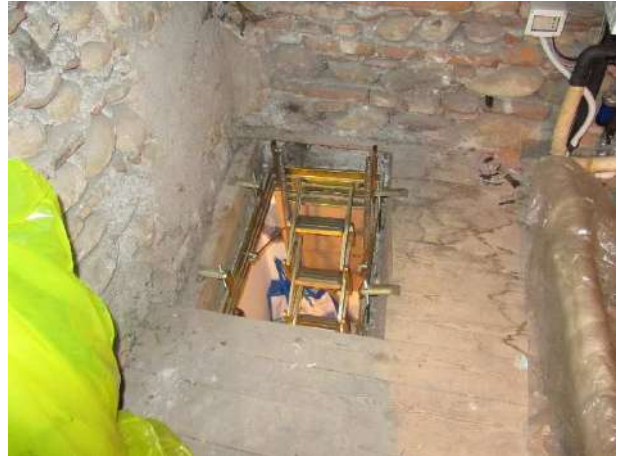
Vista botola ingresso piano terzo

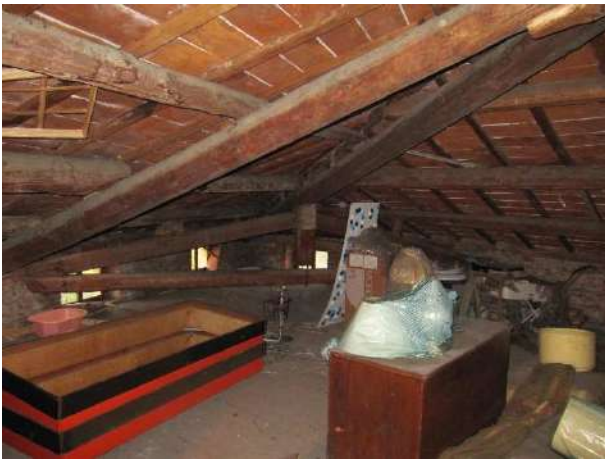
Vista piano terzo

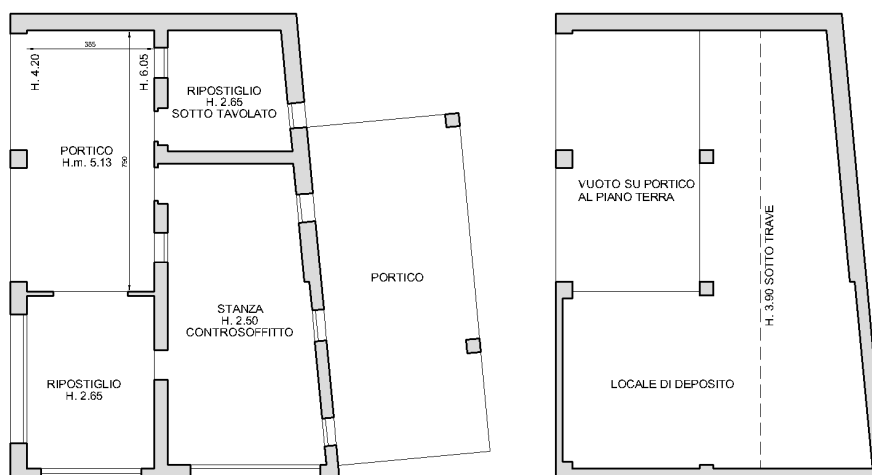
**Foglio 2 Particella 1116 subalterno 7**

PIANO TERRA sub. 7

PIANO PRIMO sub. 7

**Rilievo stato di fatto dei luoghi – (fuori scala)**  
 (Rilievo indicativo e non esaustivo)

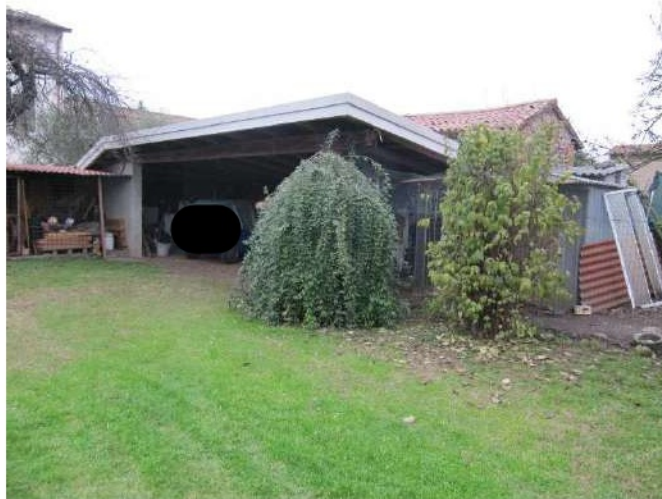
Vista rimessa - da demolire

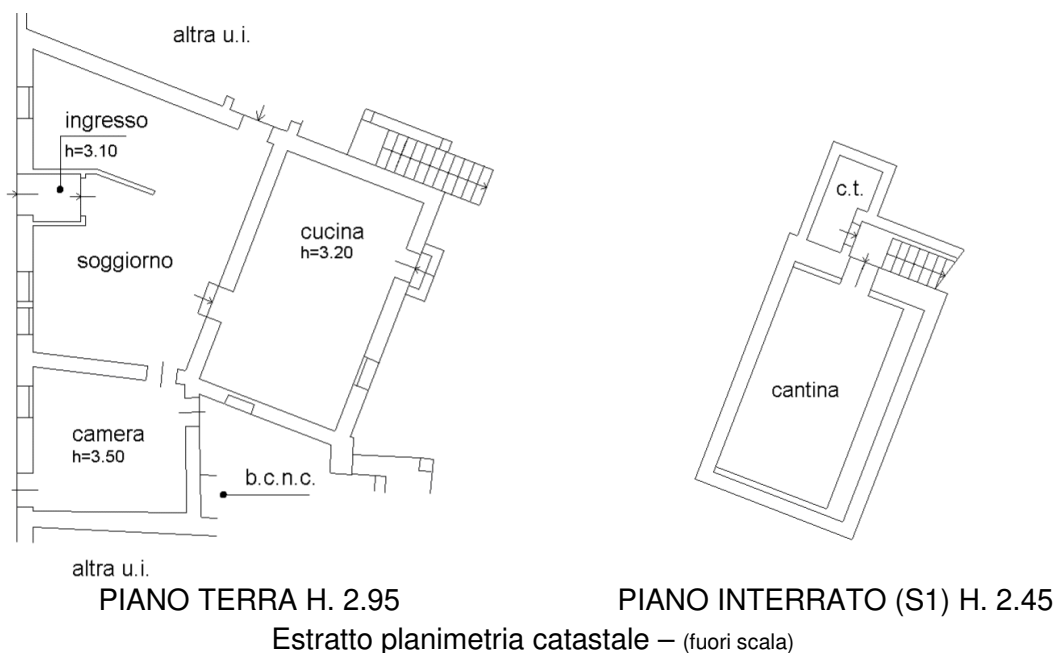
Dal confronto di quanto rilevato in fase di sopralluogo con le planimetrie catastali si rileva che lo stato dei luoghi **non corrisponde** alla planimetria catastale. Sono state rilevate le seguenti difformità:

- Chiusura/spostamento di alcuni forometrie;
- Diverse dimensioni dell'ingresso al piano terra;
- Diverse dimensioni dei locali al piano interrato.

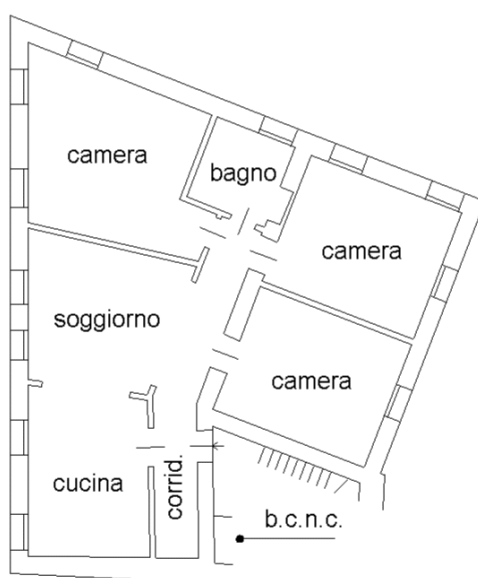
PIANO PRIMO H. 2.70  
Estratto planimetria catastale – (fuori scala)

Dal confronto di quanto rilevato in fase di sopralluogo con le planimetrie catastali si rileva che lo stato dei luoghi **non corrisponde** alla planimetria catastale. Sono state rilevate le seguenti difformità:

- Realizzazione di controsoffitto nel bagno;
- Diversa disposizione di alcuni divisori interni.

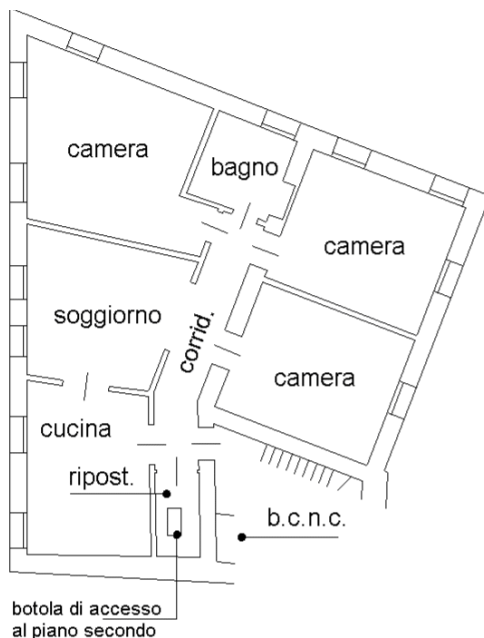
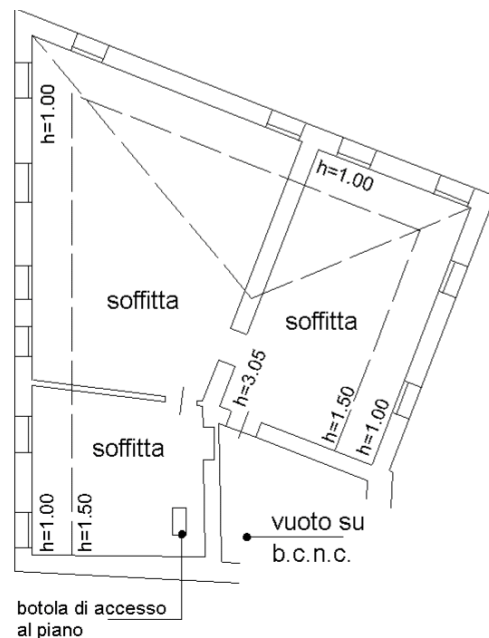
Estratto planimetria catastale – (fuori scala)

PIANO SECONDO H. 2.60

PIANO TERZO H.m. 2.05

Dal confronto di quanto rilevato in fase di sopralluogo con le planimetrie catastali si rileva che lo stato dei luoghi **non corrisponde** alla planimetria catastale. Sono state rilevate le seguenti difformità:

- Realizzazione di controsoffitto nel bagno al piano secondo;
- Demolizione di parte di divisorio al piano terzo.

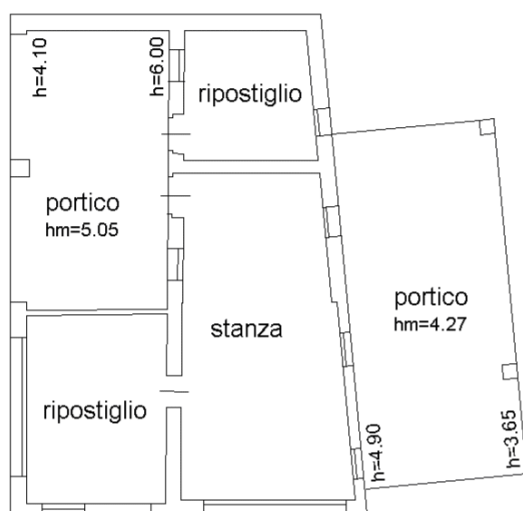
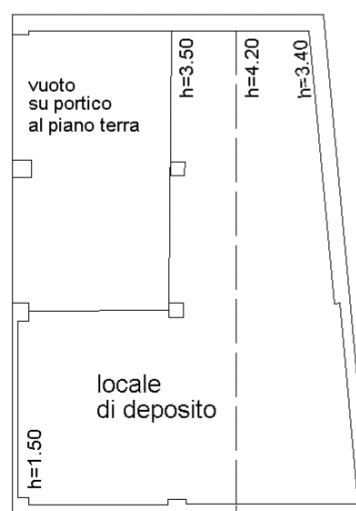
Estratto planimetria catastale – (fuori scala)

PIANO TERRA H. 2.50

PIANO PRIMO H.m. 3.57

Dal confronto di quanto rilevato in fase di sopralluogo con le planimetrie catastali si rileva che lo stato dei luoghi **non corrisponde** alla planimetria catastale. Sono state rilevate le seguenti difformità:

- Realizzazione di portone tra portico e ripostiglio al piano terra;
- Diverse altezze dei locali.

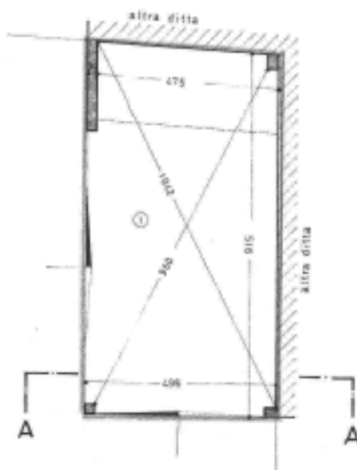
Allegata alla C.E. in sanatoria n. 561

- È stata presentata una richiesta di condono edilizio n. 561 del 31/07/1986, alla quale vengono richieste delle integrazioni mai presentate; NON è sanabile.

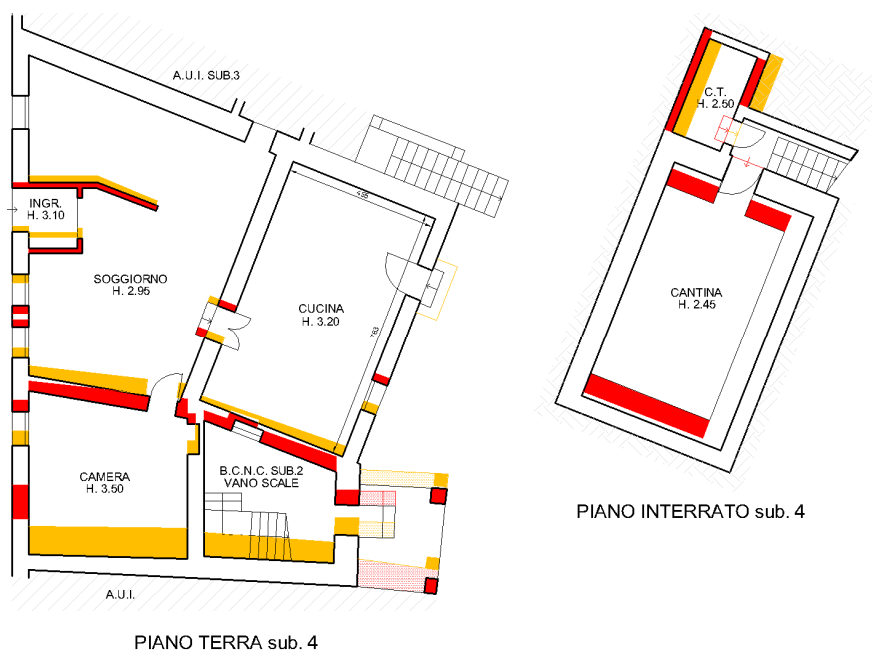
Sovrapposizione rilevato - comunale (fuori scala)

Dal confronto di quanto rilevato in fase di sopralluogo, a quanto reperito presso l'ufficio tecnico del comune di Cartigliano in data 07/11/2019 si rileva che lo stato dei luoghi dell'immobile di cui al **sub. 4 non corrisponde** alle planimetrie in archivio del Municipio. Sono state rilevate le seguenti difformità:

- Chiusura/spostamento di alcuni fori;
- Diverso ingombro dell'ingresso al piano terra;
- Diverso posizionamento di alcuni muri interni;
- Diverso realizzo del portico esterno;
- Diverso ingombro della C.T. e della cantina al P. interrato;
- Manca agibilità.

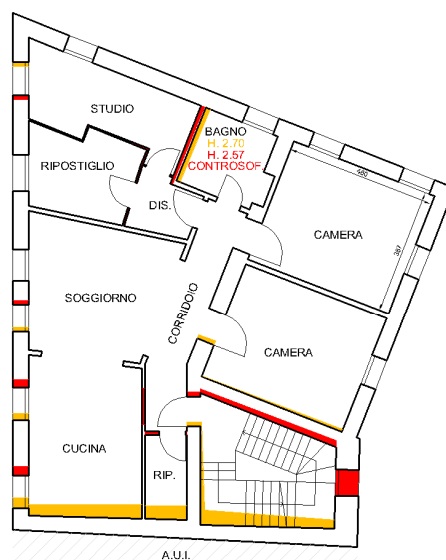
H. 2.70  
PIANO PRIMO sub. 5

Dal confronto di quanto rilevato in fase di sopralluogo, a quanto reperito presso l'ufficio tecnico del comune di Cartigliano in data 07/11/2019 si rileva che lo stato dei luoghi dell'immobile di cui al **sub. 5 non corrisponde** alle planimetrie in archivio del Municipio. Sono state rilevate le seguenti difformità:

- Chiusura/spostamento di alcuni fori;
- Diverso posizionamento di alcuni muri interni;
- Realizzazione di controsoffitto nel bagno;
- Manca agibilità.

Sovrapposizione rilevato - comunale (fuori scala)

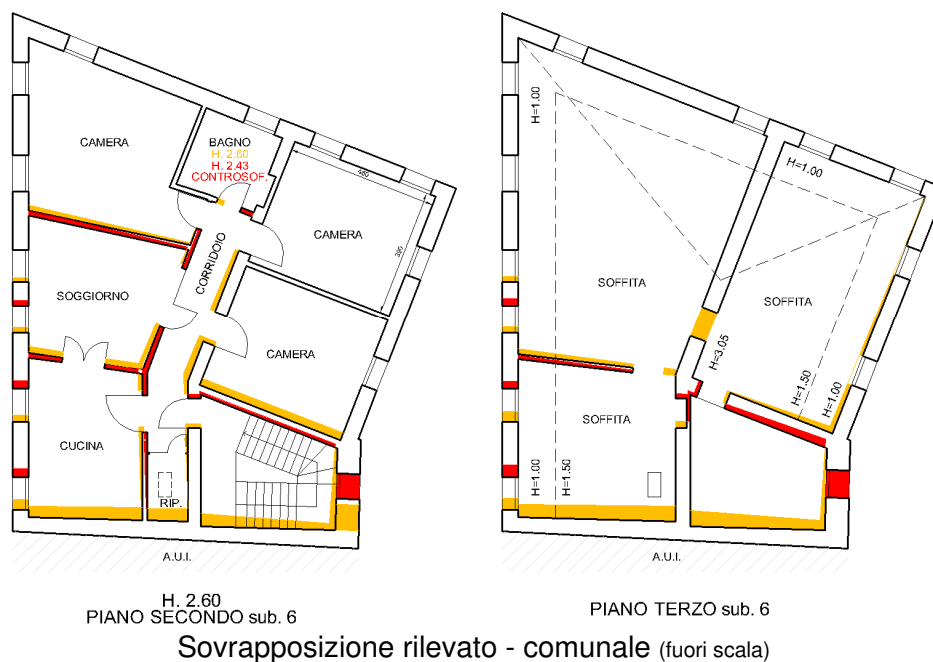
Dal confronto di quanto rilevato in fase di sopralluogo, a quanto reperito presso l'ufficio tecnico del comune di Cartigliano in data 07/11/2019 si rileva che lo stato dei luoghi dell'immobile di cui al **sub. 6 non corrisponde** alle planimetrie in archivio del Municipio. Sono state rilevate le seguenti difformità:

- Chiusura/spostamento di alcuni fori;
- Diverso posizionamento di alcuni muri interni;
- Manca agibilità.

### Sanabilità e costi:

Le difformità possono essere regolarizzate mediante presentazione delle richieste mancanti:

Tale costo sarà detratto dal prezzo base d'asta dell'immobile e posto a carico dell'assegnatario.

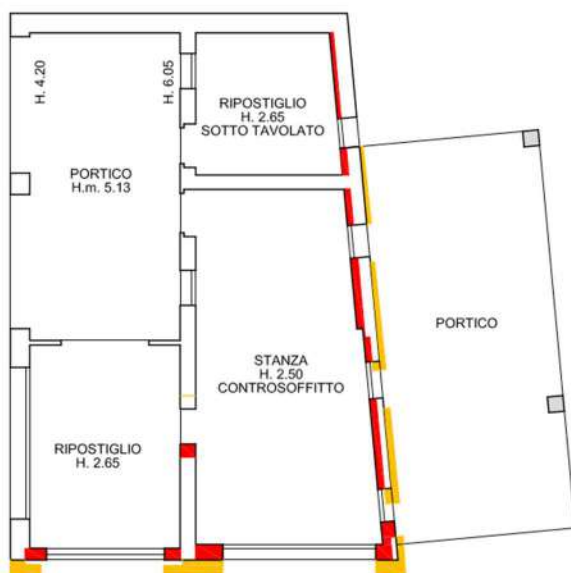
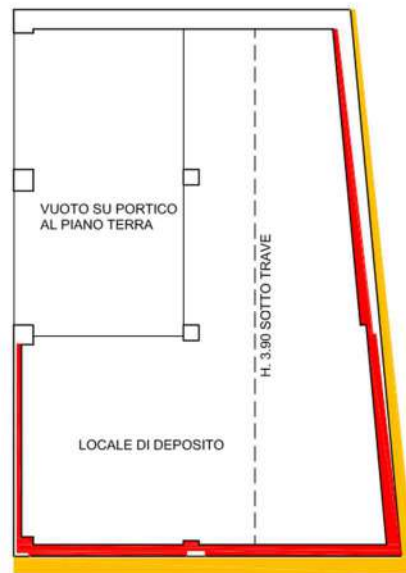
Dal confronto di quanto rilevato in fase di sopralluogo, a quanto reperito presso l'ufficio tecnico del comune di Cartigliano in data 07/11/2019 si rileva che per l'immobile di cui al **sub. 7** non è mai stato completato l'iter burocratico per l'ottenimento della sanatoria; è stata presentata una richiesta di sanatoria per la quale sono state richieste delle integrazioni, che non sono mai state presentate. Si rileva che lo stato dei luoghi dell'immobile di cui al **sub. 7 non corrisponde** alle planimetrie in archivio del Municipio. Sono state rilevate le seguenti difformità:

PIANO TERRA sub. 7

PIANO PRIMO sub. 7

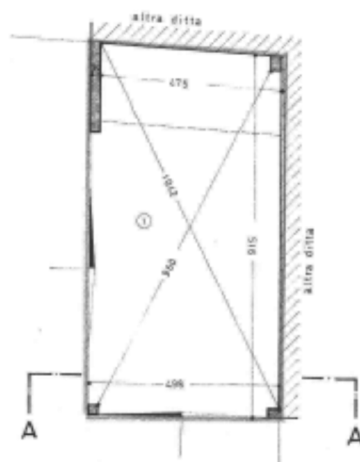
Dal confronto di quanto rilevato in fase di sopralluogo, a quanto reperito presso l'ufficio tecnico del comune di Cartigliano in data 07/11/2019 si rileva che per l'immobile di cui al **sub. 8** non è mai stato completato l'iter burocratico per l'ottenimento della sanatoria; è stata presentata una richiesta di sanatoria, per la quale sono state richieste delle integrazioni, che non sono mai state presentate. Inoltre non è sanabile in quanto realizzato in fregio alla roggia. Deve pertanto esserne prevista la demolizione.

DA DEMOLIRE
