**TRIBUNALE DI VICENZA**  
**SEZIONE ESECUZIONI IMMOBILIARI**  
**PROCEDURA N. 528/2018 RGE – Lotto 2**  
**AGGIORNAMENTO ELABORATO PERITALE**

**Lotto 2**

Identificazione beni: **Cartigliano (Vi), via Roma n. 43,45**

**Tipologia bene pignorato:** compendio immobiliare su 4 piani fuori terra ed uno interrato, in edificio dei primi del '900 ristrutturato.

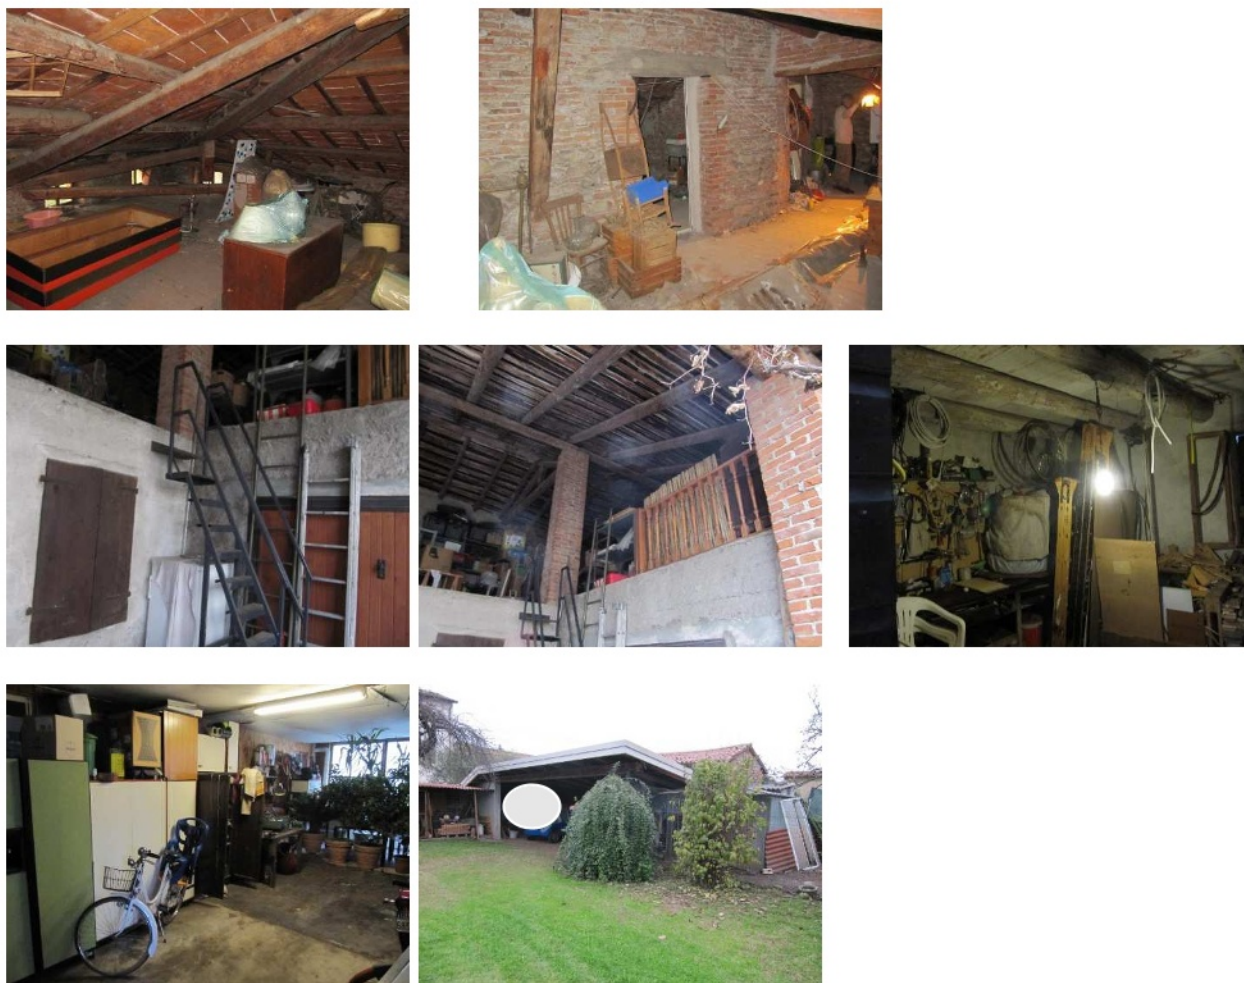
Figura 4. Foto immobili.

SUB. 7 – è presente una crepa visibile sul lato nord.

SUB. 8 – deve essere demolito.

| - | costo demolizione sub. 8: | € 1.500,00- |
