TRIBUNALE DI PALERMO  
SEZIONE VI - ESECUZIONI IMMOBILIARI  
Esecuzione Immobiliare R.G.Es. 380/2023

**PERIZIA DI STIMA IMMOBILIARE PER PUBBLICITA'**  
**LOTTO UNICO**

1/2 di un appartamento sito in Partinico (Pa), Via Porcaro n. 35, piano 1, in catasto al NCEU al fg. 1, part. P 3091, sub. 1975, cat A/4, vani 2 e 1/2 del piano 2, cat. A/4, vani 2, in catasto al NCEU al fg. 1, part. P3092, sub. 1975.

Esperto stimatore: architetto Cristina Bonanno

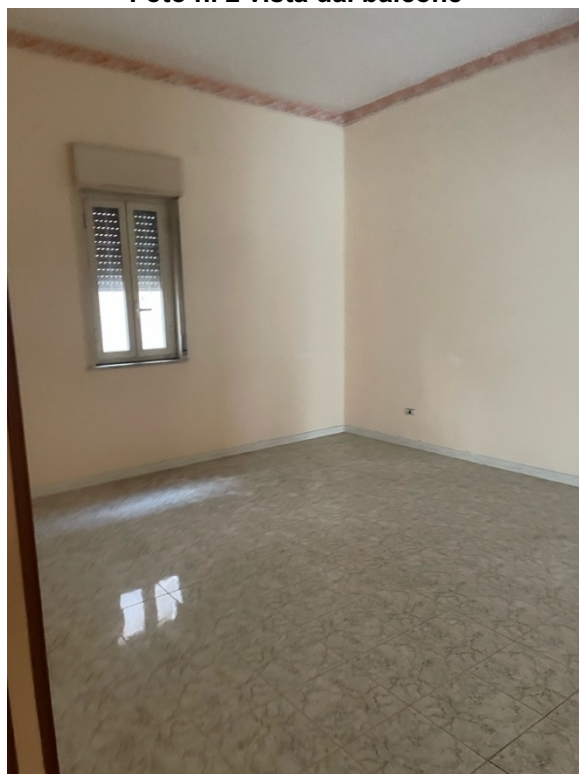
**Foto n. 3 salotto libero, primo piano**

un salotto di medie dimensioni con ripostiglio e bagno, da un arco si accede ad una sala da pranzo con cucina. Considerato che l'appartamento non è ammobiliato si vede che sebbene le condizioni della struttura siano buone si dovrebbero fare un p di lavori di manutenzione sia ordinaria che straordinaria.

I pavimenti, tranne nel bagno sono in mattoni di gres porcellanato 40\*40, le pareti sono intonacate.
