**TRIBUNALE DI SIENA**

esecuzione immobiliare R.G.E. n. **69/2024**

## LOTTO UNICO

Piena proprietà di unità abitativa di tipo popolare situata al piano terzo (sottotetto) di un edificio condominiale, posta nel Comune di Sarteano - Via Angelo Severini n.8, composta da: ingresso, soggiorno-pranzo con camino, cucina, camera, bagno, due ripostigli, dispensa, e due terrazze a livello. L'immobile comprende un annesso situato al piano S1 (seminterrato), detenuto per una quota condominiale pari a 500/1000.

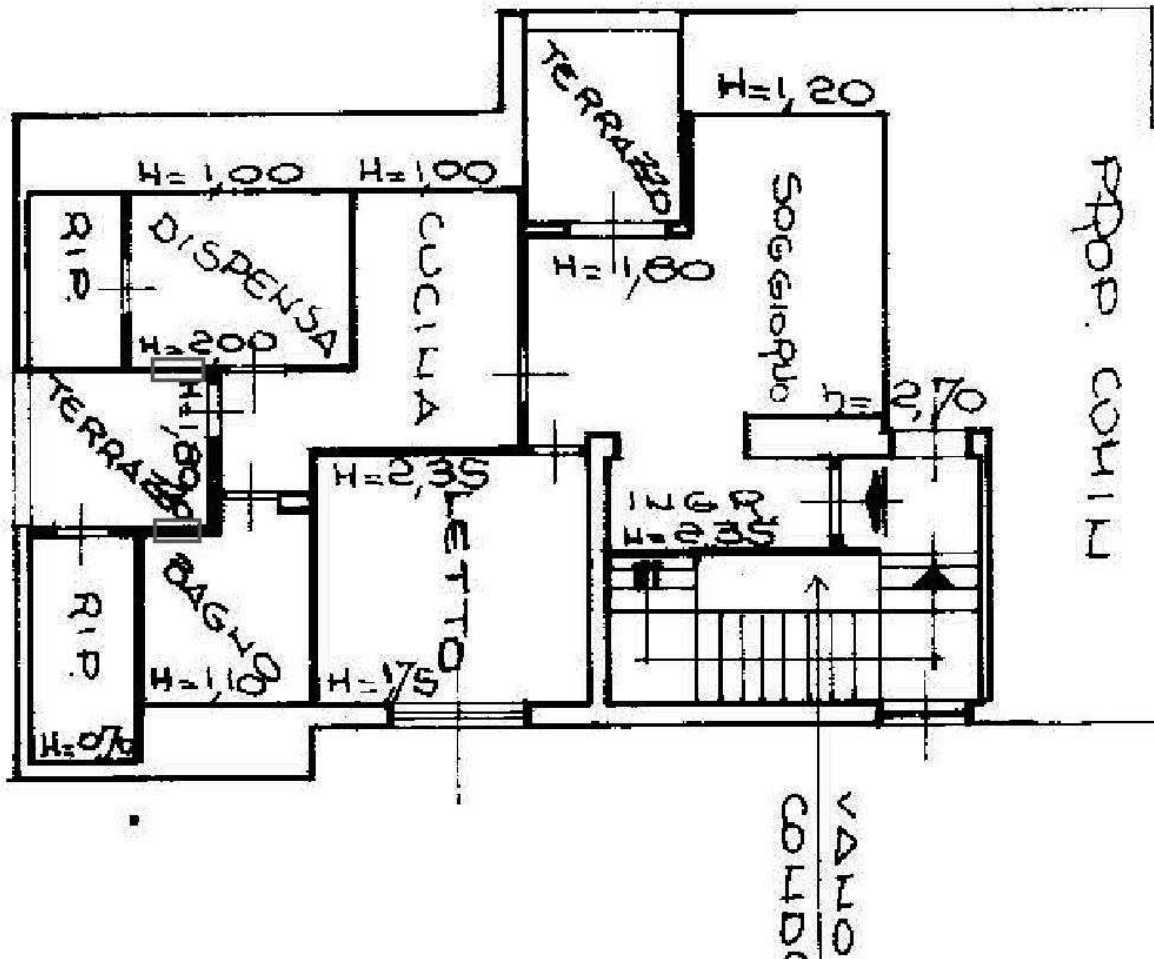
L'unità immobiliare risulta conforme allo stato di fatto per quanto concerne la consistenza interna. Si rileva, tuttavia, una difformità nella planimetria catastale depositata, consistente nella mancata rappresentazione di due aperture (finestre), poste rispettivamente a servizio del bagno e della dispensa, entrambe affaccianti sul terrazzo limitrofo.

Nel caso di specie, trattandosi di una mera omessa indicazione di infissi che non altera la distribuzione degli spazi interni, la volumetria o la categoria assegnata, e che pertanto non incide sulla determinazione della rendita, si ritiene che per l'u.i.u. in oggetto non sia necessario procedere a un immediato aggiornamento catastale.

Tuttavia, poiché tali elementi dovranno essere oggetto di sanatoria edilizia (come specificato in seguito), sarà comunque necessario procedere al successivo aggiornamento della planimetria catastale per garantire la piena corrispondenza tra lo stato autorizzato e quello censito.

Si stima che il costo per il suddetto aggiornamento catastale sia pari a € 600,00 (euro seicento/00) onnicomprensivi; tale importo verrà detratto dal valore di stima dell'immobile.
