**TRIBUNALE DI PALERMO**

Esecuzione Immobiliare

**N° 461/2025**

**CONSULENZA  
TECNICA  
D'UFFICIO**

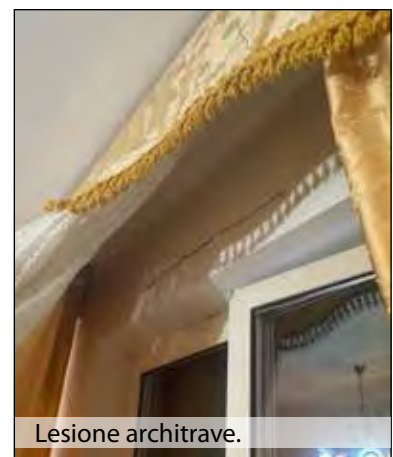
Lesione architrave.

la presenza di piccole lesioni, non strutturali, in alcuni tramezzi (camera e ripostiglio) e una lesione ben più visibile sull'architrave di un accesso ad un balcone, causata dall'ossidazione e rigonfiamento dei ferri di armatura.

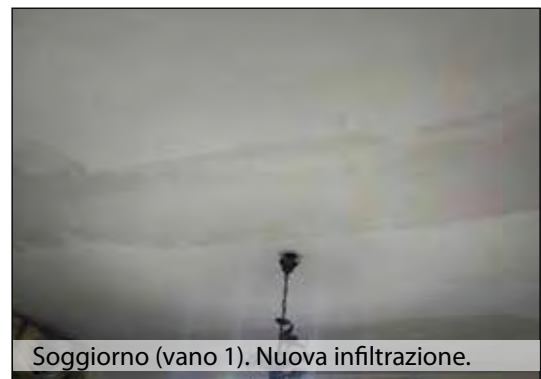
Soggiorno (vano 1). Nuova infiltrazione.

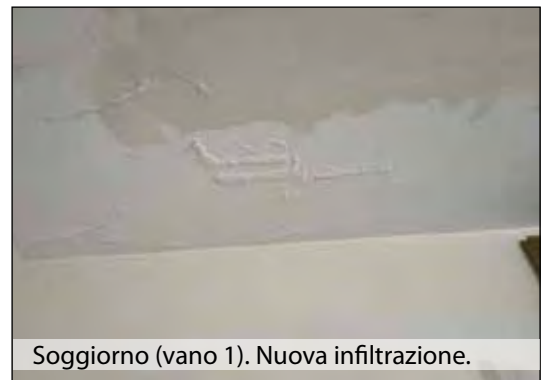
Soggiorno (vano 1). Nuova infiltrazione.

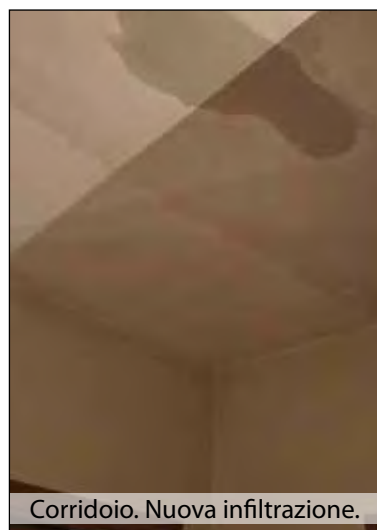
Corridoio. Nuova infiltrazione.

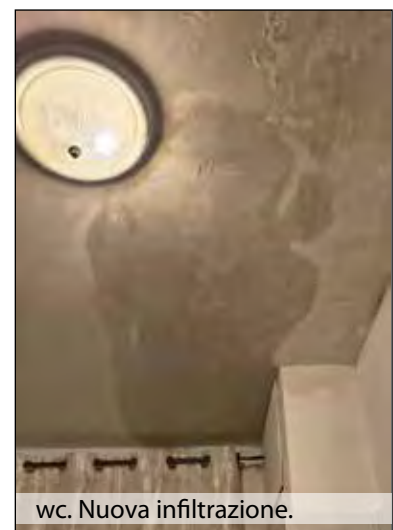
wc. Nuova infiltrazione.

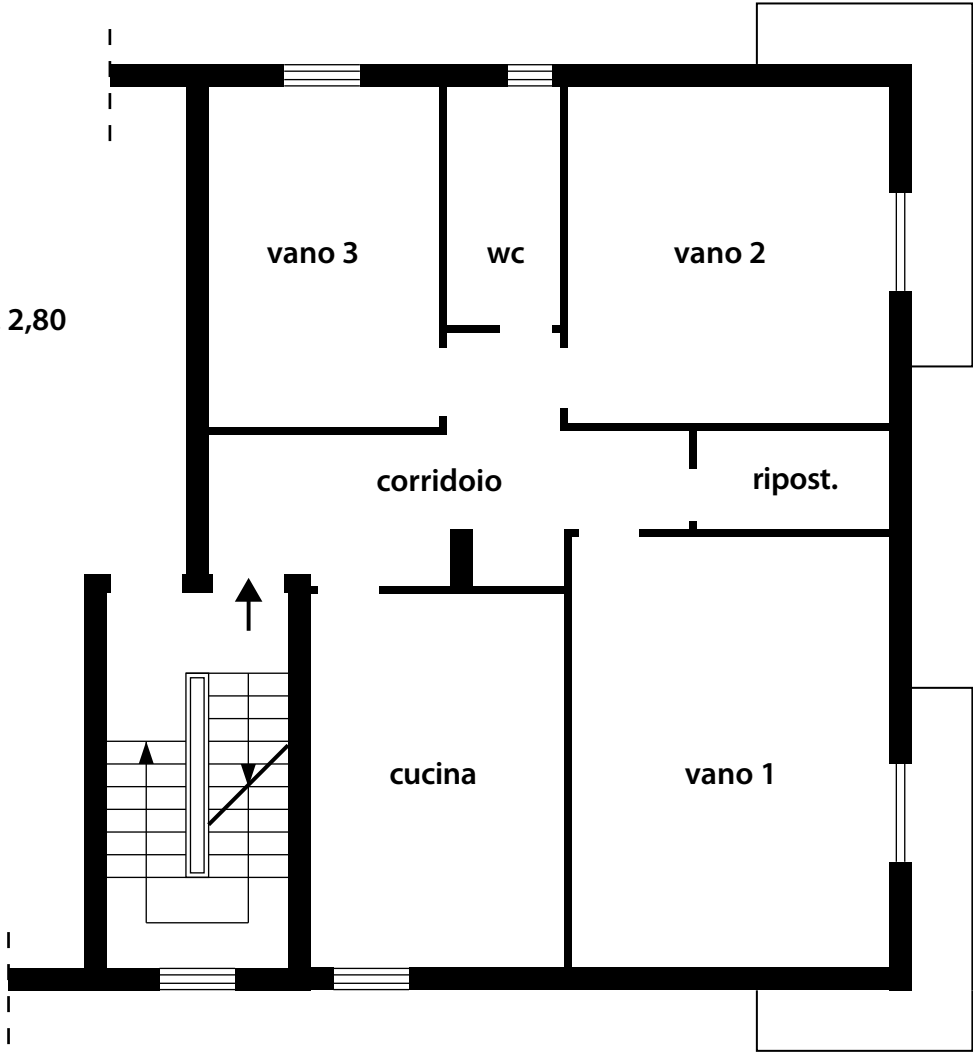
Appartamento  
sito in Palermo  
via Anime Sante n° 7  
piano 2° - interno dx

È esteso circa mq. 107,00, a cui si aggiungono mq. 11,00 circa di balconi, con un'altezza interna utile di mt. 2,80.

È suddiviso in tre vani, cucina, corridoio, wc e ripostiglio; i due balconi, ad angolo, si affacciano rispettivamente sulle vie Anime Sante e Borgo Nuovo, e sulle vie Borgo Nuovo e Forno al Borgo. (Appendice - Planimetria appartamento).

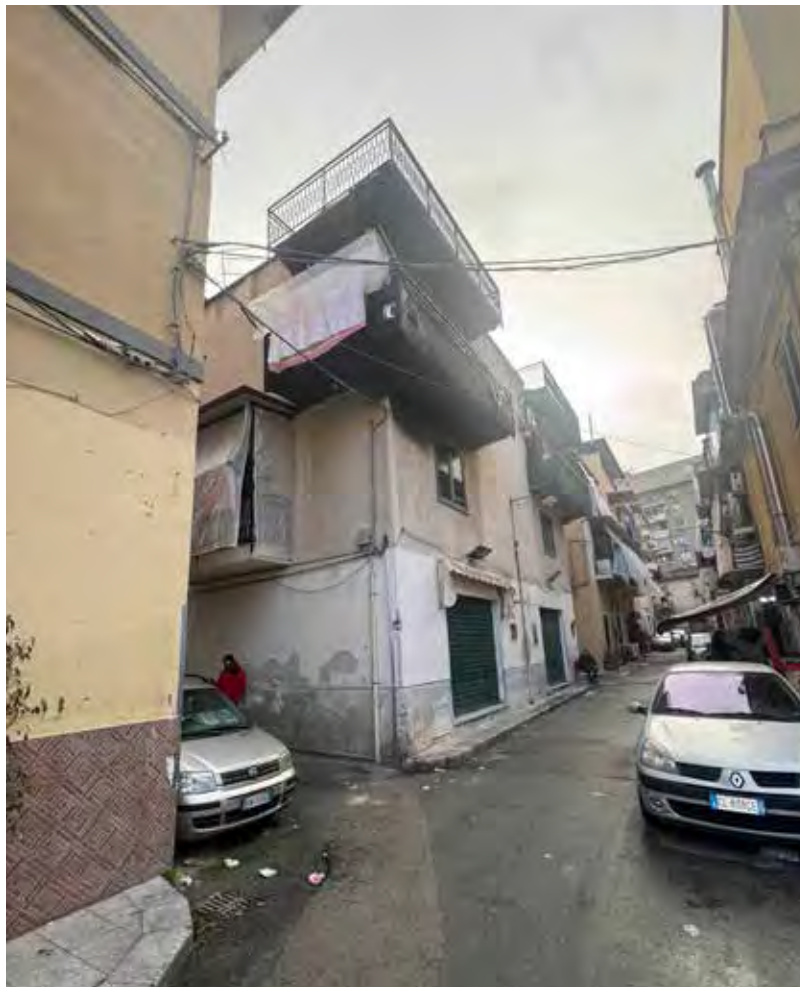
I prospetti sono intonacati, in discreto stato, a meno dei balconi i quali sono quasi tutti messi in sicurezza con apposita rete di protezione a causa del cattivo stato dei rispettivi intradossi e dei frontalini.

**Foto n. 1:**  
La palazzina, angolo  
tra via Anime Sante e  
via Borgo Nuovo..

In riferimento allo stato dei balconi, si precisa che, alla data attuale, sono tutti posti in sicurezza con rete di protezione per contenere eventuali cadute di materiali distaccati, pertanto non si riscontrano pericoli di crolli. Ad ogni modo, l'intervento da compiere sarà il rifacimento completo dell'intradosso, dei frontalini e, superiormente, la nuova impermeabilizzazione e nuova pavimentazione.

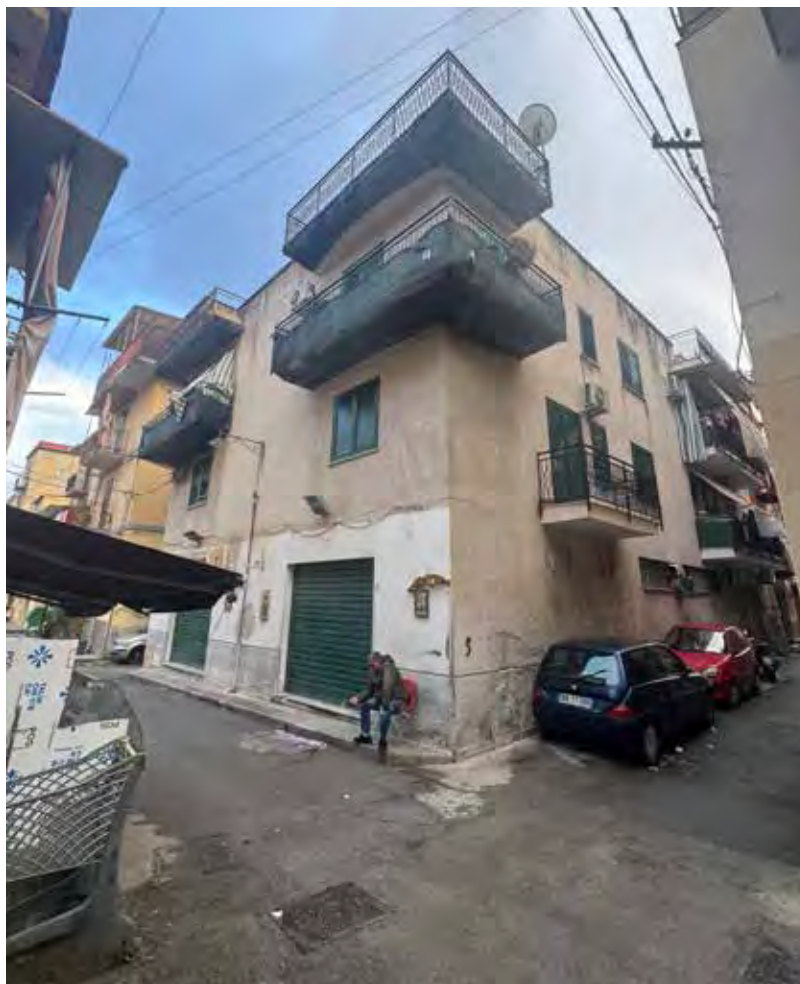
**Foto n. 2:**  
La palazzina, angolo  
tra via Borgo Nuovo  
e vicolo Forno al  
Borgo..

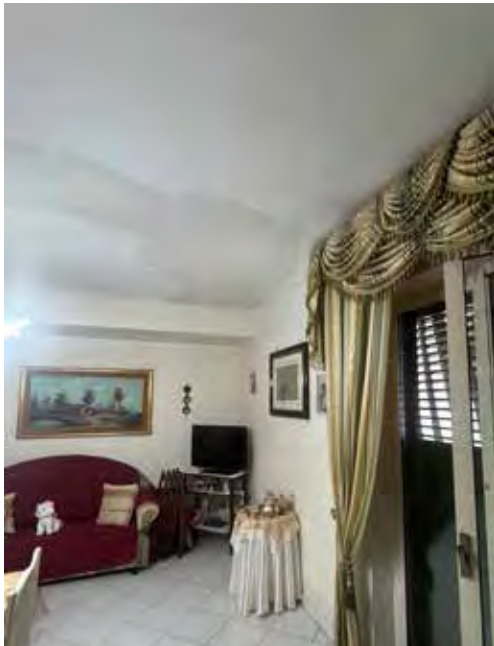
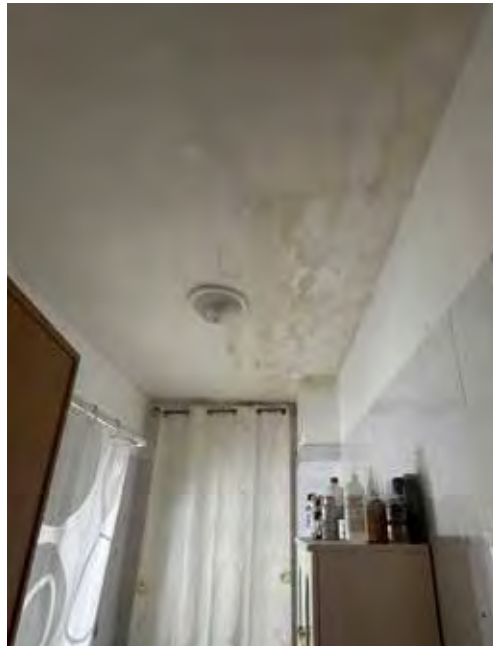
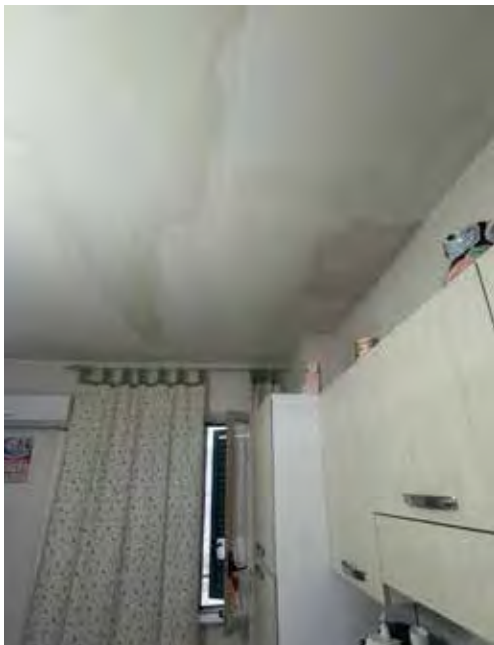
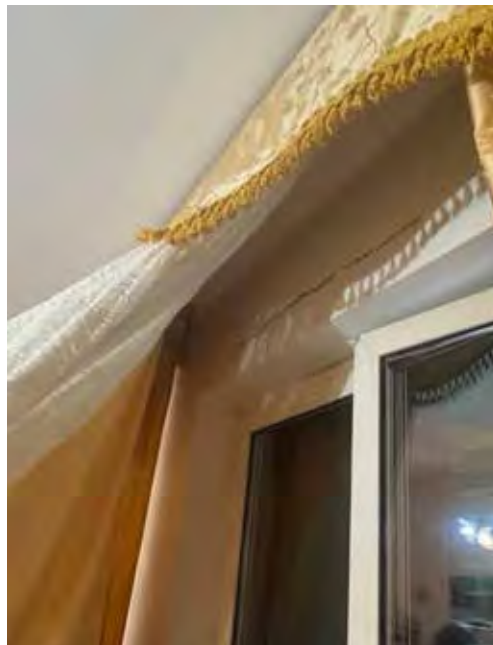
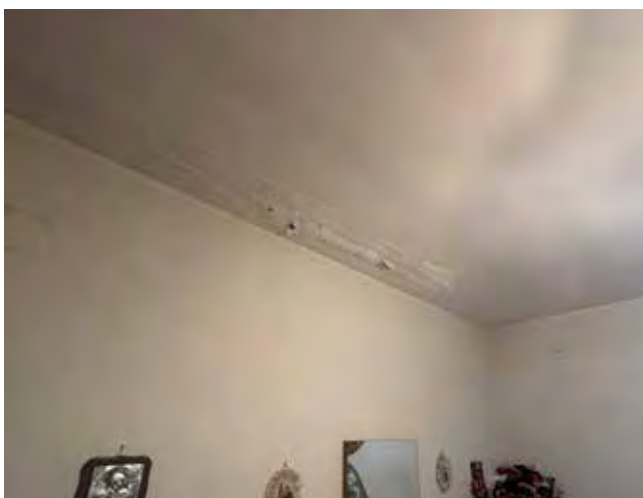
In tutti i vani sono ben visibili, in forma più o meno estesa, macchie, aloni, efflorescenze, riprese di intonaco, tali da dimostrare la ripetitività degli episodi dannosi. Gli stessi proprietari, in quell'occasione, lamentarono il continuo verificarsi, in punti sempre diversi, di nuovi aloni di umidità, nonché l'obbligo, in talune occasioni, di apporre contenitori atti a raccogliere le acque meteoriche infiltratesi.

La causa di questi eventi è da addebitare probabilmente alla cattiva manutenzione del lastrico solare e/o alla non più efficace sua impermeabilizzazione.

**Foto nn. 19 - 23:**  
I soffitti ammalorati.  
(sopralluogo del 09/02/2026)

dei punti da cui traggono origine le infiltrazioni, la verifica della tenuta dell'impermeabilizzazione e la scelta del più idoneo intervento alla luce delle risultanze delle indagini e delle analisi che si effettueranno. In ultimo, il ripristino dei danni subiti all'interno dell'appartamento in oggetto.

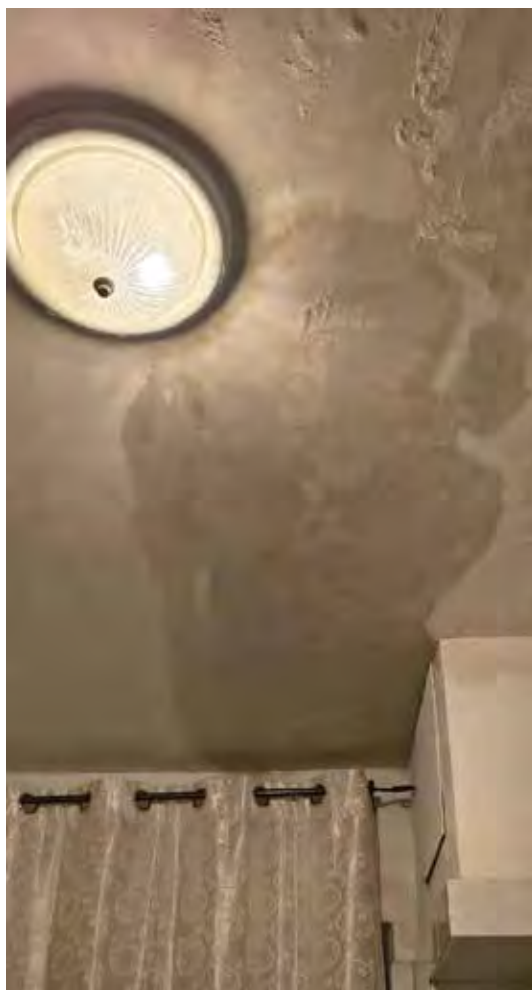
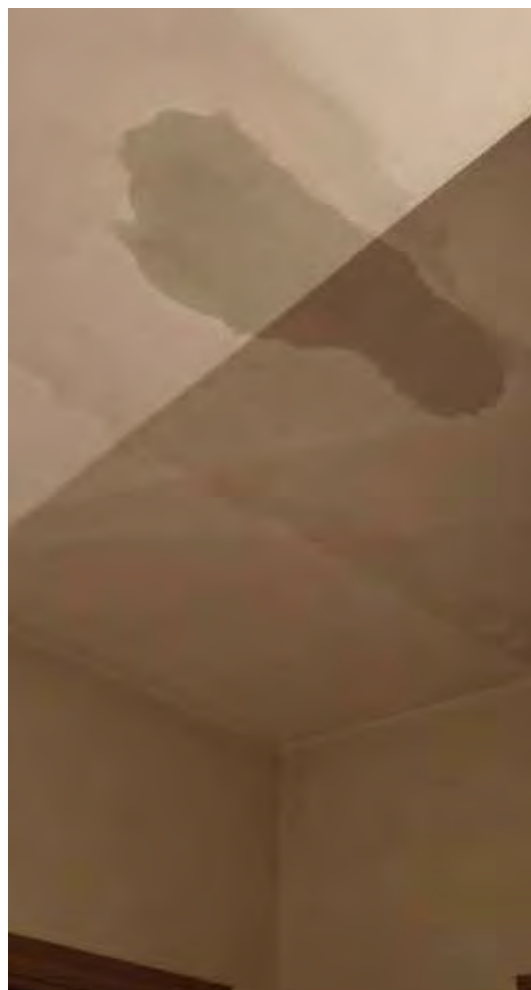
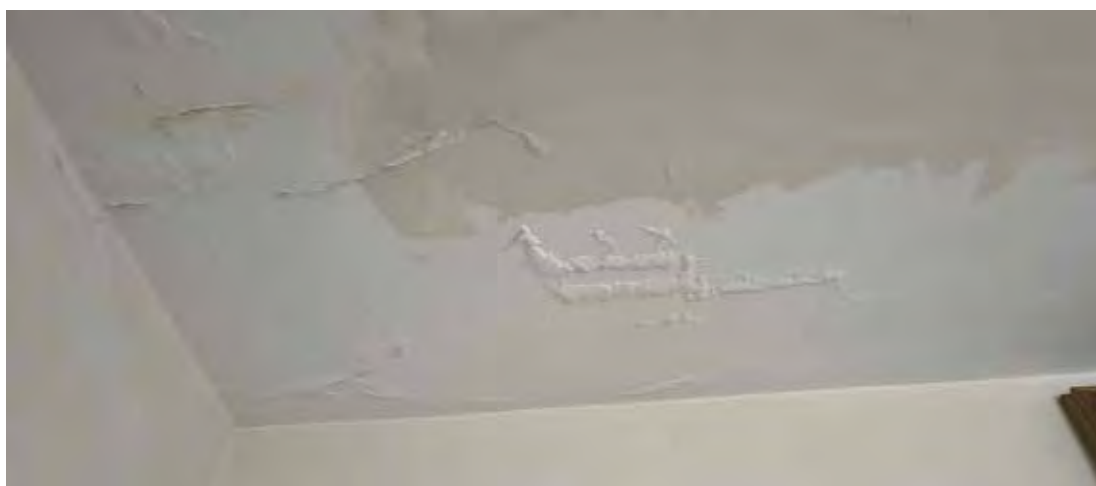
Un nuovo sopralluogo, effettuato il giorno 20/04/2026, ha evidenziato la presenza di nuove infiltrazioni sui soffitti del soggiorno (vano 1), del wc e del corridoio.

**Foto nn. 24 - 26:**  
Nuove infiltrazioni.  
(sopralluogo del 20/04/2026)
