## Tribunale di Napoli Nord

Procedimento N. 249/2024 RGE

**Perizia di Stima** degli immobili pignorati siti nel Comune di Arzano (NA) in Traversa Santa Giustina n. 49, riportati in Catasto Fabbricati al Foglio 6 Particella 1559 (già 1076) Subalterno 1, 2.

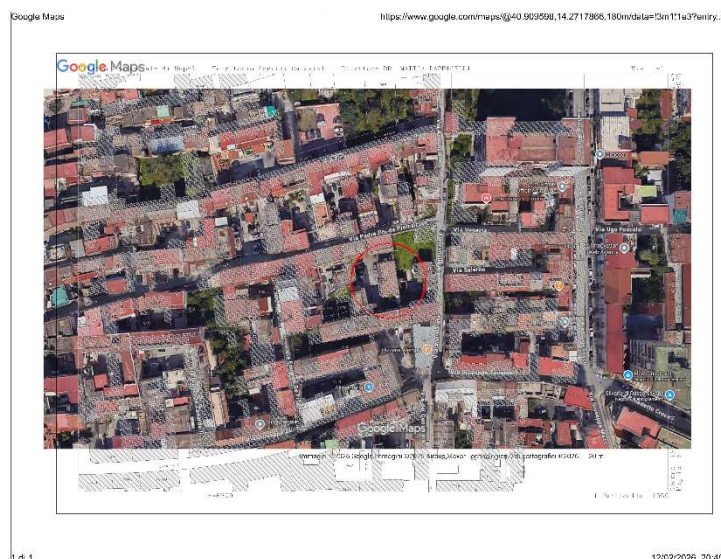
Di seguito è rappresentata la sovrapposizione tra la foto satellitare reperita sul sito Google Maps e l'estratto della mappa catastale elaborato dalla SOGEI:

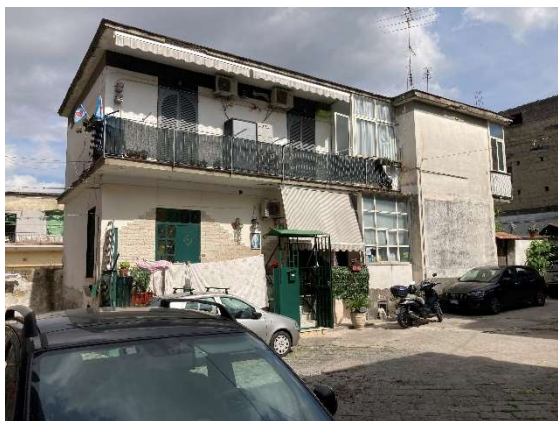
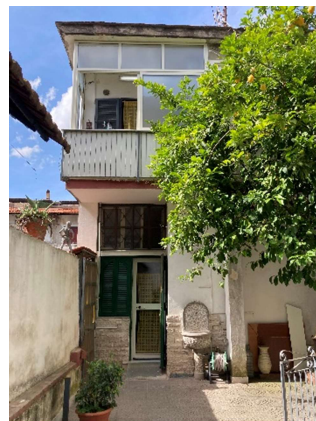
E' da segnalare un discreto stato di conservazione e manutenzione del fabbricato in cui è ubicata detta unità immobiliare.

Foto esterno fabbricato

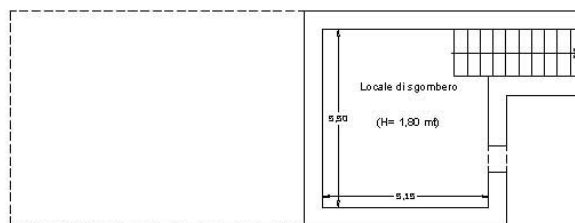
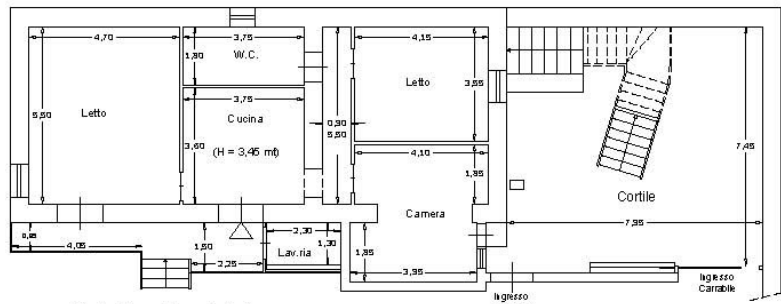
Rilievo planimetrico dell'immobile sito nel Comune di Arzano (NA) in C.F. al F. 6 P.Illa 1559 (già 1076) Sub. 1 in data 19.05.2025

Pianta Seminterrato

Pianta Piano Terra Sub. 1

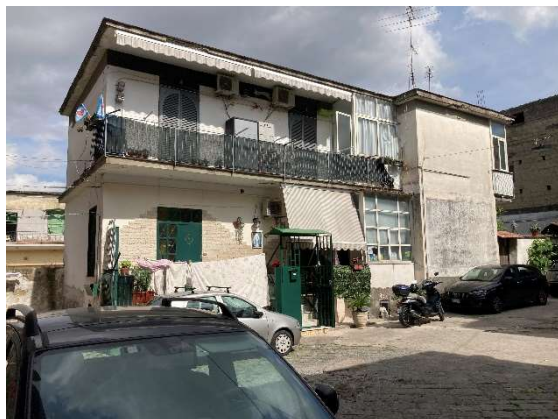
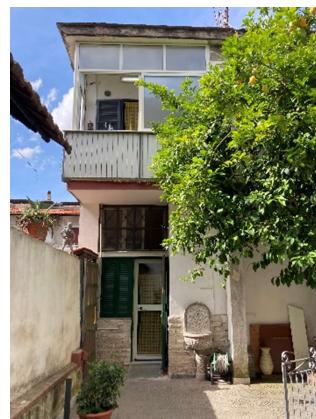
E' da segnalare un discreto stato di conservazione e manutenzione del fabbricato in cui è ubicata detta unità immobiliare.

Foto esterno fabbricato

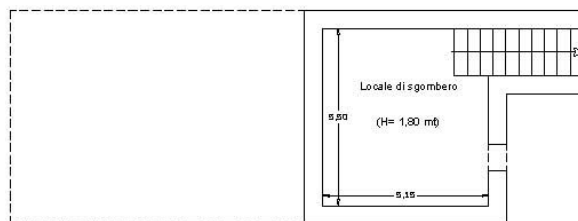
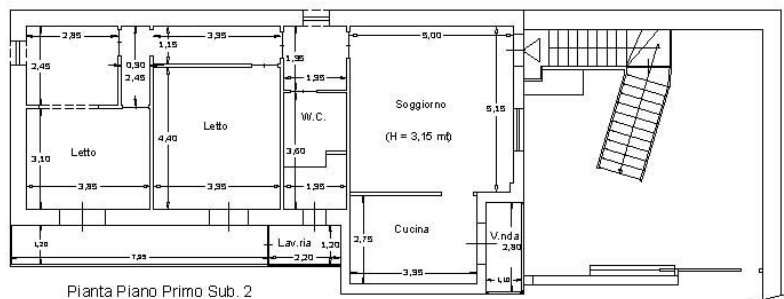
Rilievo planimetrico dell'immobile sito nel Comune di Arzano (NA) in C.F. al F. 6 P.Illa 1559 (già 1076) Sub. 2 in data 22.05.2025

Pianta Seminterrato

Pianta Piano Primo Sub. 2

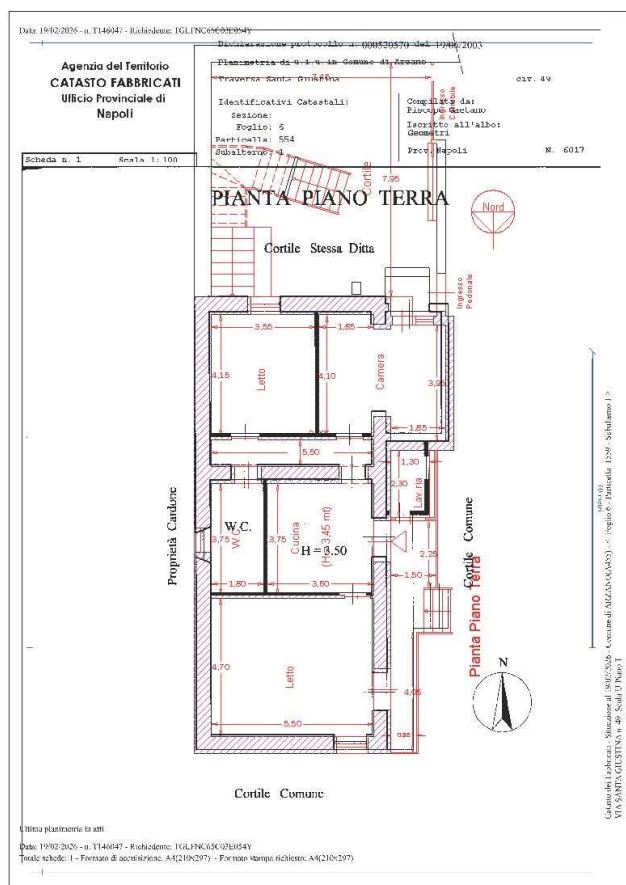
Sovrapposizione Lotto 1

Dalla sovrapposizione tra la planimetria dello stato dei luoghi rilevato dallo scrivente in data 19.05.2025 e in data 22.05.2025 e la planimetria catastale agli atti, emerge che in quest'ultima sono presenti le seguenti difformità:

## Immobile riportato in Catasto Fabbricati al F. 6 P.IIa 1559 Sub. 1

- diversa distribuzione degli spazi interni;
- modeste traslazioni relative al partito dei vani e delle bucatore esterne;
- modeste differenze planimetriche, differenze queste ultime dovute probabilmente alla restituzione grafica della planimetria catastale;
- diversa altezza interna dell'appartamento, nella fattispecie 3,45 ml in luogo di 3,50 ml riportati nella planimetria catastale;
- errata indicazione dell'orientamento.

In riferimento ai costi relativi all'eliminazione delle riscontrate difformità sopra evidenziate, lo scrivente, atteso che la denuncia al competente Ufficio delle Entrate non comporta, per quanto significato ai Quesiti n. 1 e n. 5, l'elaborazione di tipo mappale, determina il seguente prospetto:

- spese tecniche per elaborazione e presentazione di pratica DOCFA, comprensive di imposte e diritti catastali € 1.400,00 (€ 700,00 per il Lotto 1, € 700,00 per il Lotto 2).

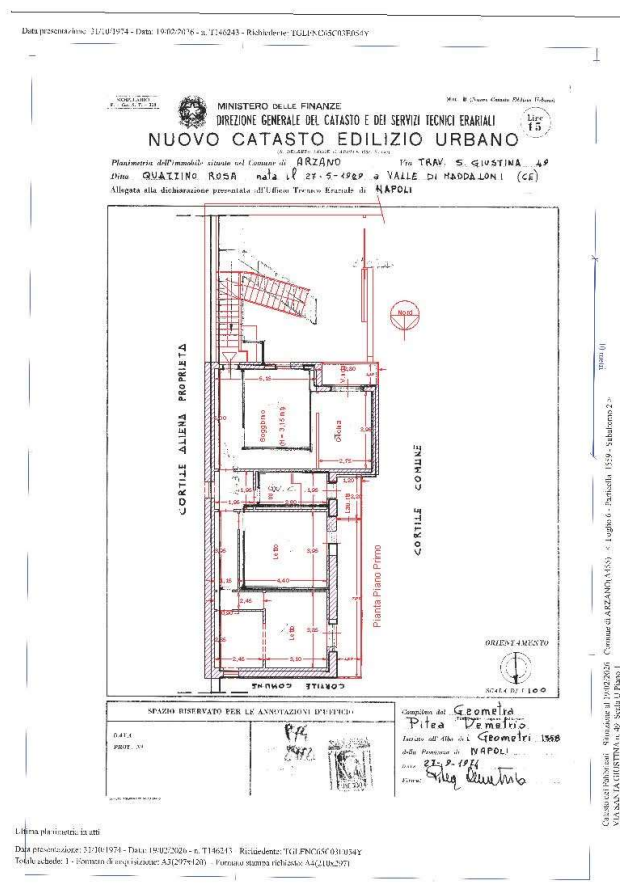
Sovrapposizione Lotto 2

## Immobile riportato in Catasto Fabbricati al F. 6 P.IIa 1559 Sub. 2

- diversa distribuzione degli spazi interni;
- modeste traslazioni relative al partito dei vani e delle bucatore esterne;
- modeste differenze planimetriche, differenze queste ultime dovute probabilmente alla restituzione grafica della planimetria catastale;
- diversa geometria della scala di accesso;
- locale lavanderia sul balcone ad ovest;
- chiusura del balcone lato sud con veranda

- diversa altezza interna dell'appartamento, nella fattispecie 3,15 ml in luogo di 3,10 ml riportati nella planimetria catastale.

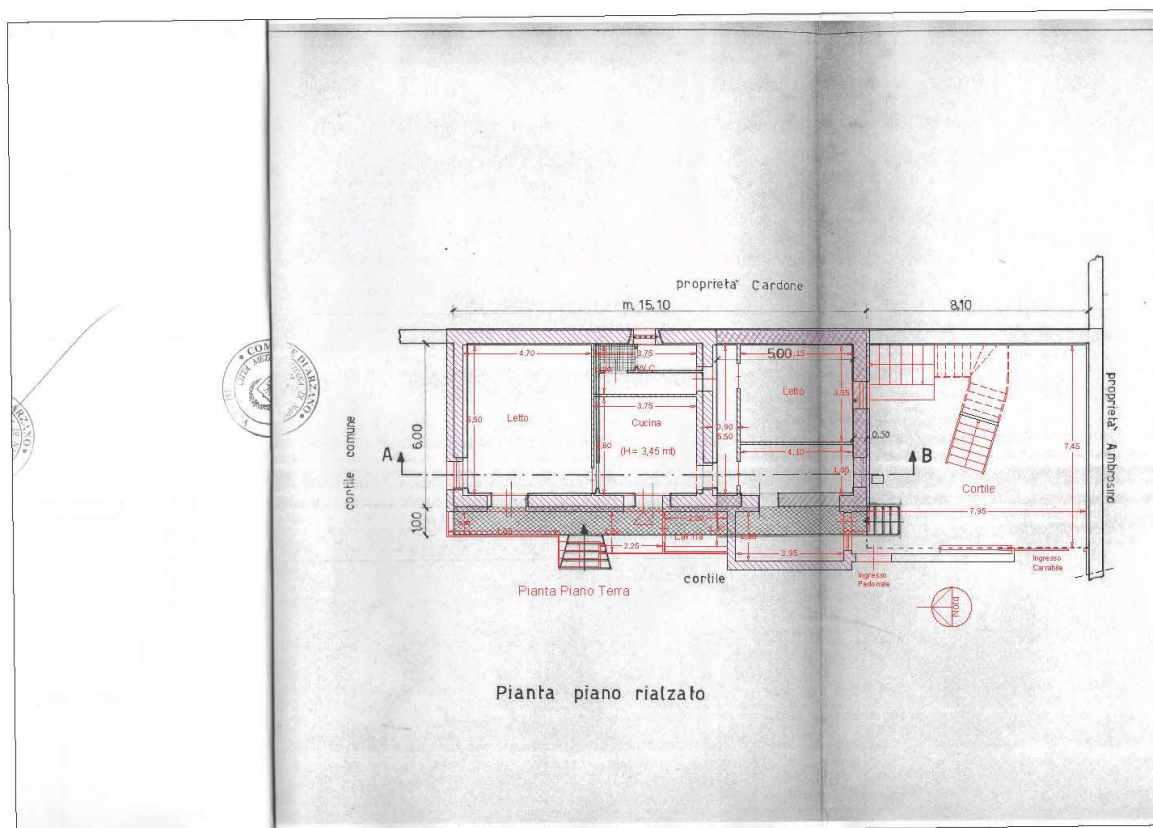
#### Appartamento al piano rialzato (Lotto 1)

a') ampliamento sul lato ovest dell'ambiente ubicato a sud;

b') ampliamento di parte del balcone in direzione ovest e realizzazione ivi di locale lavanderia;  
c') diversa altezza del vespaio sottostante l'unità immobiliare (adibito a locale di sgombero comune all'appartamento soprastante), nella fattispecie ml 1,80 in luogo di ml 1,00 assentita;  
d') modesta diversa configurazione delle bucatore esterne e delle scalette di accesso al piano;  
e') diversa distribuzione degli spazi interni;  
f') realizzazione recinzione della corte comune al soprastante appartamento;  
g') diversa altezza interna, nella fattispecie ml 3,45 in luogo di ml 3,35 assentita;  
h') modesta differenza dell'ingombro planimetrico dell'unità immobiliare assentita, probabilmente dovuto alla restituzione cartacea del grafico di progetto.

Le opere che costituiscono le difformità di cui alla lettera a'), b') e c') incidono sui parametri urbanistici del bene pignorato e sulle norme di settore aventi incidenza sulla disciplina dell'attività edilizia; tali opere, complessivamente, contrastano con la normativa urbanistica comunale, regionale e nazionale e pertanto lo scrivente ritiene che le stesse non siano suscettibili di sanatoria ex art. 36 ovvero 36 bis del DPR 380/2001 e smi; ritiene altresì che per tali opere non ricorrano le condizioni previste dall'art. 40, comma sesto, della L.47/85 ovvero dall'art. 46, comma quinto, del citato DPR 380/2001 e smi, atteso che, sebbene le ragioni per cui si interviene o procede sono antecedenti all'entrata in vigore della Legge 326/2003 (26.11.2003), nella fattispecie Contratto di Mutuo fondiario del 08.07.2003, le stesse opere non risultano ultimate certamente in data anteriore al 31.03.2003. Per quanto suddetto, l'aggiudicatario dovrà provvedere al ripristino dello stato dei luoghi come rappresentato nel grafico allegato alla L.E. N. 65/2 del 27.02.1965.

Di seguito la sovrapposizione della planimetria rappresentata nel grafico allegato alla Licenza Edilizia N. 65/2 del 27.02.1965 con la planimetria dello stato dei luoghi rilevato dallo scrivente in data 19.05.2025 (All. 27).

I costi occorrenti alla rimozione delle difformità sopra descritte alla lettera a'), b') e c') e al ripristino dello stato dei luoghi, ricavati da indagine di mercato presso ditte specializzate del settore, comprensivi del trasporto a rifiuto del materiale di risulta entro 10 Km e degli oneri di discarica, sono riportati nel seguente prospetto:

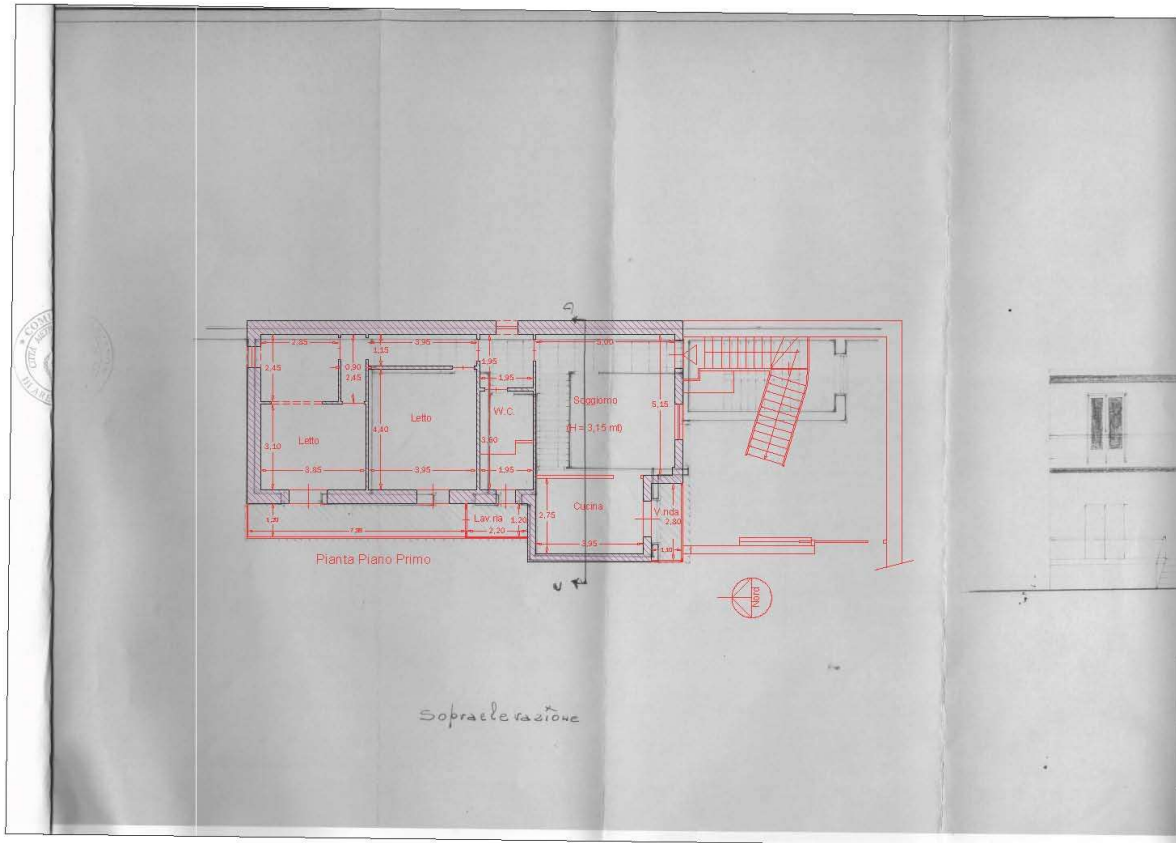
Appartamento al piano primo (Lotto 2)

- a") realizzazione di veranda cucinino sul balcone ubicato a sud\_ovest;
- b") realizzazione di veranda lavanderia sul balcone ubicato ad ovest;
- c") diversa altezza del vespaio sottostante l'unità immobiliare (adibito a locale di sgombero comune all'appartamento sottostante), nella fattispecie ml 1,80 in luogo di ml 1,00 assentita;
- d") modesta diversa configurazione delle bucature esterne;
- e") diversa distribuzione degli spazi interni;
- f") realizzazione recinzione della corte comune al sottostante appartamento;
- g") diversa geometria e caratteristiche della scala di accesso al piano;
- h") diversa altezza interna, nella fattispecie ml 3,15 in luogo di ml 3,00 assentita;
- i") modesta differenza dell'ingombro planimetrico dell'unità immobiliare assentita, probabilmente dovuto alla restituzione cartacea del grafico di progetto.

Di seguito la sovrapposizione della planimetria rappresentata nel grafico allegato alla Licenza Edilizia N. 24 del 25.05.1973 con la planimetria dello stato dei luoghi rilevato dallo scrivente in data 22.05.2025 (All. 28).
