**TRIBUNALE DI VELLETRI**

Esecuzione Immobiliare - **R.G.E. N. 434/2024**

**RELAZIONE FINALE DEL C.T.U.**

Perizia dell'Esperto ex art. 568 c.p.c. Geom. Mosconi Paolo, nell'Esecuzione Immobiliare 434/2024 del R.G.E.

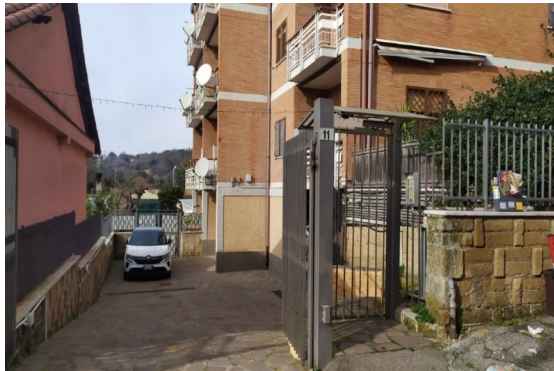
L'accesso alla palazzina avviene direttamente dalla strada pubblica (via Prataro n. 11); l'accesso all'abitazione oggetto della procedura avviene tramite la scala condominiale.

Panoramica Accesso al Condominio

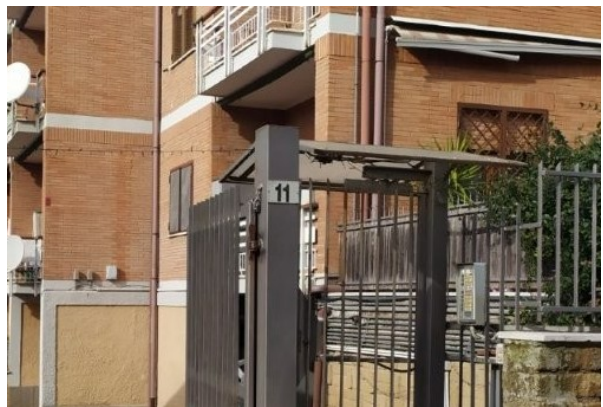
A riguardo, in risposta alle precisazioni richiesta dal G.E., si conferma che l'immobile è ubicato in via Prataro n. 11 anche se, da decreto ingiuntivo nella individuazione dell'immobile è riportato il numero civico 3.

Quanto sopra è stato rilevato dalla numerazione riportata dal comune di Ariccia sul cancello di accesso all'immobile.

Ingrandimento N° Civico
