# TRIBUNALE DI PAVIA

## Esecuzione Forzata

N. Gen. Rep. **180/2025**

## Beni siti in Comune di Rea (PV)

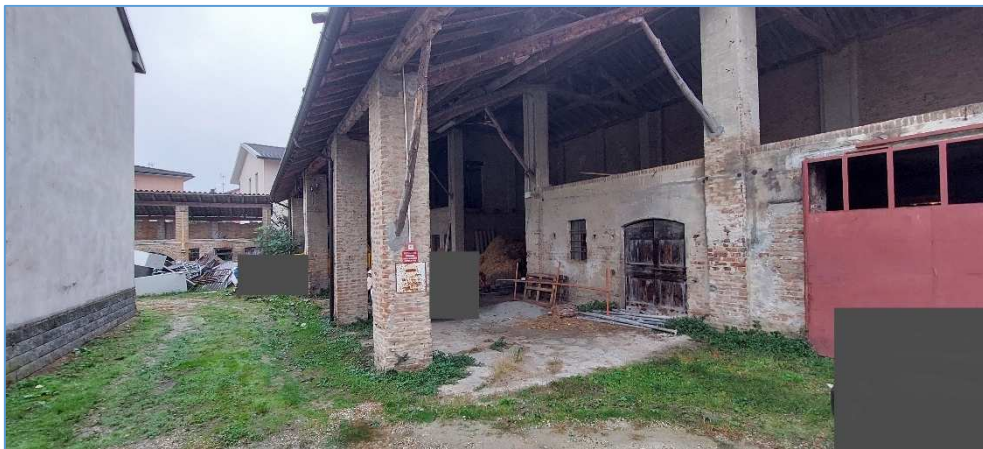
L'immobile di cui tratta la presente perizia è costituito da un corpo di fabbrica formato da depositi e porticati, sviluppato al piano terra, oltre parziali solai al piano primo, con annessa area pertinenziale esclusiva, inserito nel contesto urbano centrale del Comune di Rea.

All'esterno, in corpo distaccato vi è un ulteriore deposito con sovrastante solaio.

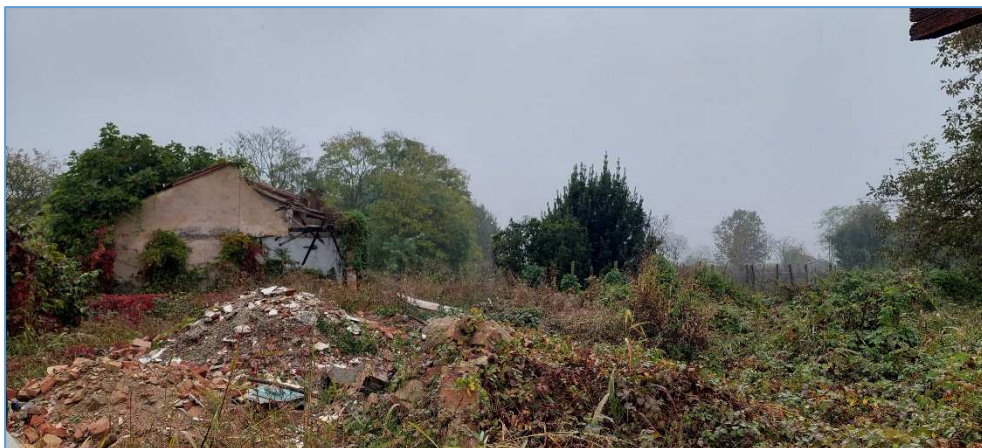
**Lo scrivente CTU non ha potuto oggettivamente rilevare e verificare tutto il lotto, specie la parte esterna, in quanto avvolti da folta vegetazione che ne ha impedito sia l'accesso che la pura visione. Sicuramente vi erano altri due fabbricati presenti nell'area di proprietà ma gli stessi risultano ormai crollati e non più recuperabili.**

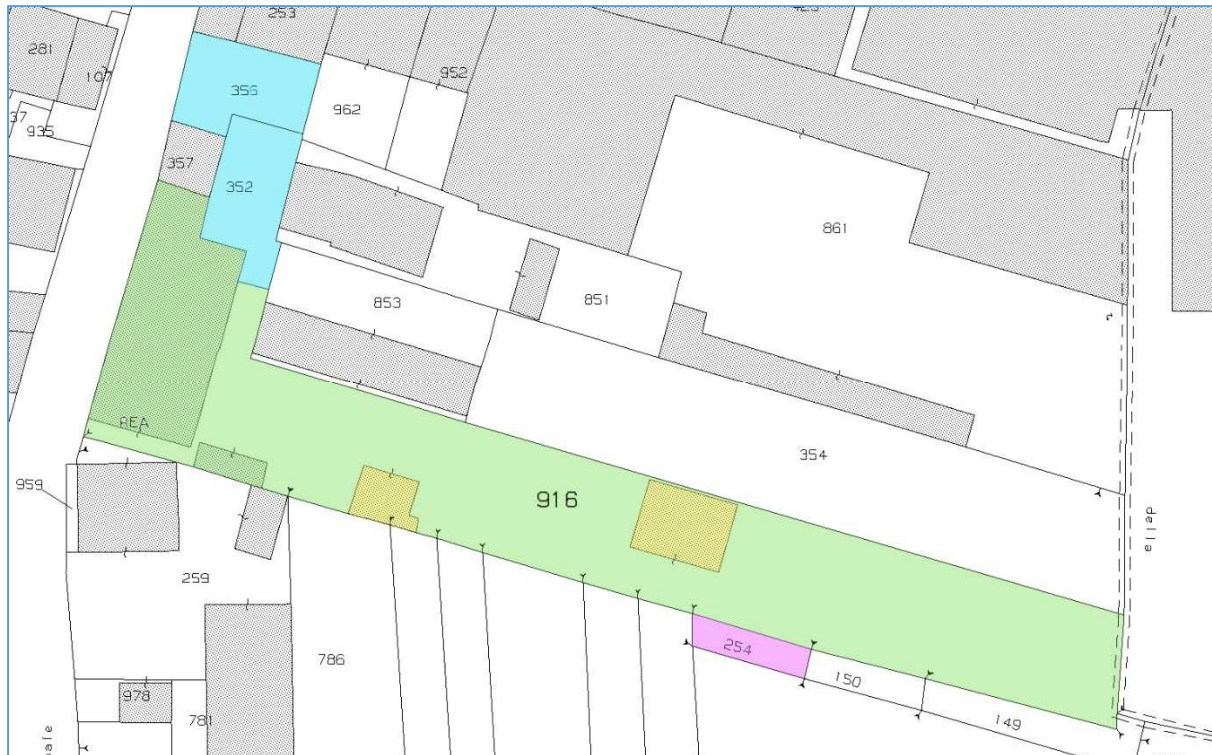
A chiarimento si riporta:

- In tinta **azzurra** la porzione di corte comune che garantisce l'accesso al lotto
- In tinta **verde** il lotto oggetto di procedura con relativi fabbricati ancora utilizzabili
- In tinta **gialla** i fabbricati ormai demoliti
- In tinta **rosa** il piccolo appezzamento al mappale 254, estraneo alla presente procedura.

Si consiglia di effettuare un'attenta verifica topografica atta a stabilire univocamente la posizione dei confini di proprietà.

**Non essendo il piccolo appezzamento oggetto di procedura DEVE essere valutata la possibilità di garantirne l'accesso, sempre ammesso che non vi sia altro percorso idoneo non individuato dallo scrivente perito.**

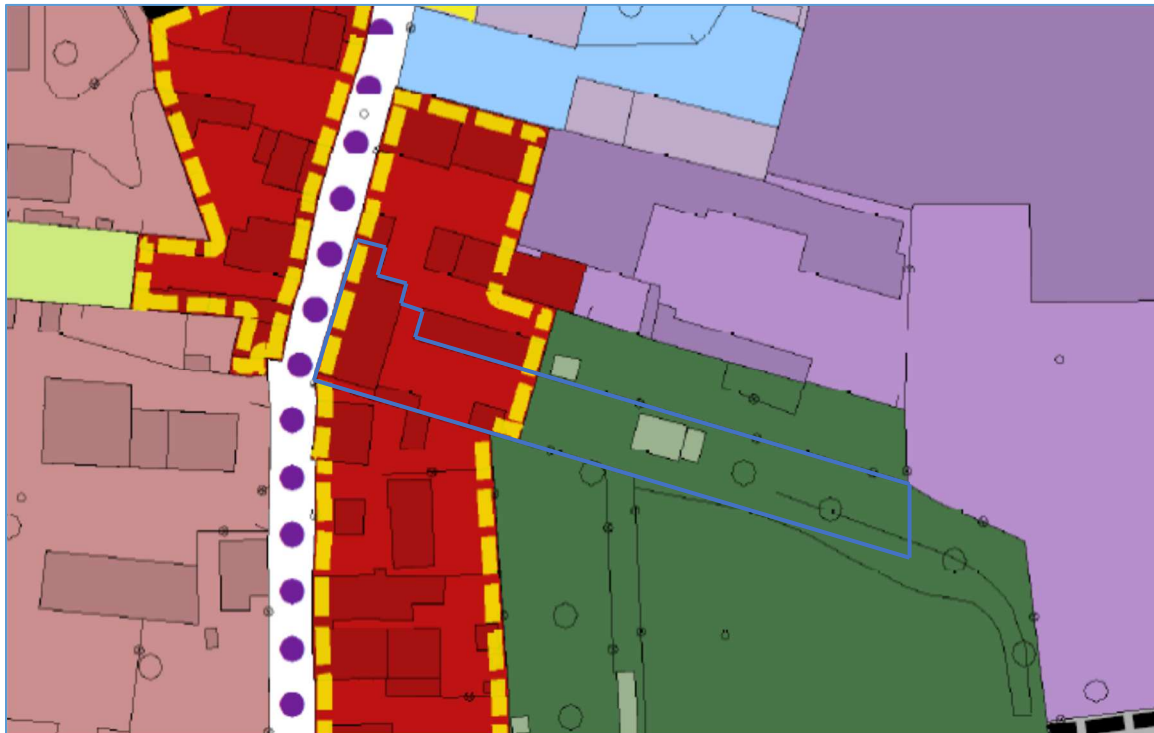
Per quanto concerne l'inquadramento urbanistico il fabbricato, sia nel PGT vigente sia nel PGT adottato, risulta inserito in "Ambito residenziale del tessuto storico" all'interno del tessuto storico, mentre la maggior parte dell'area esclusiva, compresa la porzione ove vi sono oggi i ruderi di uno dei fabbricati crollati, risulta inserita in "Ambito di verde privato ed orti".

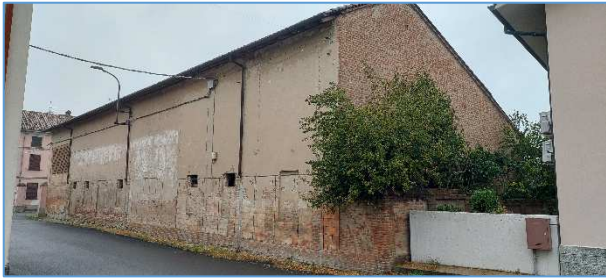
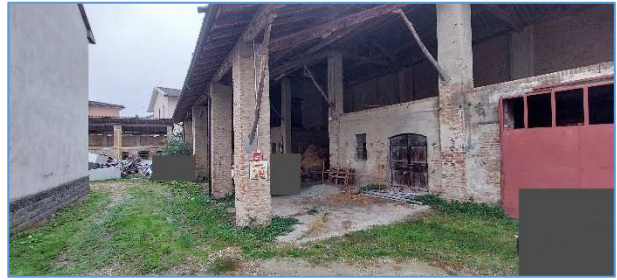
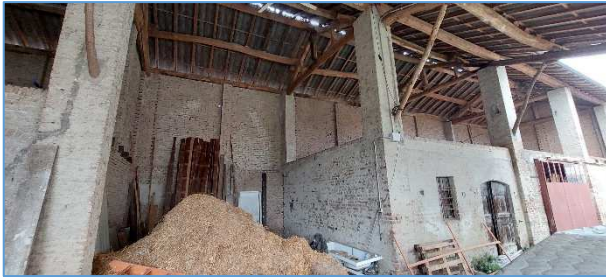
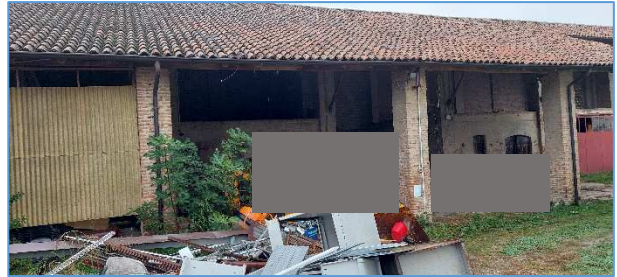
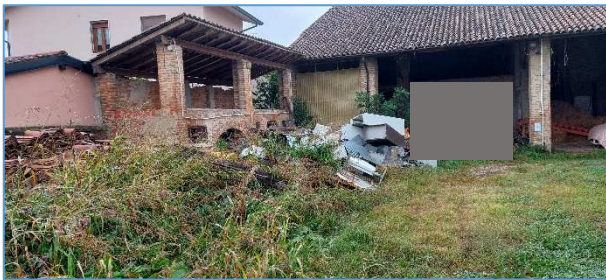
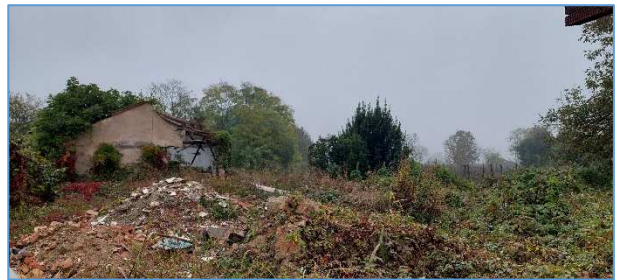
In generale l'edificio, considerando la tipologia d'uso, si trova in sufficienti/scarse condizioni.

Come già indicato lo scrivente CTU non è riuscito a visionare completamente l'immobile e così pure l'area pertinenziale in quanto ricoperta da folta vegetazione, materiale di risulta ed altro che ne hanno impedito l'accesso. Per quanto concerne gli impianti gli stessi risultano assenti.

**Si segnala che il manto di copertura è formato da coppi a canale con sottostanti lastre in fibrocemento. Non avendo ritrovato nessuna pratica edilizia e non essendo possibile effettuare analisi campionate del materiale utilizzato vi può essere la presunzione che tali lastre contengano amianto, ovvero essere lastre di eternit.**
