**Tribunale di Milano**  
**PROCEDURA DI ESECUZIONE IMMOBILIARE**

**RGE 194/2026**

**RELAZIONE DI STIMA**

unità immobiliare in Gorgonzola (MI), via Parini 46

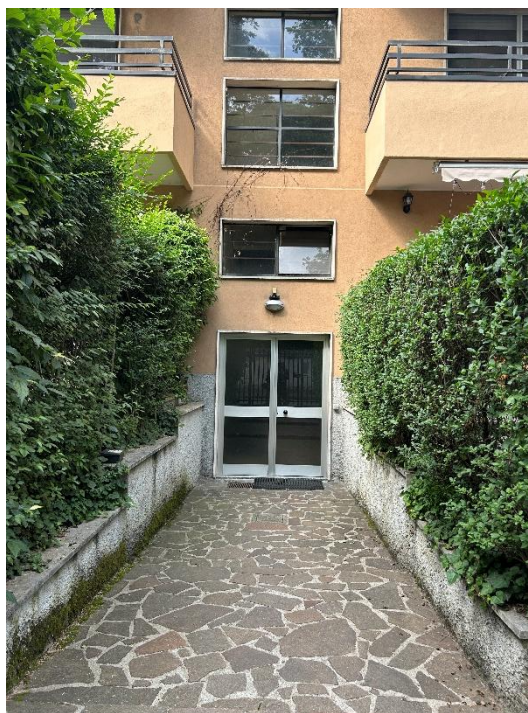
Trattasi di fabbricato condominiale risalente agli anni '70, a prevalente destinazione residenziale, costituito da tre piani fuori terra oltre a piano seminterrato, con accesso dal cortile condominiale.

L'accesso al condominio avviene da via Parini tramite cancellata pedonale e carraia metallica; il complesso dispone di cortile comune e corsello laterale di accesso alle autorimesse/posti auto presenti sul retro del fabbricato.

Le parti comuni visionate nel corso del sopralluogo (vano scala, accessi e spazi esterni) si presentano in condizioni manutentive complessivamente discrete.

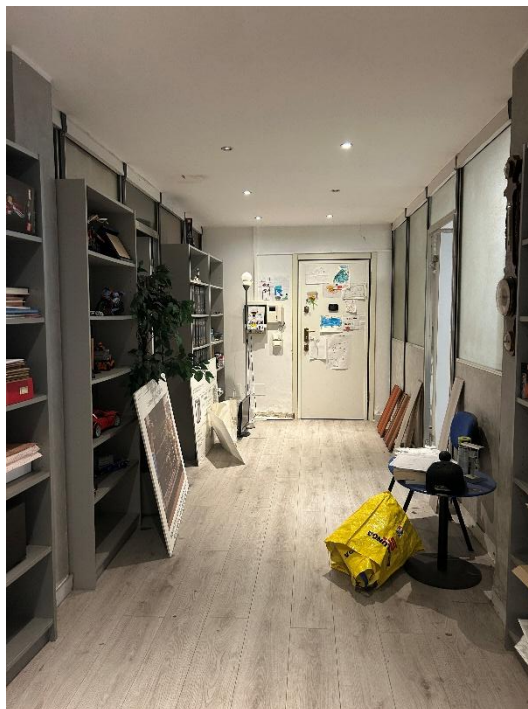
Internamente sono presenti finiture di tipo ordinario; nel corso del sopralluogo si sono riscontrati diffusi fenomeni di umidità, distacco di intonaci e degrado delle murature, particolarmente evidenti lungo alcune pareti perimetrali. Lo stato manutentivo complessivo dell'unità può pertanto definirsi pessimo e necessita di interventi di risanamento.
