# **TRIBUNALE ORDINARIO DI PAVIA**

### **LIQUIDAZIONE GIUDIZIALE**

### **RAPPORTO DI STIMA DEL COMPENDIO IMMOBILIARE**

**Candia Lomellina (Pv) – Vicolo Giovanni Trumellini**

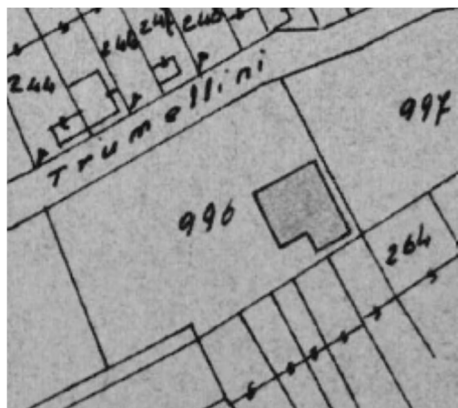
La costruzione del fabbricato abitativo è stata autorizzata con Licenza Edilizia del 16/04/1959 con decreto di abitabilità del 13/05/1961 prot. n. 625, con ubicazione in mappa, conformazione e consistenza del piano terra mostrate nelle seguenti figure.

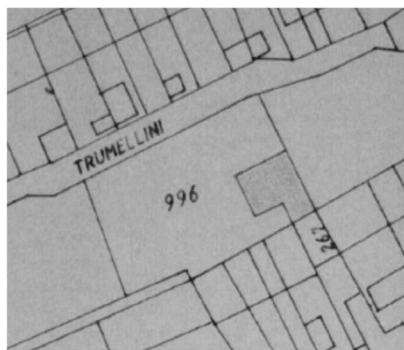
Successivamente risulta il rilascio della Concessione Edilizia n. 11 del 26/05/1994 per “demolizione scala, costruzione nuova scala d'accesso, di terrazzo, formazione di servizio igienico, riquadratura porta ed apertura finestra” con la posizione in mappa mostrata nella seguente figura unitamente alla conformazione e consistenza dello stato di fatto dichiarato (si riporta il piano terra a titolo esemplificativo).

Tra le opere autorizzate non è stata demolita la scala preesistente e non è stato formato il locale cantina sotto al terrazzo.

Lo stato di fatto rappresentato nella pratica edilizia del 1994 non può considerarsi legittimo per le seguenti motivazioni: traslazione del fabbricato, ampliamento e fusione con unità immobiliare confinante (evidenziato in rosso) di cui al mappale 3989, all'epoca 267, di proprietà di terzi; le opere oggetto di concessione su una struttura priva di stato legittimo sono parimenti considerate illegittime.

Pertanto, occorrerà provvedere alla sanatoria delle seguenti difformità rispetto al titolo originario: traslazione della posizione del fabbricato, ampliamento del vano scala collegato al fabbricato confinante, oltre alle modifiche apportate a seguito della concessione del 1994, innestate su una struttura priva di stato legittimo: realizzazione del bagno e del ripostiglio al piano primo con apertura della finestra nel primo che necessita anche di autorizzazione dal proprietario del fondo confinante, costruzione del terrazzo, della scala di accesso e creazione della porta.

Risultano, inoltre, da sanare le seguenti difformità: chiusura di una finestra sul prospetto occidentale e ridimensionamento di una finestra in cucina, realizzazione di un piccolo ripostiglio con chiusura del sottoscala esistente, piccole modifiche interne.

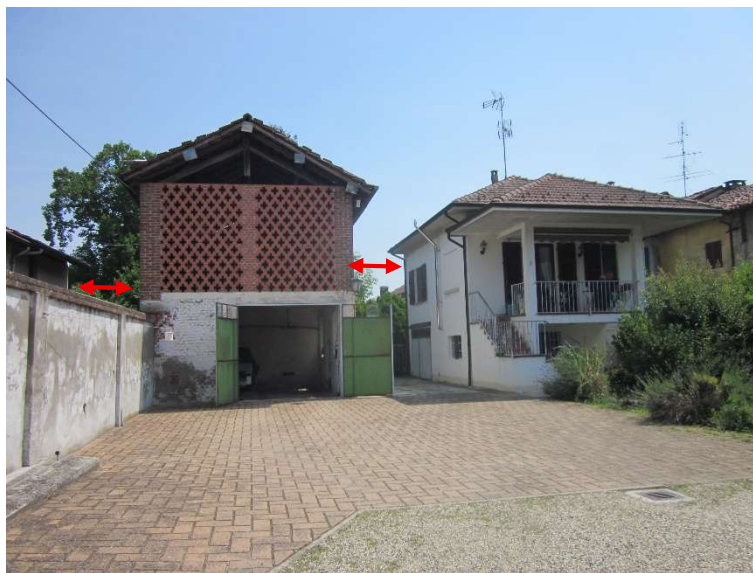
Inoltre, non è stata reperita alcuna documentazione inerente il fabbricato accessorio ubicato nel cortile della casa e fronteggiante la strada; la sua sagoma non è presente nella pratica del 1959, né in quella del 1994, né nella mappa catastale d'impianto risalente al 1940 visionata dalla scrivente presso l'Agenzia delle Entrate; il fabbricato pertanto non è dotato di titolo abilitativo e non è possibile provvedere alla sanatoria poiché in caso di totale difformità occorre garantire la doppia conformità edilizio-urbanistica che nel caso in esame non sarebbe rispettata, ad esempio, per l'inderogabile distanza di 10 m tra pareti finestrate.

Si considera pertanto la necessità di provvedere alla sua demolizione, con un costo indicativo di circa € 12.000,00 che sarà decurtato dal valore del bene.
