**TRIBUNALE DI PALERMO**  
**SEZIONE VI - ESECUZIONI IMMOBILIARI**

**Esecuzione Immobiliare R.G.Es. 286/2019**

**PERIZIA DI STIMA IMMOBILIARE LOTTO UNO**

appartamento ubicato in Corso Umberto I n. 333 nel Comune di San Giuseppe Jato (PA),  
identificato al C.F. di San Giuseppe Jato al foglio MU, particella 66 sub. 1 graffato  
particella 67 sub. 3

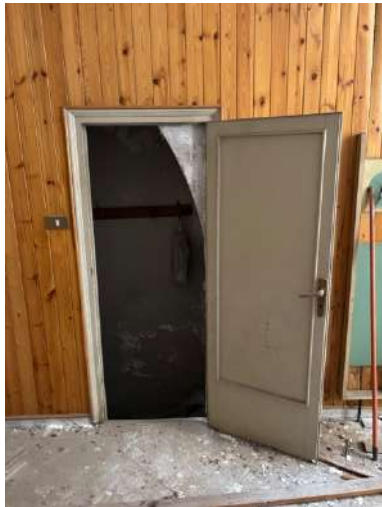
**foto n. 8: porta che immette nella scala**

- a. in corrispondenza dell'ingresso, sul lato destro, è presente una porta che immette in una scala, consentendo il collegamento con l'unità immobiliare del piano inferiore;
- b. nel vano w.c. è stata realizzata una finestra;
- c. realizzazione della camera n. 1 e del vano w.c. mediante demolizione e ricostruzione di tramezzi interni.

- realizzazione di un tramezzo nel corpo scala, finalizzato a inibire l'accesso al piano inferiore, per il ripristino dello stato originario in relazione alla difformità riscontrata alla lettera **a**;

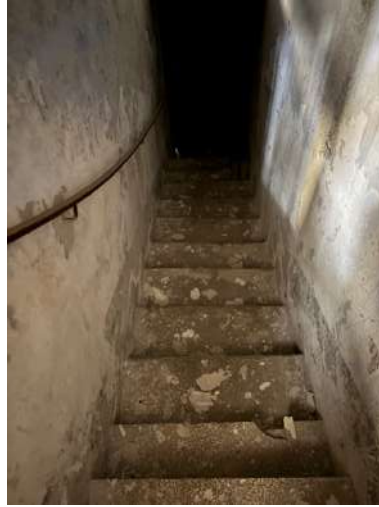
**foto n. 10: scala di collegamento con l'unità immobiliare del piano inferiore**

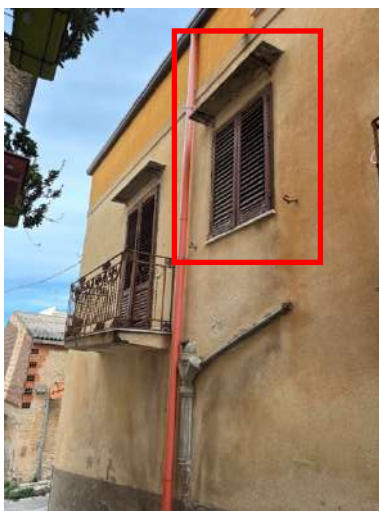
foto n. 32: finestra non regolarizzabile

- eliminazione della finestra nel vano w.c. e chiusura mediante muratura, con contestuale installazione di idoneo areatore, al fine del ripristino dello stato originario in relazione alla difformità riscontrata alla lettera **b**;

- realizzazione di un tramezzo nel corpo scala, finalizzato a inibire l'accesso al piano inferiore, per il ripristino dello stato originario in relazione alla difformità riscontrata alla lettera **a**;
- eliminazione della finestra nel vano w.c. e chiusura mediante muratura, con contestuale installazione di idoneo areatore, al fine del ripristino dello stato originario in relazione alla difformità riscontrata alla lettera **b**;
- presentazione C.I.L.A. tardiva ai sensi dell'art. 3 comma 6 della L.R. 16/2016 per la difformità riscontrata alla lettera **c**;

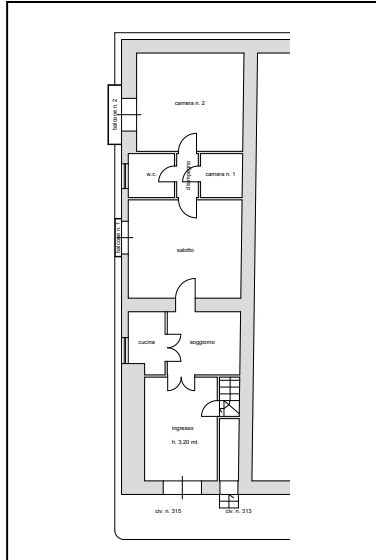
**Planimetria di rilievo attuale dei luoghi (All. 9)**

**Superficie utile interna:** appartamento mq. 82,00

**Superficie commerciale:** mq. 108,60

**Altezza utile interna:** mt. 3,20

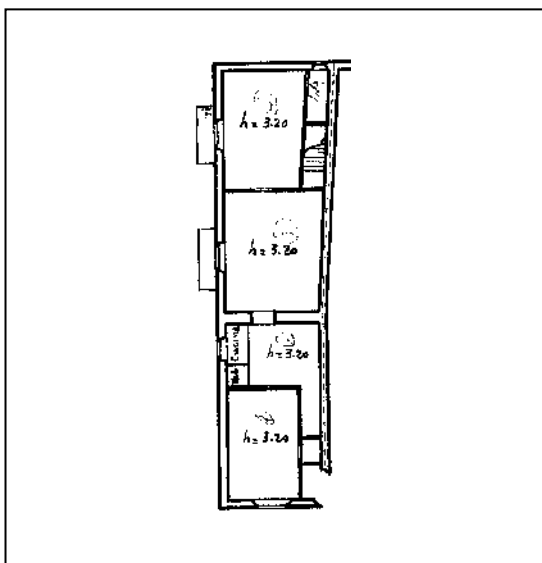
Estratto planimetria catastale d'impianto (All. 4)

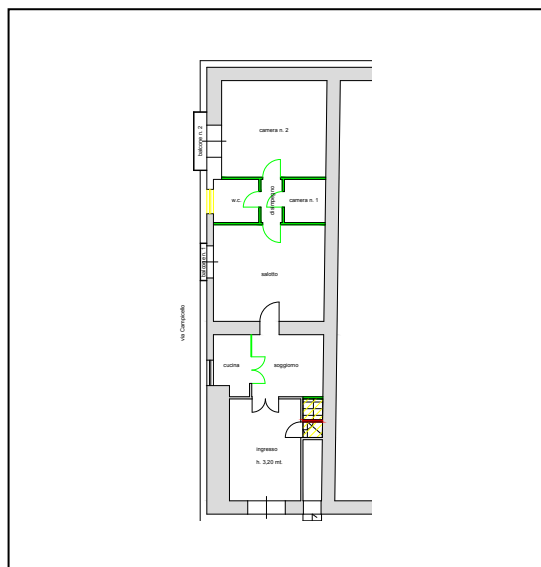
Dal rilievo dello stato attuale dei luoghi sono state riscontrate delle difformità rispetto alla planimetria catastale d'impianto, presentata in data 24.10.1939 schede n. 0894331 (**All. 5 - planimetria catastale**) ed esattamente:

Le suddette difformità risultano rilevanti, in quanto determinano una diversa distribuzione interna e un collegamento con l'unità immobiliare al piano inferiore, rendendo pertanto necessaria la presentazione di idonea pratica di aggiornamento catastale (DOCFA) al fine dell'allineamento tra lo stato di fatto e lo stato catastale (**All. 10 - planimetria di rilievo attuale dei luoghi con l'indicazione grafica delle difformità rispetto alle planimetrie catastali d'impianto**).

Planimetria di rilievo attuale dei luoghi con l'indicazione grafica delle difformità rispetto alla planimetria catastale d'impianto (All.10)

Costi relativi alla presentazione del DOCFA:

- spese tecniche escluse dell'Iva e della Cassa di previdenza: € 500,00
- diritti istruttoria: € 70,00

I costi come sopra determinati per la regolarizzazione delle difformità catastali saranno detratti dal valore di mercato.

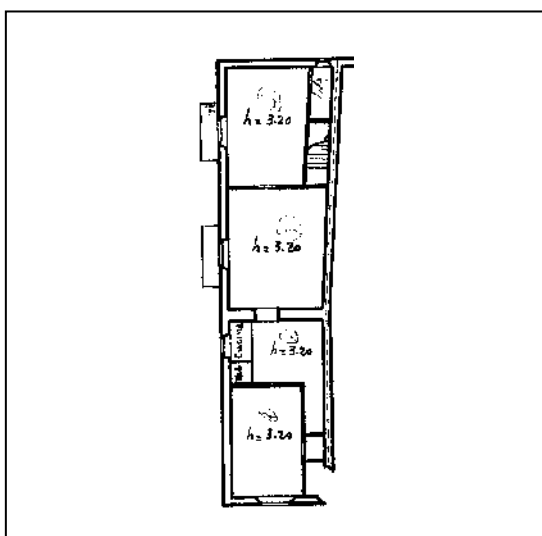
**Estratto planimetrie catastali d'impianto (All. 4)**

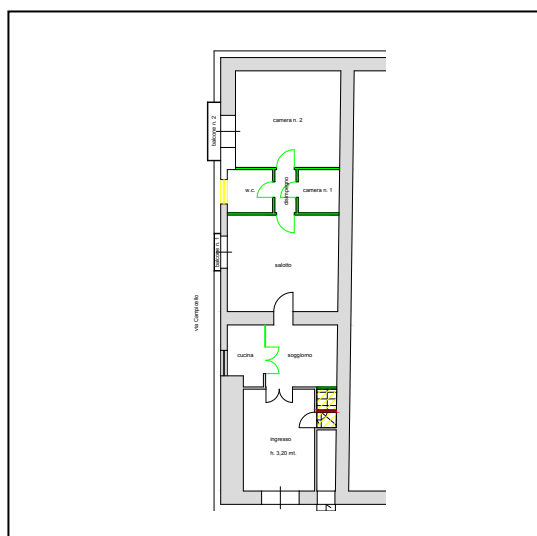
Pertanto, la conformità urbanistico-edilizia dello stato attuale dei luoghi dell'immobile risulta accertata mediante il raffronto con la planimetria catastale d'impianto del 24.10.1939, ad eccezione delle seguenti difformità:

- a. in corrispondenza dell'ingresso, sul lato destro, è presente una porta che immette in una scala, consentendo il collegamento con l'unità immobiliare del piano inferiore;
- b. nel vano w.c. è stata realizzata una finestra;
- c. realizzazione della camera n. 1 e del vano w.c. mediante demolizione e ricostruzione di tramezzi interni.

**Planimetria di rilievo attuale dei luoghi con l'indicazione grafica delle difformità edilizio-urbanistiche rispetto alle planimetrie catastali d'impianto (All.13)**

**In merito alle possibilità di regolarizzazione dell'immobile.** L'iter procedurale per la regolarizzazione dell'immobile dovrà prevedere la presentazione, presso l'ufficio S.U.E. del Comune di San Giuseppe Jato, dei seguenti interventi:

- nulla osta della Soprintendenza BB.CC.AA.;
- parere di compatibilità dell'ARTA per il vincolo PAI;
- adeguamenti impianti e dichiarazione di conformità;
- certificato di idoneità statica;
- aggiornamento catastale tramite DOCFA;
- attestazione prestazione energetica (APE);
- segnalazione certificata di agibilità (SCA) ai sensi dell'art. 24 del D.P.R. 380/01.

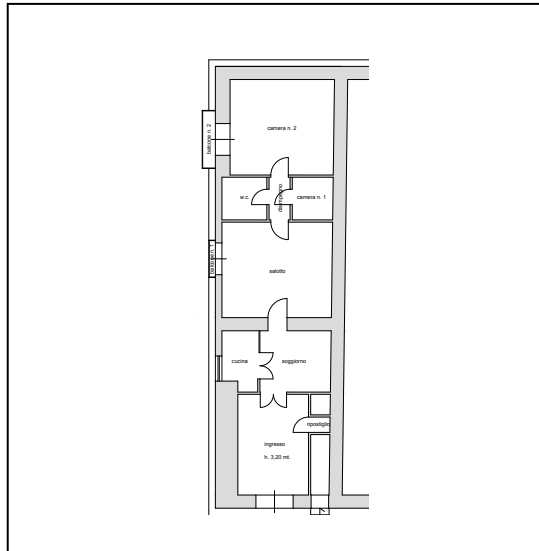
**Planimetria di ripristino dello stato dei luoghi (All.14)**

**In merito ai costi per la regolarizzazione dell'immobile.** I costi presunti per la regolarizzazione dell'immobile ammontano a complessivi ad **€ 12.050,00**, essi comprendono:

**Costi per demolizione e ripristino delle opere non regolarizzabile:**

- spese per opere edili computati a corpo escluse dell'Iva € 1.000,00
